Etat de l'Installation Intérieure de Gaz

Numéro de dossier : AS-6146
Norme méthodologique employée : AFNOR NF P 45-500 (juillet 2022)
Date du repérage : 27/11/2024
Heure d'arrivée : 14 h 00
Durée du repérage : 01 h 30

Localisation du ou des bâtiments :
Département : Seine-Saint-Denis
Adresse : 36 Rue du Président Wilson
Commune : 93350 LE BOURGET
Section cadastrale F, Parcellé(s) n° 139
Désignation et situation du ou des lot(s) de copropriété :
Ce bien ne fait pas partie d'une copropriété
Type de bâtiment : Habitation (maison individuelle)
Nature du gaz distribué : Gaz naturel
Distributeur de gaz : Engie
Installation alimentée en gaz : OUI

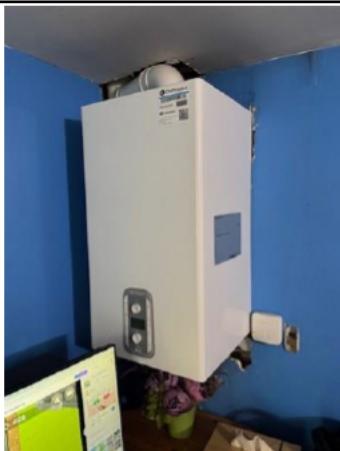
Photo n° PhGaz001
Localisation : Sous-Sol - Sous-sol
Chaudière CHAFFOTEAUX & MAURY (Type : Etanche)

- Attestation de contrôle de moins d'un an de la vacuité des conduits de fumées non présentée
- Justificatif d'entretien de moins d'un an de la chaudière non présenté
- Le conduit de raccordement n'est pas visitable
- Au moins un assemblage par raccord mécanique est réalisé au moyen d'un ruban d'étanchéité

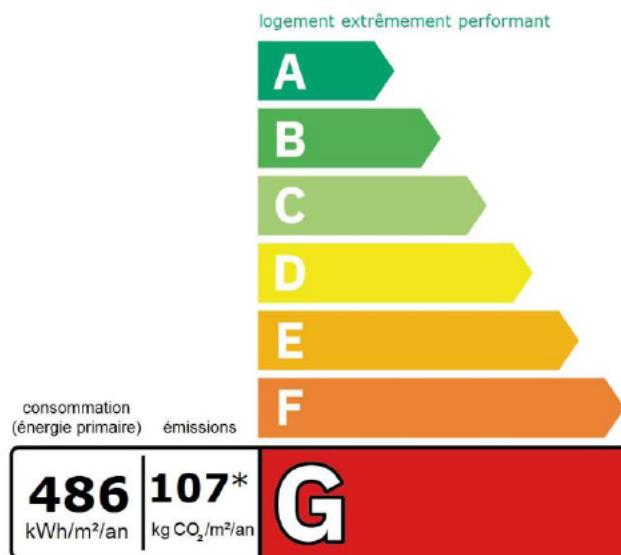
Performance énergétique et climatique

Le niveau de consommation énergétique dépend de l'isolation du logement et de la performance des équipements.
Pour l'améliorer, voir pages 4 à 6

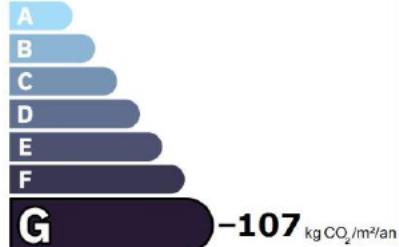
Ce logement émet 5 366 kg de CO₂ par an, soit l'équivalent de 27 804 km parcourus en voiture.

Le niveau d'émissions dépend principalement des types d'énergies utilisées (bois, électricité, gaz, fioul, etc.)

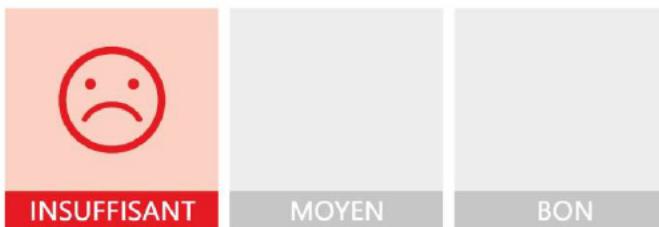
Confort d'été (hors climatisation)*

Les caractéristiques de votre logement améliorant le confort d'été :
