CERTIFICAT DE SUPERFICIE

ETAT MENTIONNANT LA PRESENCE OU L'ABSENCE DE MATERIAUX ET PRODUITS CONTENANT DE L'AMIANTE DANS LES IMMEUBLES BATIS

RAPPORT DE L'ETAT DU BATIMENT RELATIF A LA PRESENCE DE TERMITES

RAPPORT DE L'ETAT DE L'INSTALLATION INTERIEURE D'ELECTRICITE D'IMMEUBLE(S) A USAGE D'HABITATION

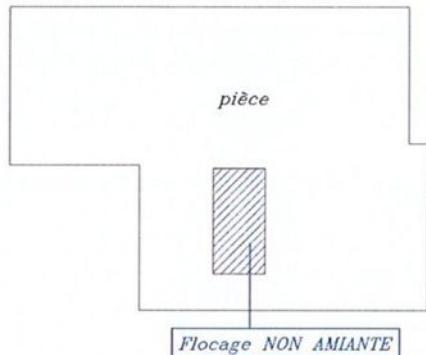
8. SCHÉMA DE LOCALISATION

*VILLE DE PARIS
19^{ème} arrondissement
86 rue Pixérécourt
3^{ème} étage porte face
lot n°5*

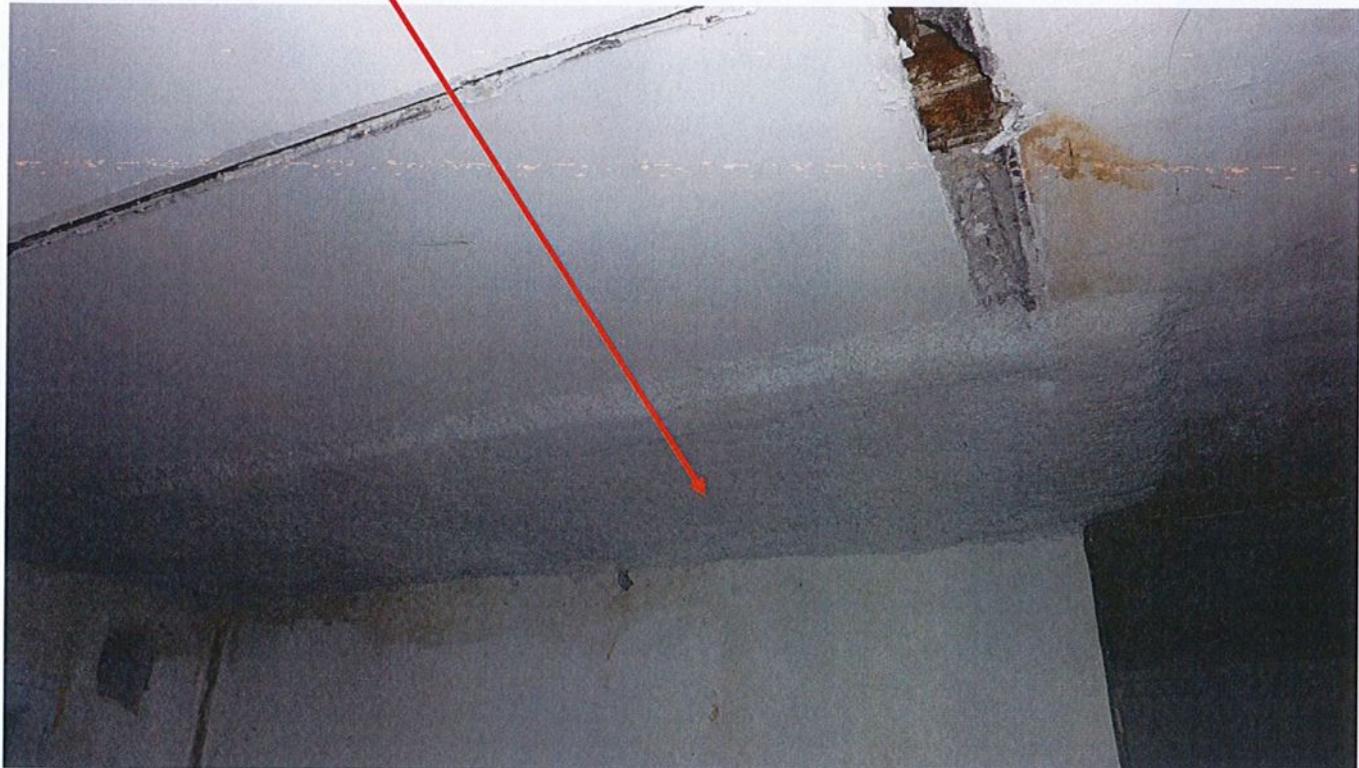
Annexe : photos(s)

Flocage NON AMIANTE

ID BJL	REF PREL	LOCALISATION (a)	DESCRIPTION CLIENT (a)										
			Flocage										
CONSTITUANT Flocage Mou fibreux Blanc													
TECHNIQUE(1)	PREPARATION	N1	N2	RESULTAT(S)	DATE / OPE	OBSERVATION(S)							
MOLP	Monocouche Prélèvement de fibres sans traitement	2	2	Non détecté (*)	27/01/2025	Fibres Synthétiques	FC
