CABINET PAILLARD  
HPUC

## Certificat de superficie de la partie privative

# DPE Diagnostic de performance énergétique (logement)

Adresse : Rés. du Square des Amis 1 Place du Commerce  
93330 NEUILLY SUR MARNE  
Bât. TS 4 ème, N° de lot: 178

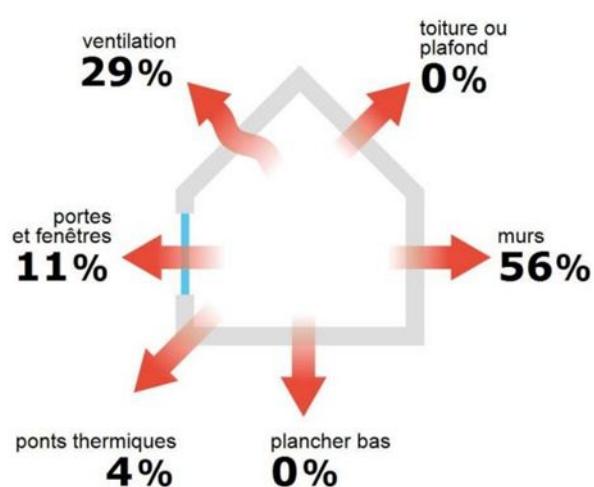
## Schéma des déperditions de chaleur

description	isolation	
	Murs	Mur en blocs de béton creux d'épaisseur 23 cm donnant sur l'extérieur	insuffisante
	Plancher bas	Néant	
	Toiture/plafond	Néant	
	Portes et fenêtres	Fenêtres battantes pvc, double vitrage avec lame d'argon 12 mm et persienne coulissante pvc Portes-fenêtres battantes pvc, double vitrage avec lame d'argon 12 mm et persienne coulissante	moyenne

Lot	Description	Performance recommandée
Mur	Isolation des murs par l'intérieur. Avant d'isoler un mur, vérifier qu'il ne présente aucune trace d'humidité.	R > 4,5 m <sup>2</sup> .K/W
Chauffage	Remplacer le système de chauffage par une pompe à chaleur air/eau double service chauffage et ECS. ⚠️ Travaux à réaliser par la copropriété	SCOP = 4
Eau chaude sanitaire	Système actualisé en même temps que le chauffage ⚠️ Travaux à réaliser par la copropriété	COP = 4

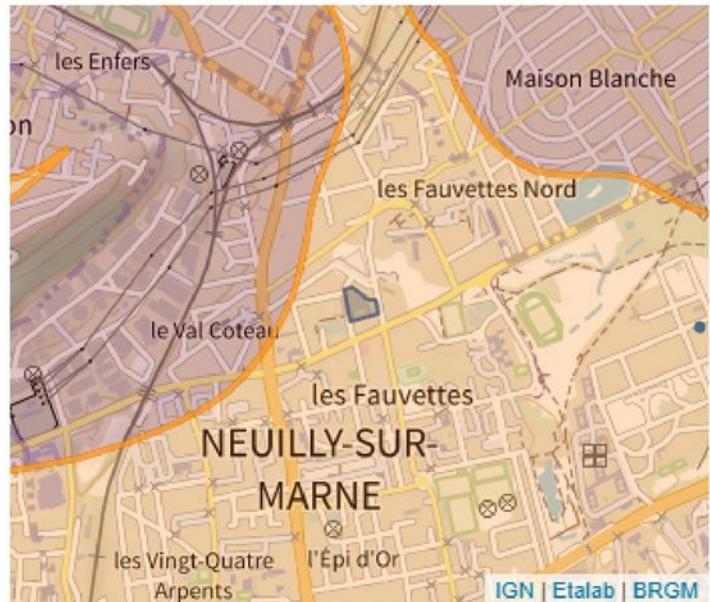
Exposition moyenne : La probabilité de survenue d'un sinistre est moyenne, l'intensité attendue étant modérée. Les constructions, notamment les maisons individuelles, doivent être réalisées en suivant des prescriptions constructives ad hoc. Pour plus de détails :

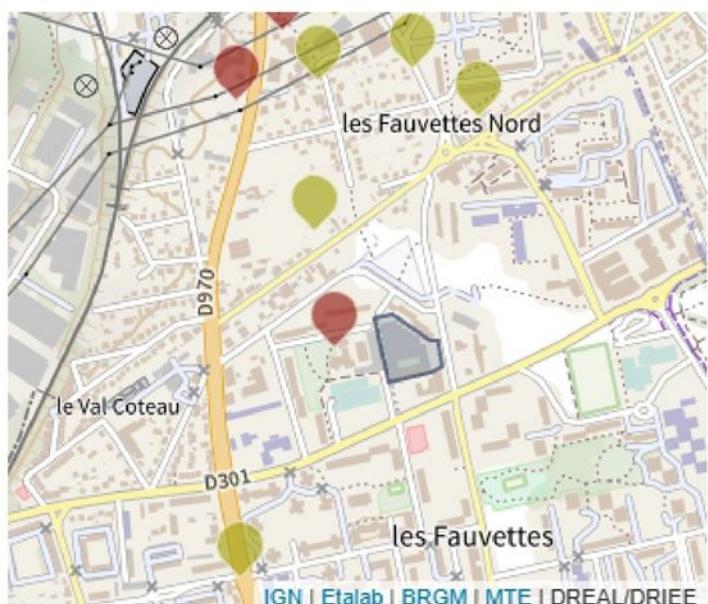
### POLLUTION DES SOLS (500 m)

Dans un rayon de 500 m autour de votre parcelle, sont identifiés :

- 3 site(s) référencé(s) dans l'inventaire des installations classées pour la protection de l'environnement (ICPE)
- 6 site(s) potentiellement pollué(s), référencé(s) dans l'inventaire des sites ayant accueilli par le passé une activité qui a pu générer une pollution des sols (CASIAS).

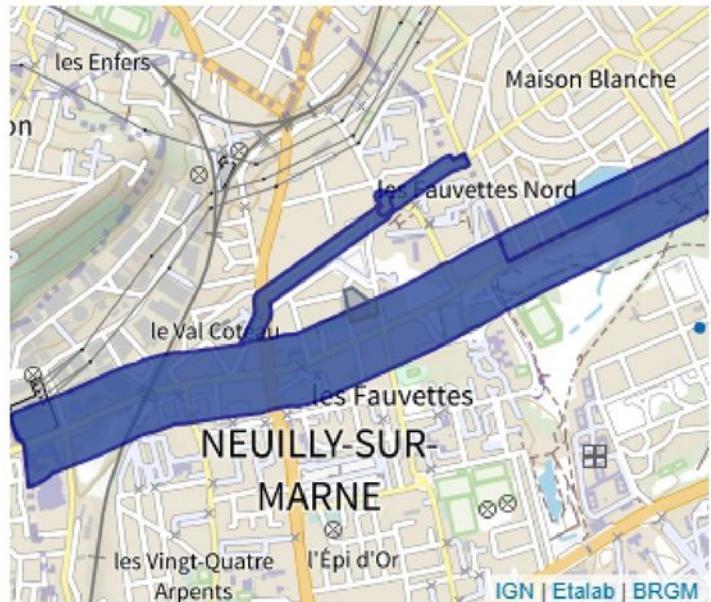
## CANALISATIONS TRANSPORT DE MATIÈRES DANGEREUSES

Une canalisation de matières dangereuses (gaz naturel, produits pétroliers ou chimiques) est située dans un rayon de 500 m autour de votre parcelle. La carte représente les implantations présentes autour de votre localisation. Il convient de rechercher une information plus précise en se rendant en mairie.
