Résumé de l'expertise n° AS-6242

Adresse : **22 bis Av. du Président John Kennedy**

Commune : **93110 ROSNY SOUS BOIS**

Bat. A; Esc. 4; Etage 1; Porte Droite, Lot numéro 50 / 57 / 206

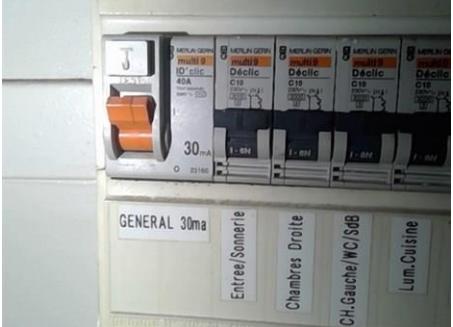
<p>Photo PhEle001 Libellé de l'anomalie : B4.3 j1 Le courant assigné de l'interrupteur différentiel placé en aval du disjoncteur de branchement n'est pas adapté. Remarques : En présence d'un disjoncteur de branchement 15/45 et d'un circuit 32A (ou chauffage électrique), l'interrupteur différentiel de 30mA devrait être réglé à 63A et non 40A. ; Faire intervenir un électricien qualifié afin de remplacer les interrupteurs différentiels existants par des interrupteurs différentiels dont le courant assigné est adapté (1er étage - Entrée)</p>

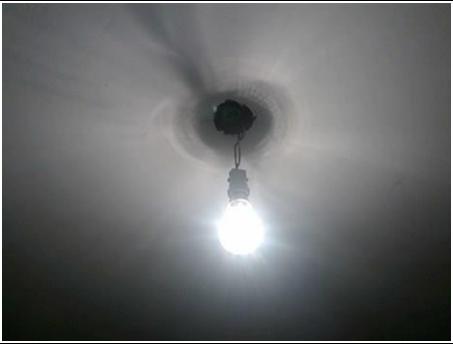
<p>Photo PhEle002 Libellé de l'anomalie : B8.3 b L'installation comporte au moins un matériel électrique inadapté à l'usage. Remarques : Douilles de chantier ; Faire intervenir un électricien qualifié afin de remplacer les matériaux inadaptés par du matériel autorisé (1er étage - Séjour)</p>

Domaines	Anomalies	Photo
4. La liaison équipotentielle et installation électrique adaptées aux conditions particulières des locaux contenant une douche ou une baignoire	Local contenant une baignoire ou une douche : l'installation électrique ne répond pas aux prescriptions particulières appliquées à ce local (adéquation entre l'emplacement où est installé le matériel électrique et les caractéristiques de ce dernier – respect des règles de protection contre les chocs électriques liées aux zones). Remarques : Prise de courant en zone 2 (1er étage - Salle de bain)	
6. Matériels électriques vétustes, inadaptés à l'usage	L'installation comporte au moins un matériel électrique inadapté à l'usage. Remarques : Douilles de chantier ; Faire intervenir un électricien qualifié afin de remplacer les matériels inadaptés par du matériel autorisé (1er étage - Séjour)

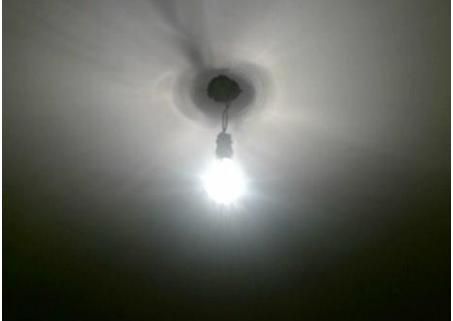
<p>Photo PhEle004 Libellé du point de contrôle : B3.3.6 a3 Au moins un circuit (n'alimentant pas des socles de prises de courant) n'est pas relié à la terre. Remarques : Présence de circuits électriques non équipés de conducteurs de protection ; Faire intervenir un électricien qualifié afin d'installer des conducteurs de protection sur les circuits qui n'en sont pas équipés (1er étage - Séjour)</p>

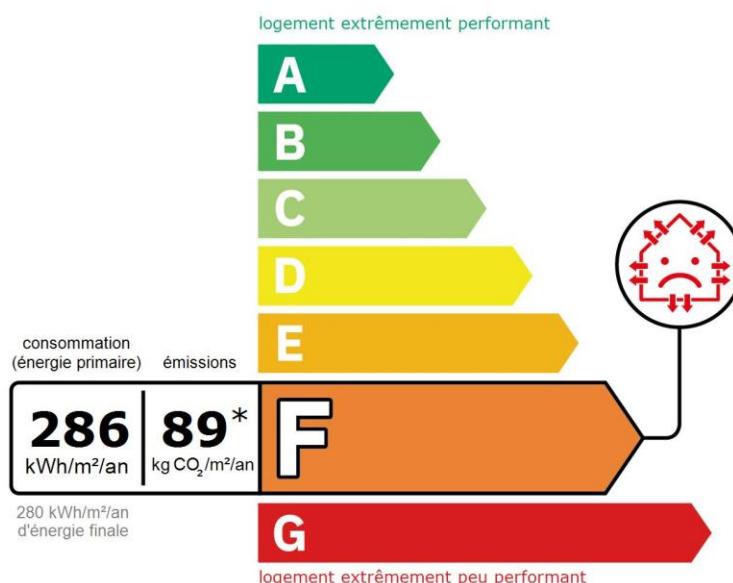
Performance énergétique et climatique

Prestations	Conclusion
Etat Amiante	Dans le cadre de la mission, il n'a pas été repéré de matériaux et produits susceptibles de contenir de l'amiante.
DPE	Consommation conventionnelle : 286 kWh ep/m ² .an (Classe F) Estimation des émissions : 89 kg eqCO ₂ /m ² .an (Classe F) Estimation des coûts annuels : entre 2 600 € et 3 540 € par an, prix moyens des énergies indexés sur les années 2021, 2022, 2023 Méthode : 3CL-DPE 2021 - N° ADEME : 2593E0453407M
Electricité	L'installation intérieure d'électricité comporte une ou des anomalies pour laquelle ou lesquelles il est vivement recommandé d'agir afin d'éliminer les dangers qu'elle(s) présente(nt).
Mesurage (surface Loi Carrez)	Superficie Loi Carrez totale : 72,81 m ² - Surface au sol totale : 72,81 m ²
