Je me suis transportée, ce jour **ONZE JUILLET DEUX MILLE VINGT-TROIS, au 14, rue du 14 juillet au Pré-Saint-Gervais**, et là étant, à 10 Heures 30, j'ai procédé aux constatations suivantes :

I – DESIGNATION DU BIEN SAISI :

La saisie porte sur les droits et biens immobiliers sis à : 14, rue du 14 juillet au Pré-Saint-Gervais, cadastrés section B numéro 123 et plus particulièrement les lots 36 et 40.

Dans le bâtiment unique, au 4^{ème} étage, ayant accès à droite sur le palier commun , UN LOGEMENT comprenant : séjour, cuisine, chambre, salle d'eau avec wc et dégagement.

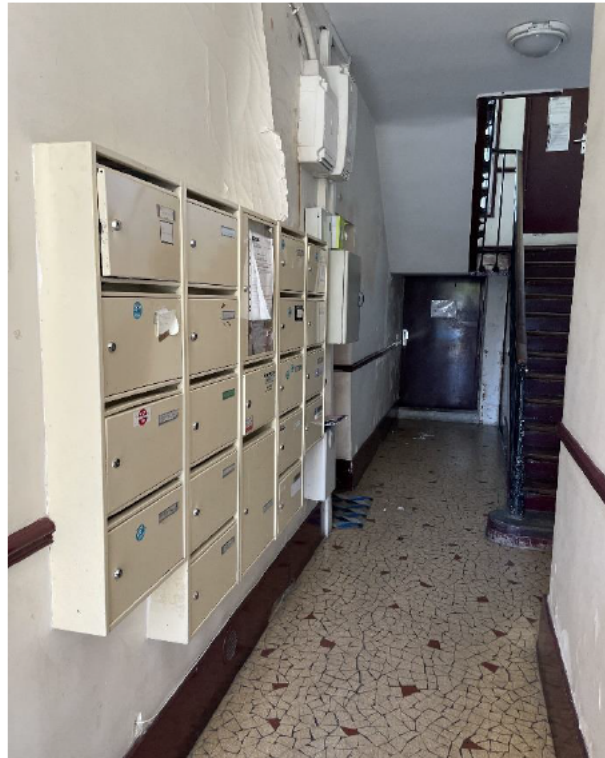
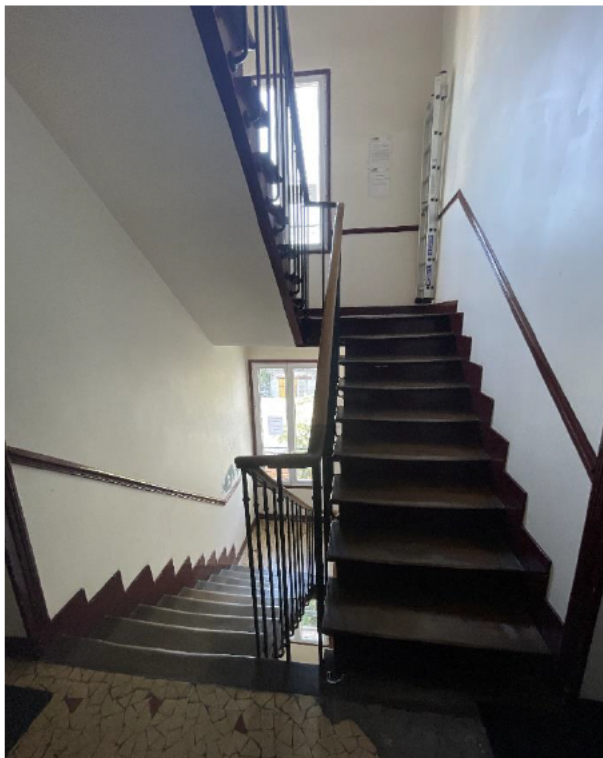
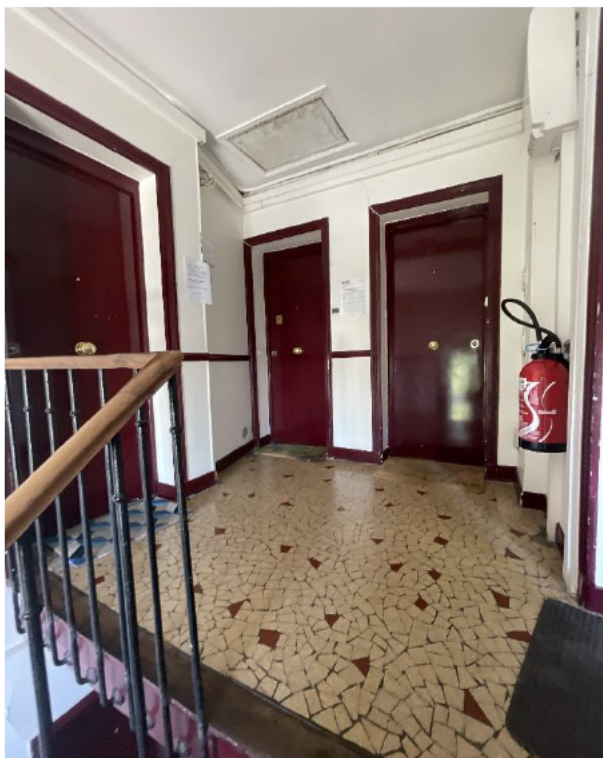
Les parties communes de l'immeuble sont d'ameublement d'ancien, bien entretenus.

Par endroits, des reprises de béton sont visibles sur les parties carrelées.

Un escalier bois dessert les étages, lequel est bien entretenu et propre.

Les murs et les plafonds sont peints, les peintures sont anciennes et bien entretenues.

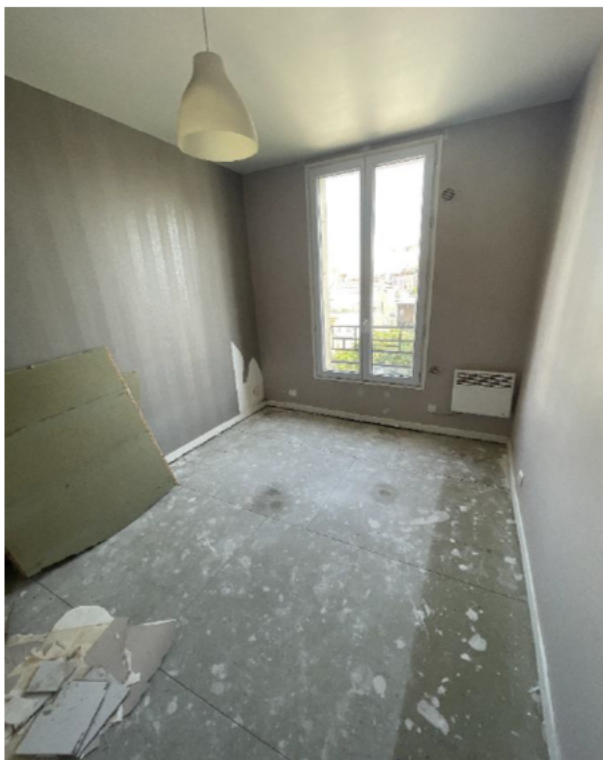
Le sol est constitué de plaques d'agglomérés, dans la pièce principale, nu de tout revêtement.

Le revêtement mural est récent.

Le parquet flottant présent dans cette pièce a été déposé.

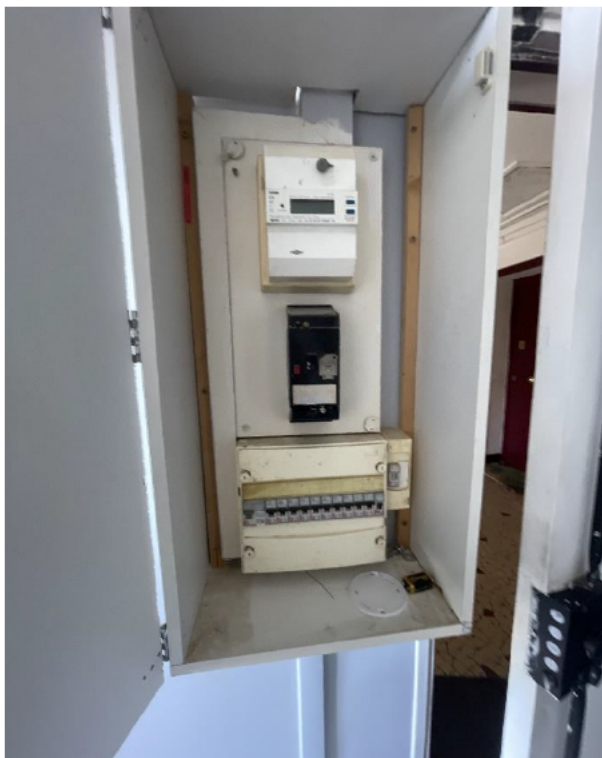
Le compteur et le tableau électriques sont installés dans la pièce principale.

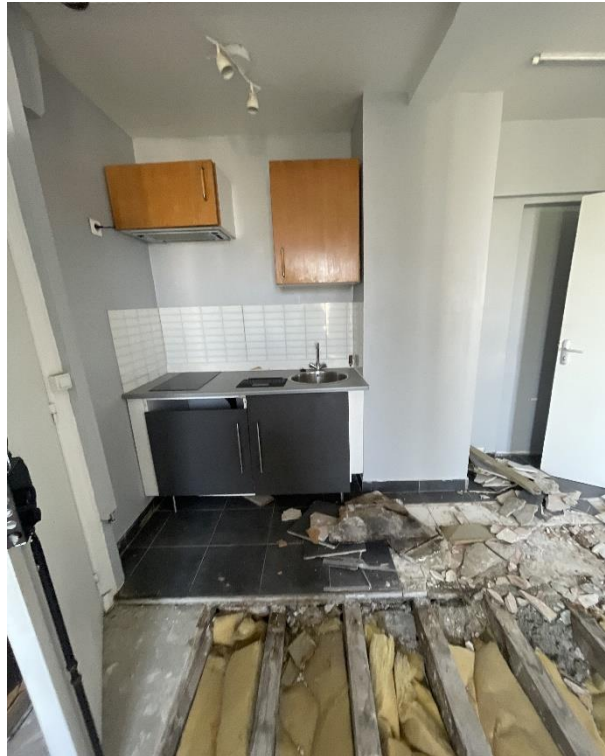
Une kitchenette est aménagée sur le mur de gauche.

Le sol de la kitchenette est partiellement déposé.

Les murs sont pour partie peints et recouverts de faïence murale.

Un meuble de cuisine muni d'une plaque électrique est présent.

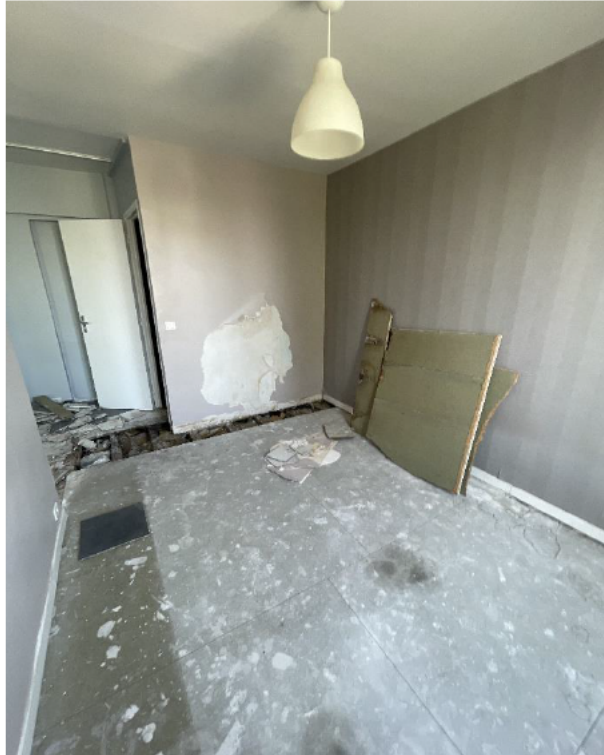
Le sol de la chambre est en plaque de bois agglomérés bruts de tout revêtement.

Les murs sont pour partie peints.

Le mur gauche de la chambre présente des traces d'infiltration.

Une fenêtre châssis PVC double vitrage est aménagée t dans le mur face, exposition Nord.

La fenêtre est testée et fonctionne.

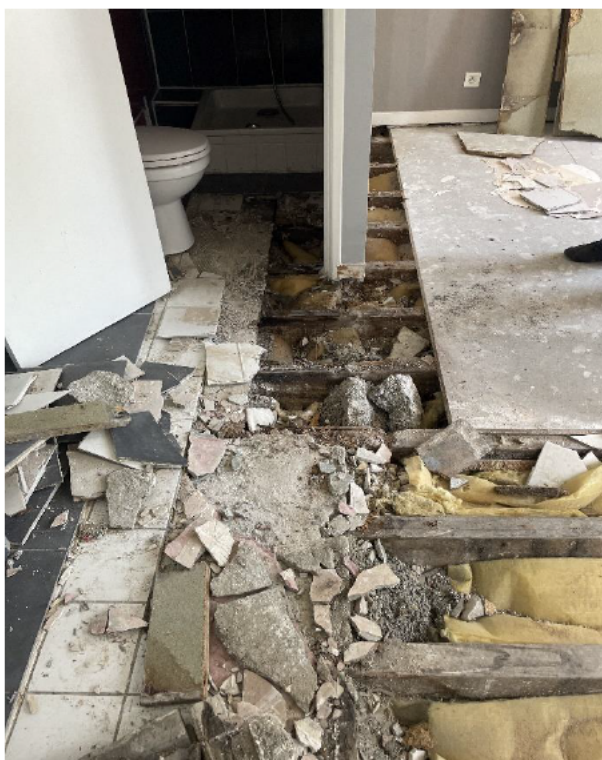
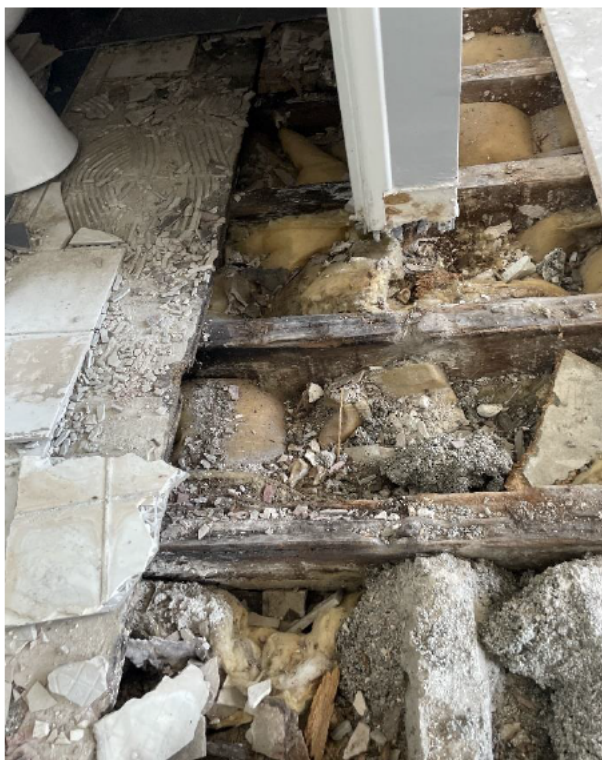
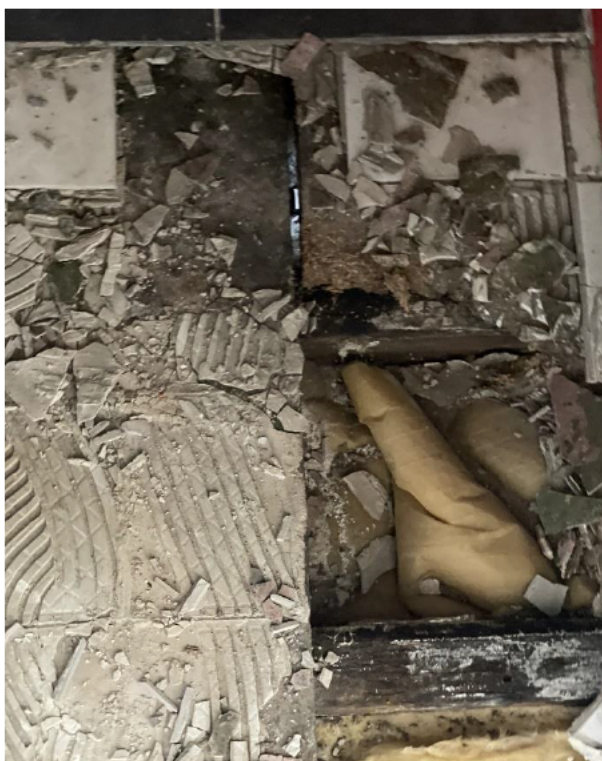
La salle d'eau est aménagée au dos de la chambre.

Il s'agit d'une pièce aveugle.

L'aménagement de la salle d'eau semble récent, toutefois une partie du sol est en cours de dépose.

Les chevrons situés sous le plancher de la salle de bains montrent de grosses traces de moisissure, d'humidité et de fragilité.

Le WC est intégré dans la salle d'eau.

Il m'est indiqué par le diagnostiqueur qui m'assiste qu'il est contraint de saisir l'Agence Régionale de la Santé afin de les avertir d'un risque d'effondrement du plancher dudit logement.
