Etat des Risques et Pollutions

Référence : 7178
 Réalisé par Christian MAURY
 Pour le compte de CTI Expertises

Date de réalisation : 30 janvier 2025 (Valable 6 mois)
 Selon les informations mises à disposition par arrêté préfectoral :
 N° 2024-0033 du 24 janvier 2024.

8 rue Van Gogh 95120 Ermont

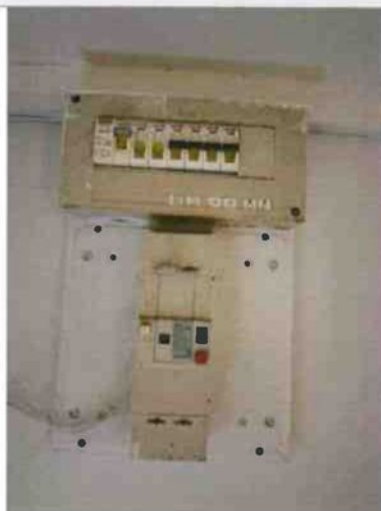
Point de contrôle N° B.1.3 g)

<u>Description :</u>	Le dispositif assurant la COUPURE D'URGENCE est placé à plus de 1,80 m du sol fini et n'est pas accessible au moyen de marches ou d'une estrade.
<u>Observation(s)</u>	
<u>Localisation :</u>	Entrée

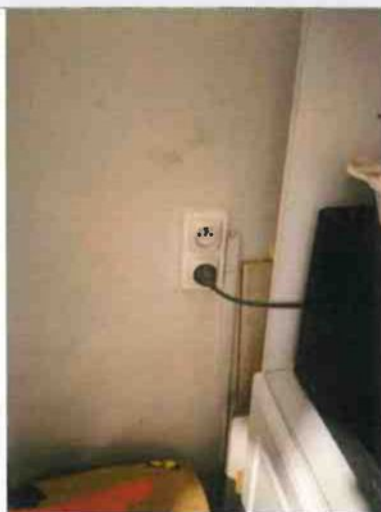
Point de contrôle N° B.3.3.6 a2)

<u>Description :</u>	Au moins un socle de prise de courant comporte une broche de terre non reliée à la terre.
<u>Observation(s)</u>	(Anomalie compensée par le point de contrôle B.3.3.6.1)
<u>Localisation :</u>	Cuisine

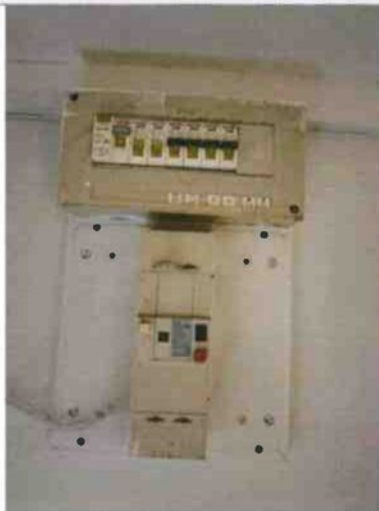
Point de contrôle N° B.4.3 i)

<u>Description :</u>	Le courant assigné de l'INTERRUPTEUR assurant la coupure de l'ensemble de l'installation n'est pas adapté.
<u>Observation(s)</u>	Interrupteur différentiel 30mA en 40A avec AGCP 500mA réglable en 15/45A. Interrupteur différentiel 30mA devrait être en 63A
<u>Localisation :</u>	Entrée

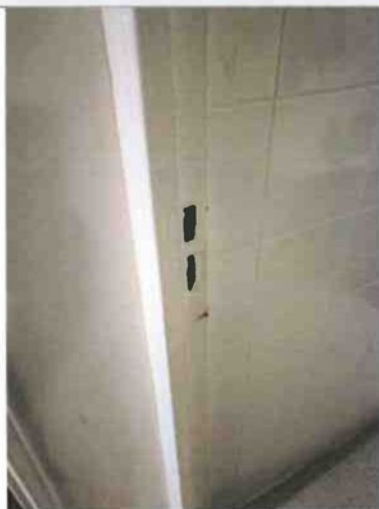
Point de contrôle N° B.5.3 a)

<u>Description :</u>	Locaux contenant une baignoire ou une douche : la continuité électrique de la LIAISON EQUIPOTENTIELLE supplémentaire, reliant les ELEMENTS CONDUCTEURS et les MASSES des MATERIELS ELECTRIQUES, n'est pas satisfaisante (résistance > 2 ohms).
<u>Observation(s)</u>	Huisserie non reliée à la terre
<u>Localisation :</u>	Salle d'eau
