Dossier Technique Immobilier

Numéro de dossier : [REDACTED] SUR
Date du repérage : SEINE/2025/5232
27/01/2025

[REDACTED] du ou des bâtiments :
Département : ... **Seine-Saint-Denis**
Adresse : **17, avenue Jacques Prévert**
Commune : **93380 PIERREFITTE SUR SEINE**
Section cadastrale D, Parcellle(s) n° **425**

Résumé de l'expertise n° █ AKBARI/PIERREFITTE SUR SEINE/2025/5232

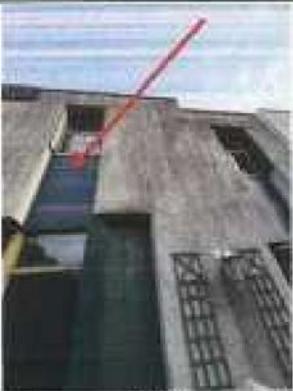
Localisation	Identifiant + Description	Conclusion (Justification)	Etat de conservation** et préconisations*	Photo
Parties extérieures	<p><u>Identifiant:</u> ZPSO-001 <u>Réf. échantillon:</u> PR001 <u>Description:</u> Panneaux de menuiserie en fibro <u>Composant de la construction:</u> 3 - Parois verticales intérieures - Cloisons sèches (assemblées, préfabriquées) <u>Partie à sonder:</u> Panneaux de cloisons lisses ou moulurées, préfabriquées ou non</p>	<p>Présence d'amiante (Après analyse en laboratoire)</p>	<p>Matériau non dégradé</p> <p>Résultat EP**</p> <p>Préconisation: Il est recommandé de réaliser une évaluation périodique.</p>

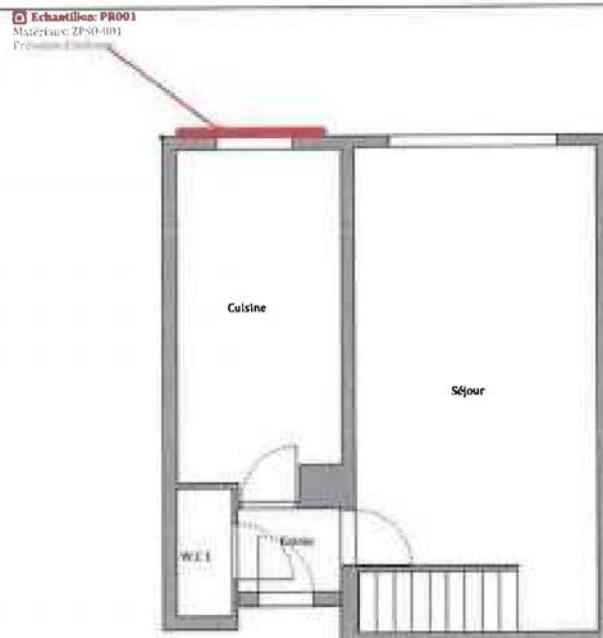
Rez-de-chaussée

Planche (croquis) de repérage technique effectué par le cabinet : Ariane Environnement, auteur : RIBEIRO Rui
Dossier n° [REDACTED] SUR SEINE/2025/5232 du 27/01/2025
Adresse du bien : 17, avenue Jacques Prévert (9) 93380 PIERREFITTE SUR SEINE

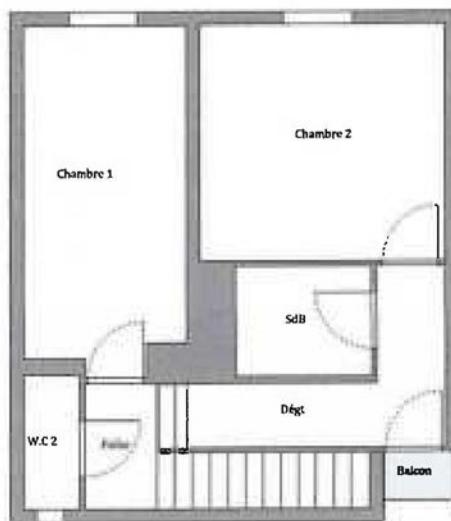
1er Etage

Planche (croquis) de repérage technique effectué par le cabinet : Ariane Environnement, auteur : RIBEIRO Rui

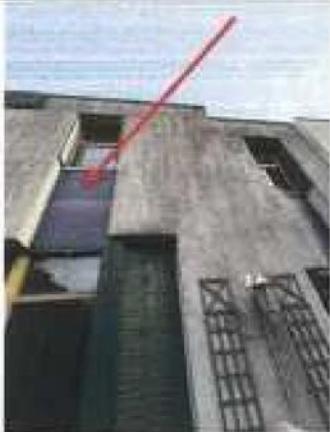
Photo n° PhA002

<p>Photo n° PhA001 Localisation : Entrée Ouvrage : 2 - Parois verticales extérieures et Façades - Façades légères, murs rideaux, bardages, panneaux sandwich Partie d'ouvrage : Plaques Description : Plaques en fibro-ciment</p>
--	---

Localisation : Parties extérieures

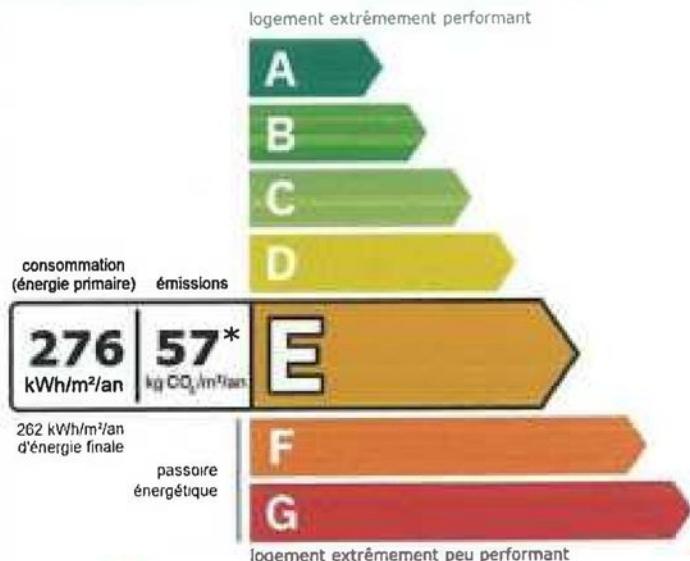
Performance énergétique et climatique

Le niveau de consommation énergétique dépend de l'isolation du logement et de la performance des équipements.
Pour améliorer, voir pages 4 à 6

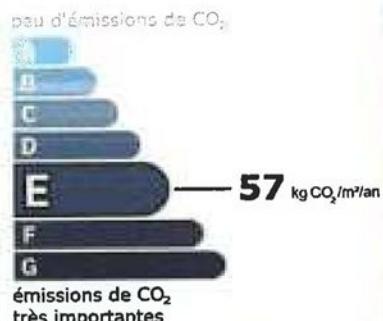
* Dont émissions de gaz à effet de serre

Ce logement émet 4 119 kg de CO₂ par an, soit l'équivalent de 21 340 km parcourus en voiture.

Le niveau d'émissions dépend principalement des types d'énergies utilisées (bois, électricité, gaz, fioul, etc.)

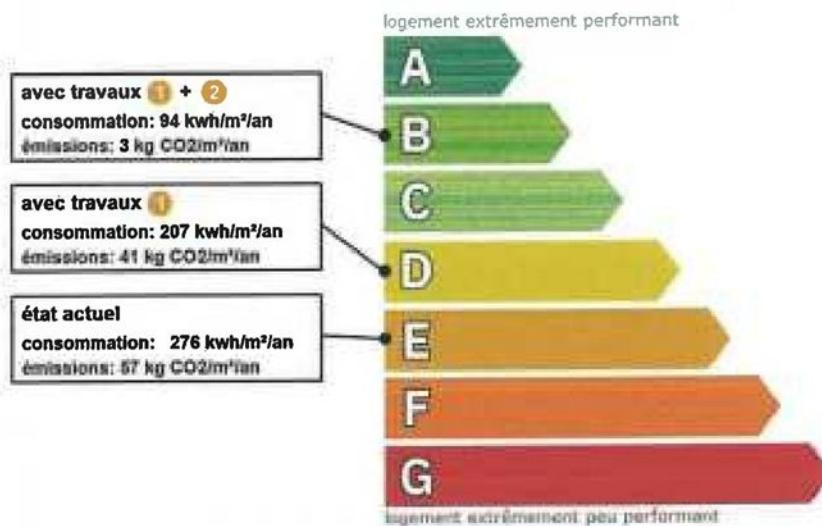
Évolution de la performance après travaux

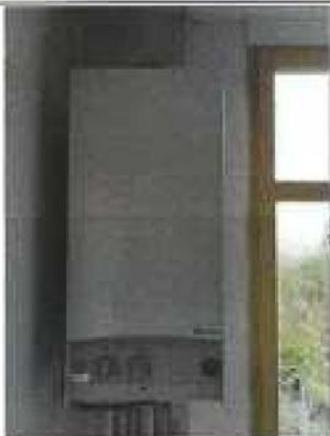
Photo n° PhGaz001
Localisation : Cuisine
Chaudière e.l.m. leblanc (Type : Etanche)

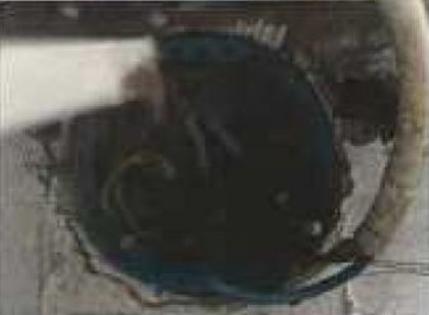
<p>Photo PhEle001 Libellé de l'anomalie : B7.3 d L'installation électrique comporte au moins une connexion avec une partie active nue sous tension accessible. Remarques : Présence de connexion de matériel électrique présentant des parties actives nues sous tension ; Faire intervenir un électricien qualifié afin de remplacer les matériels présentant des parties actives nues sous tension</p>

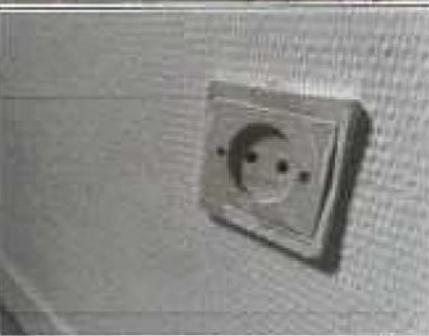
<p>Photo PhEle002 Libellé de l'anomalie : B3.3.6 a1 Au moins un socle de prise de courant ne comporte pas de broche de terre. Remarques : Présence de circuits électriques non équipés de conducteurs de protection ; Faire intervenir un électricien qualifié afin d'installer des conducteurs de protection sur les circuits qui n'en sont pas équipés</p>

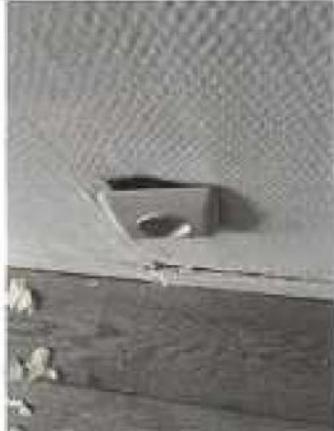
<p>Photo PhEle003 Libellé de l'anomalie : B7.3 a L'Enveloppe d'au moins un matériel est manquante ou détériorée. Remarques : Présence de matériel électrique en place dont l'enveloppe présente des détériorations ; Faire intervenir un électricien qualifié afin de remplacer les matériels présentant des détériorations</p>
