PROCES VERBAL DE DESCRIPTION

- Que dans le cadre des actes préparatoires à la vente des biens et droits immobiliers saisis appartenant à Monsieur [REDACTED], il me requiert à l'effet de procéder à la description de l'appartement située 1, rue Honoré 93500 PANTIN, au quatrième étage, porte gauche, correspondant au lot de copropriété n°17, accessoirisé d'une cave au sous-sol portant le n°10 et correspondant au lot de copropriété n°35.

Dossier Technique Immobilier

Etat de l'Installation Intérieure d'Électricité

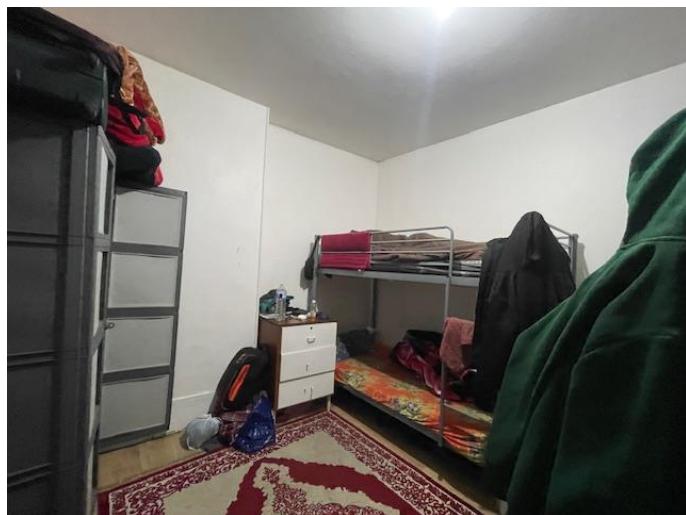
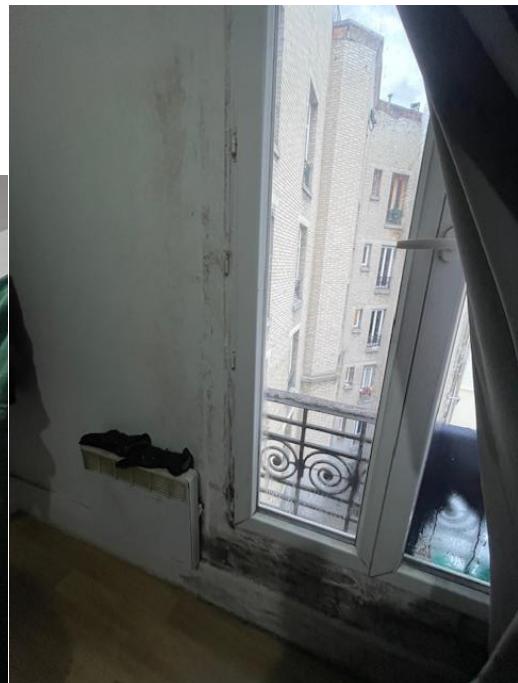
Le plafond est recouvert de toile de verre, elle-même recouverte de peinture en état d'usure normale excepté à proximité de la fenêtre où je relève des traces d'humidité.

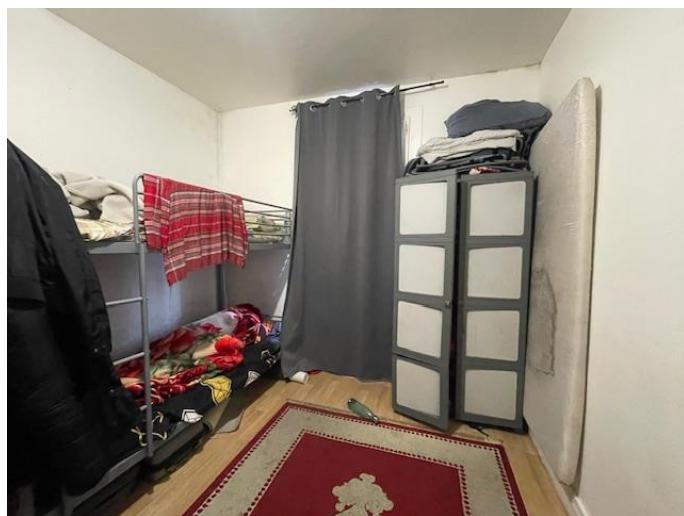
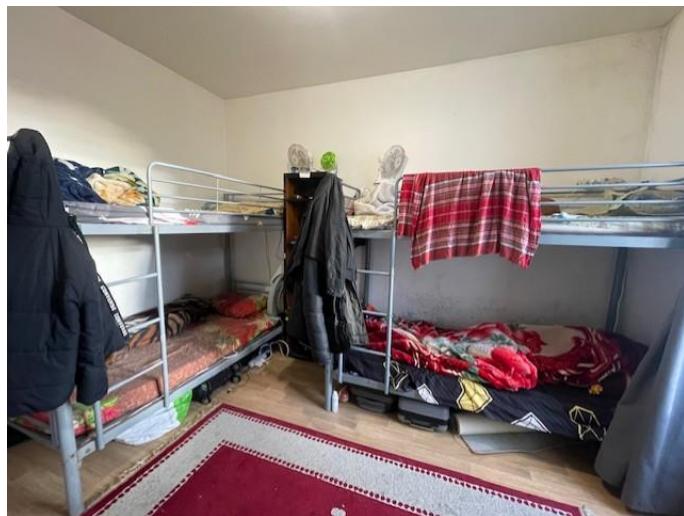
Les murs sont recouverts de toile de verre elle-même recouverte de peinture en bon état excepté sur le mur comportant la fenêtre où je constate des traces d'humidité.

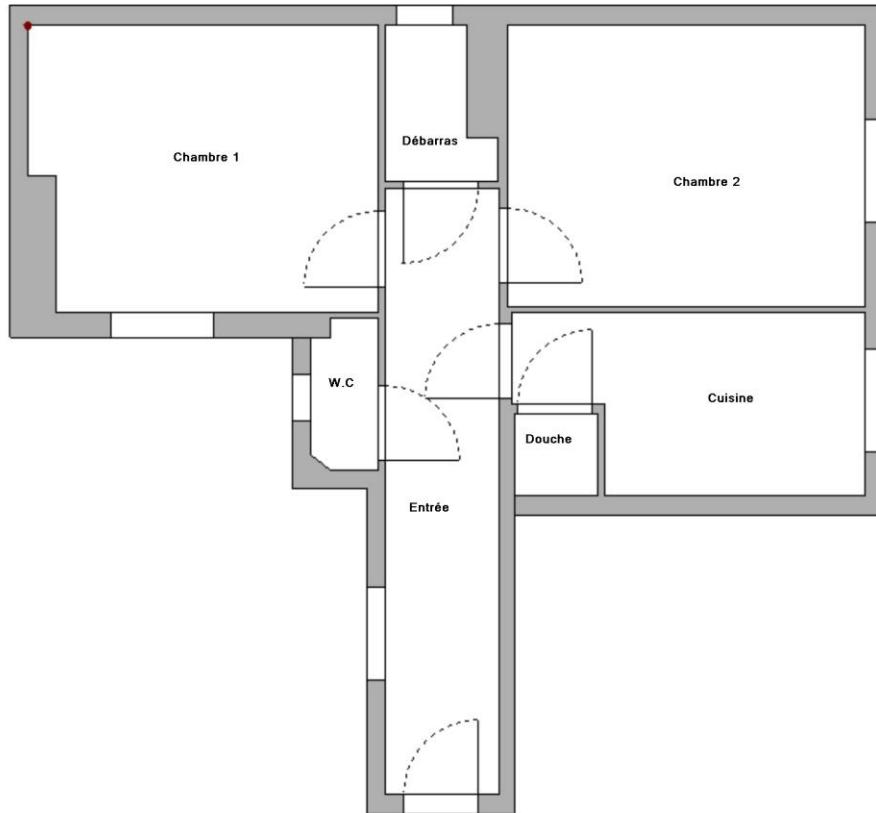
7.1 - Annexe - Schéma de repérage

Planche (croquis) de repérage technique effectué par le cabinet : Ariane Environnement, auteur : RIBEIRO Rui
Dossier n° [REDACTED]/PANTIN/2024/5101 du 20/11/2024
Adresse du bien : 1, rue Honoré (17, Cave lot N° 35) 93500 PANTIN

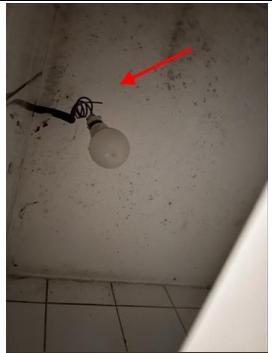
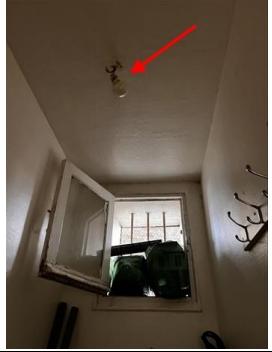
N° Article (1)	Libellé et localisation (*) des anomalies	N° Article (2)	Libellé des mesures compensatoires (3) correctement mises en œuvre	Photos
B6.3.1 a	Local contenant une baignoire ou une douche : l'installation électrique ne répond pas aux prescriptions particulières appliquées à ce local (adéquation entre l'emplacement où est installé le matériel électrique et les caractéristiques de ce dernier – respect des règles de protection contre les chocs électriques liées aux zones).			
B7.3 e	L'installation électrique comporte au moins un dispositif de protection avec une partie active nue sous tension accessible.			
B8.3 b	L'installation comporte au moins un matériel électrique inadapté à l'usage. Remarques : Présence de matériel électrique inadapté à l'usage ; Faire intervenir un électricien qualifié afin de remplacer les matériaux inadaptés par du matériel autorisé Faire intervenir un électricien qualifié afin de remplacer les matériaux inadaptés par du matériel autorisé Faire intervenir un électricien qualifié afin de remplacer les matériaux inadaptés par du matériel autorisé (Douche)

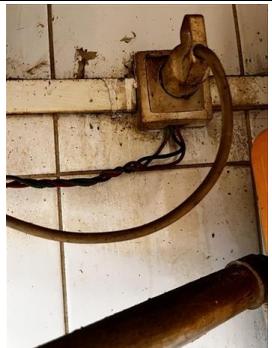
B8.3 e	Au moins un conducteur isolé n'est pas placé sur toute sa longueur dans un conduit, une goulotte ou une plinthe ou une huisserie, en matière isolante ou métallique, jusqu'à sa pénétration dans le matériel électrique qu'il alimente. Remarques : Présence de conducteurs électriques non protégés mécaniquement ; Faire intervenir un électricien qualifié afin d'installer des protections mécanique sur les conducteurs non protégés

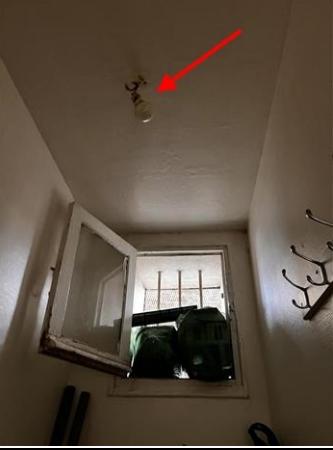
<p>Photo PhEle001 Libellé de l'anomalie : B8.3 b L'installation comporte au moins un matériel électrique inadapté à l'usage. Remarques : Présence de matériel électrique inadapté à l'usage ; Faire intervenir un électricien qualifié afin de remplacer les matériaux inadaptés par du matériel autorisé Faire intervenir un électricien qualifié afin de remplacer les matériaux inadaptés par du matériel autorisé Faire intervenir un électricien qualifié afin de remplacer les matériaux inadaptés par du matériel autorisé (Douche)</p>

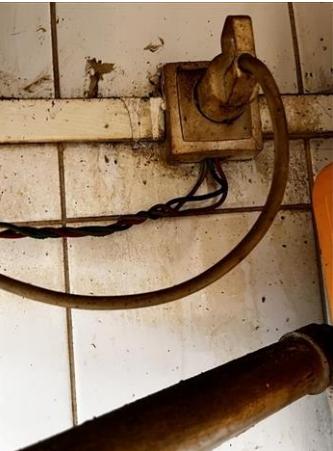
<p>Photo PhEle002 Libellé de l'anomalie : B8.3 e Au moins un conducteur isolé n'est pas placé sur toute sa longueur dans un conduit, une goulotte ou une plinthe ou une huisserie, en matière isolante ou métallique, jusqu'à sa pénétration dans le matériel électrique qu'il alimente. Remarques : Présence de conducteurs électriques non protégés mécaniquement ; Faire intervenir un électricien qualifié afin d'installer des protections mécaniques sur les conducteurs non protégés</p>

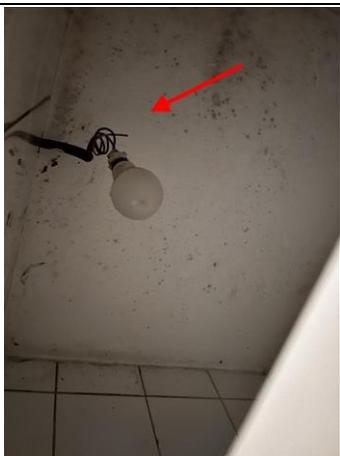
Photo PhEle001

Libellé de l'anomalie : B8.3 b L'installation comporte au moins un matériel électrique inadapté à l'usage.
