DIRE D'ANNEXION DU DOSSIER DES DIAGNOSTICS IMMOBILIERS

Dossier Technique Immobilier

Numéro de dossier : LILEMBU/BONDY/2024/4772
Date du repérage : 08/04/2024

Résumé de l'expertise n° LILEMBU/BONDY/2024/4772

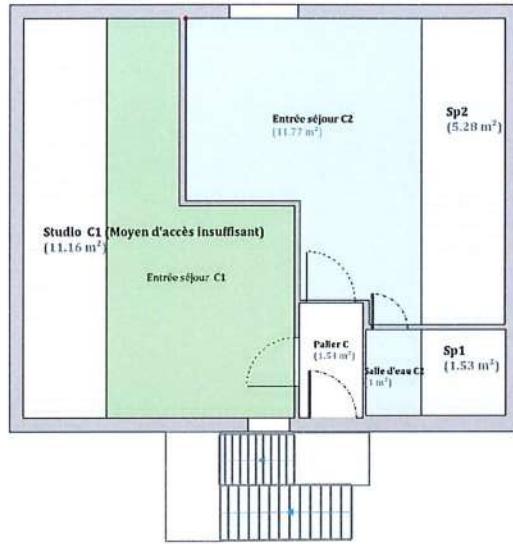
1er Etage

Planche (croquis) de repérage technique effectué par le cabinet : Ariane Environnement, auteur : RIBEIRO Rui
Dossier n° LILEMBU/BONDY/2024/4772 du 08/04/2024
Adresse du bien : 4, rue Emile Zola 93140 BONDY

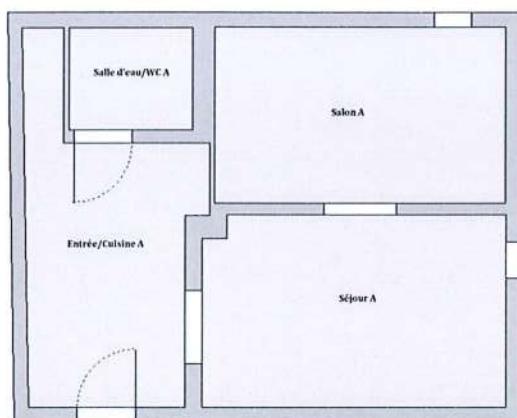
Sous-sol

Planche (croquis) de repérage technique effectué par le cabinet : Ariane Environnement, auteur : RIBEIRO Rui
Dossier n° LILEMBU/BONDY/2024/4772 du 08/04/2024
Adresse du bien : 4, rue Emile Zola 93140 BONDY
