## Dossier Technique Immobilier

Numéro de dossier : LILEMBU/BONDY/2024/4772  
Date du repérage : 08/04/2024

Localisation du ou des bâtiments :  
Département : ... Seine-Saint-Denis  
Adresse : ..... 4, rue Emile Zola  
Commune : ..... 93140 BONDY  
Section cadastrale E, Parcelle(s) n° 50  
Désignation et situation du ou des lot(s) de copropriété :  
Ce bien ne fait pas partie d'une copropriété

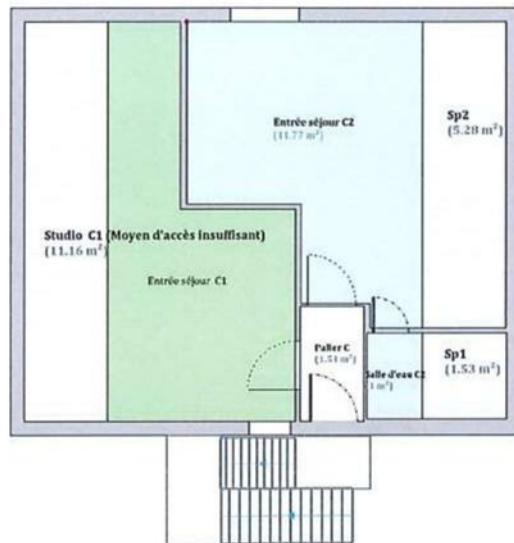
1er Etage

Planche (croquis) de repérage technique effectué par le cabinet : [REDACTED] auteur : RIBEIRO Rui  
Dossier n° LILEMBU/BONDY/2024/4772 du 08/04/2024  
Adresse du bien : 4, rue Emile Zola 93140 BONDY
