Résumé de l'expertise n° AS-6243

Adresse : 32 Passage Maurice

Commune : 93380 PIERREFITTE SUR SEINE

Etage 2, Lot numéro 5

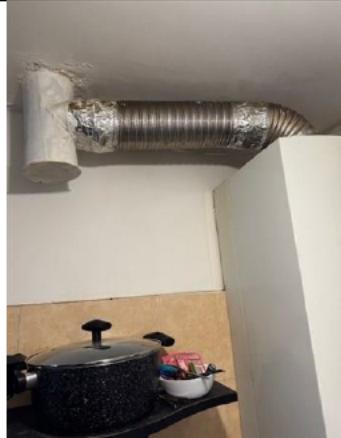
Points de contrôle ⁽³⁾ (selon la norme)	Anomalies observées (A1 ⁽⁴⁾ , A2 ⁽⁵⁾ , DGI ⁽⁶⁾ , 32c ⁽⁷⁾)	Libellé des anomalies et recommandations	Photos
C.4 - 7a1 Organe de coupure	A1	Absence de l'organe de coupure supplémentaire sur l'installation intérieure.	
C.24 - 29d1 Appareil raccordé - Etat du conduit de raccordement	A2	<p>Le conduit de raccordement présente une contre pente. (Chaudière e.l.m. leblanc NGLM24-6H)</p> <p>Remarques : (2ème étage - Séjour + Cuisine) Présence d'un conduit de raccordement présentant une contre pente ; Faire intervenir un installateur gaz qualifié afin de modifier ou remplacer le conduit existant (2ème étage - Séjour + Cuisine)</p> <p>Risque(s) constaté(s) : Risque d'intoxication à cause de l'absence totale ou partielle d'évacuation des produits de combustion</p>

C.10 - 15b Raccordement en gaz des appareils par tuyaux non rigides	A1	<p>Le tuyau flexible n'est pas visitable. (Cuisinière NC 4 feux gaz blanche)</p> <p>Remarques : (2ème étage - Séjour + Cuisine) Le tuyau non rigide n'est pas visitable ; Faire intervenir un installateur gaz qualifié afin de remplacer le tuyau non rigide non visitable par un tuyau rigide (2ème étage - Séjour + Cuisine)</p>

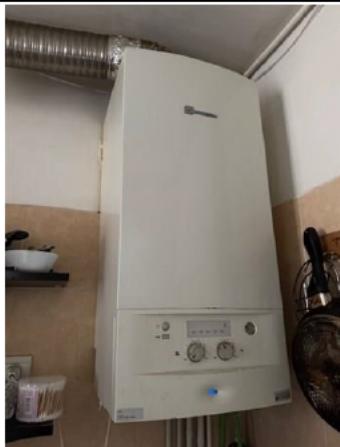
Photo n° PhGaz001
Localisation : 2ème étage - Séjour + Cuisine
Chaudière e.l.m. leblanc (Type : Raccordé)

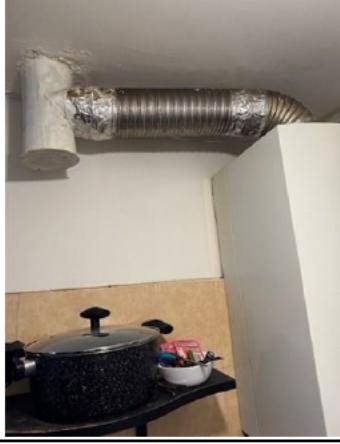
Photo n° PhGaz002
29d1 : le conduit de raccordement présente une contre pente. (2ème étage - Séjour + Cuisine)
Présence d'un conduit de raccordement présentant une contrepente; Faire intervenir un installateur gaz qualifié afin de modifier ou remplacer le conduit existant

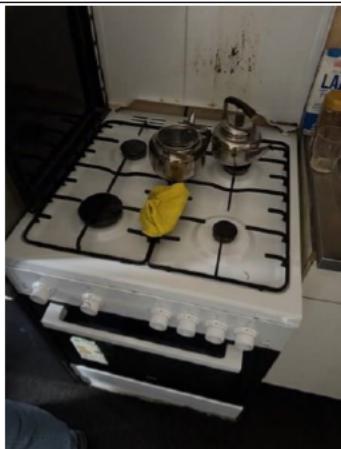
Photo n° PhGaz003
Localisation : 2ème étage - Séjour + Cuisine
Cuisinière NC (Type : Non raccordé)

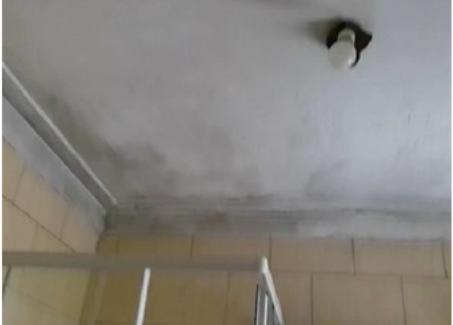
<p>Photo PhEle001 Libellé de l'anomalie : B6.3.1 a Local contenant une baignoire ou une douche : l'installation électrique ne répond pas aux prescriptions particulières appliquées à ce local (adéquation entre l'emplacement où est installé le matériel électrique et les caractéristiques de ce dernier – respect des règles de protection contre les chocs électriques liées aux zones). Remarques : Luminaire plafond non adapté (2ème étage - Salle d'eau)</p>

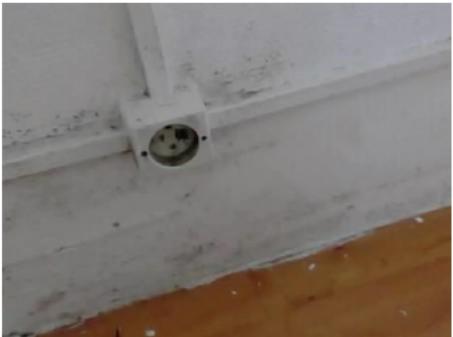
<p>Photo PhEle002 Libellé du point de contrôle : B3.3.6 a2 Au moins un socle de prise de courant comporte une broche de terre non reliée à la terre. Remarques : Présence de circuits électriques non équipés de conducteurs de protection ; Faire intervenir un électricien qualifié afin d'installer des conducteurs de protection sur les circuits qui n'en sont pas équipés (2ème étage - Chambre 1)</p>
