CABINET PAILLARD
HPUC

Certificat de superficie de la partie privative

Numéro de dossier : 23/IMO/PSR2971
Date du repérage : 19/09/2024
Heure d'arrivée : 12 h 30
Durée du repérage : 01 h 56

Adresse : 82 rue Marguerite de Rochechouard
75009 PARIS - 9EME
Esc. A 1er Droite, N° de lot: 6

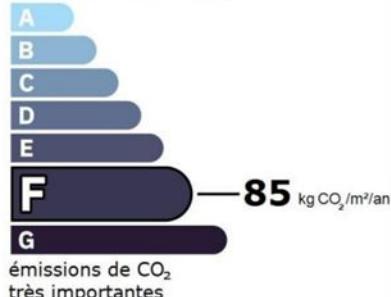
Ce logement émet 3 517 kg de CO₂ par an, soit l'équivalent de 18 221 km parcourus en voiture.

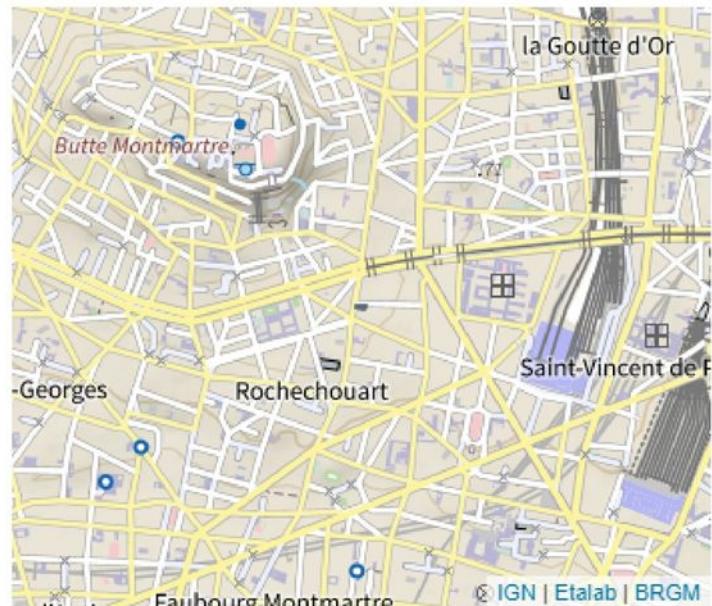
Les sols argileux évoluent en fonction de leur teneur en eau. De fortes variations d'eau (sécheresse ou d'apport massif d'eau) peuvent donc fragiliser progressivement les constructions (notamment les maisons individuelles aux fondations superficielles) suite à des gonflements et des tassements du sol, et entraîner des dégâts pouvant être importants. Le zonage argile identifie les zones exposées à ce phénomène de retrait-gonflement selon leur degré d'exposition.

Exposition nulle : aucune présence de sols argileux n'a été identifiée selon les cartes géologiques actuelles. Toutefois il peut y avoir des poches ponctuelles de sols argileux.

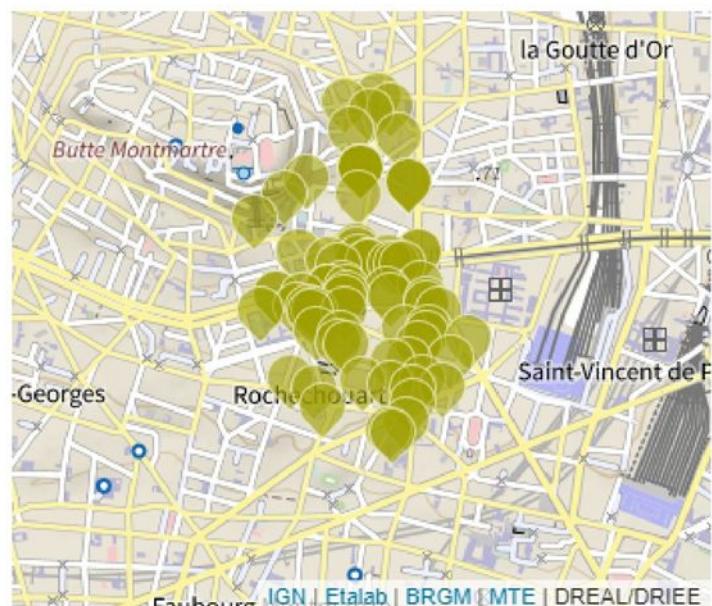
Dans un rayon de 500 m autour de votre parcelle, sont identifiés :

- 77 site(s) potentiellement pollué(s), référencé(s) dans l'inventaire des sites ayant accueilli par le passé une activité qui a pu générer une pollution des sols (CASIAS).
