DIAGNOSTICS D'ÎLE DE FRANCE

DOSSIER DE DIAGNOSTIC TECHNIQUE

Désignation du lot : Appartement T2 – 5^{ème} étage – Porte droite – Lot n° 11 + Box n° 3 dans la cour.

Le : 19 décembre 2024

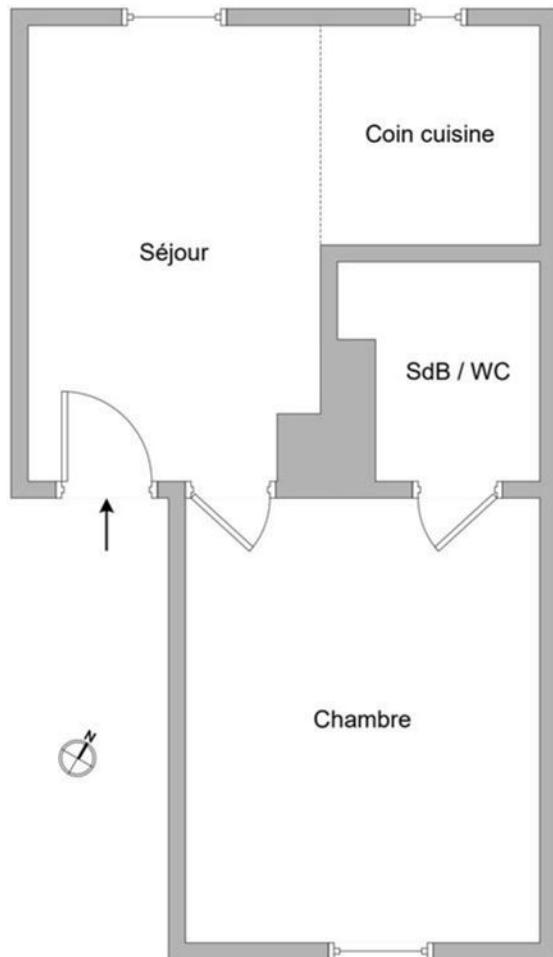
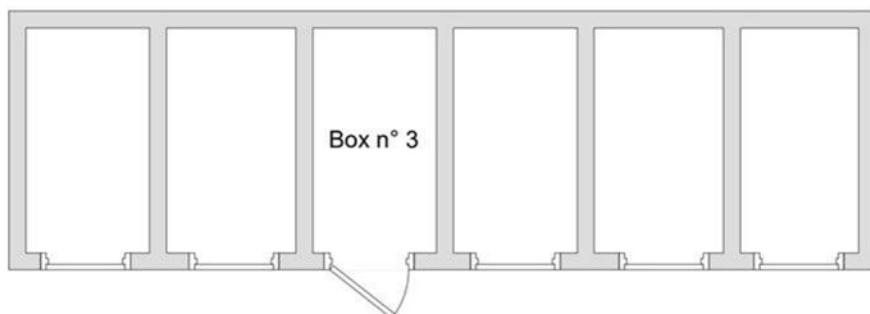
Croquis des locaux et, le cas échéant, localisation des matériaux/produits amiantés :

Appartement T2 – 5^{ème} étage – Porte droite – Lot n° 11

Croquis de repérage non utilisable dans le cas de travaux ou de démolition.
