## CERTIFICAT DE SUPERFICIE

Nature du bâtiment :	<b>Maison individuelle</b>	Adresse :	<b>21 rue Bois Perron 33830 LUGOS</b>
Etage :	<b>Sans objet</b>	Bâtiment :	<b>Sans objet</b>
Numéro de lot :	<b>Sans objet</b>	Escalier :	<b>Sans objet</b>
Référence Cadastrale :	<b>B - 2018-1819</b>	Porte :	<b>Sans objet</b>
Propriété de:			[REDACTED]
[REDACTED]			[REDACTED]
Mission effectuée le : <b>04/03/2024</b>			
Date de l'ordre de mission : <b>04/03/2024</b>			
N° Dossier : [REDACTED]

## ETAT DU BATIMENT RELATIF A LA PRESENCE DE TERMITES

Adresse : **21 rue Bois Perron 33830 LUGOS**

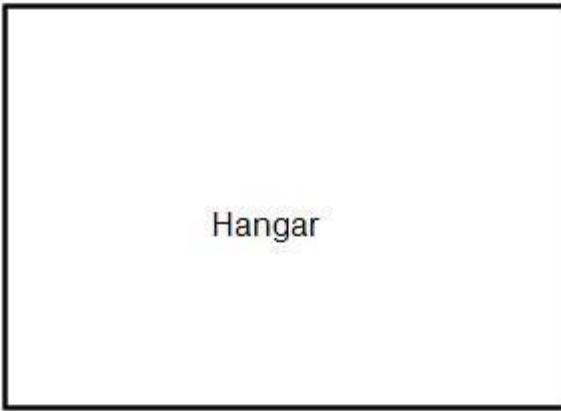
**ANNEXE 1 – CROQUIS**

PLANCHE DE REPERAGE USUEL		
N° dossier :		
N° planche :	1/1	Version : 0
Origine du plan :	Cabinet de diagnostics	
		Adresse de l'immeuble : 21 rue Bois Perron 33830 LUGOS
		Bâtiment – Niveau : Croquis N°1

Hangar

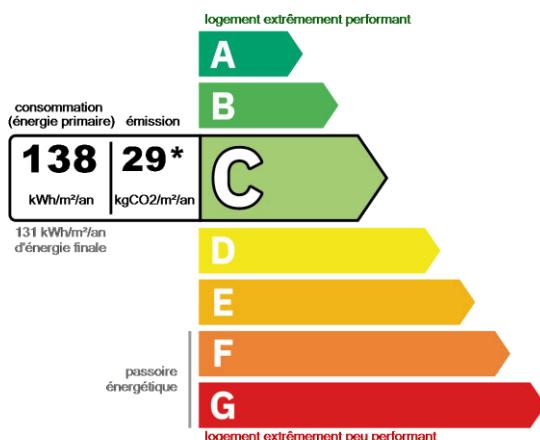
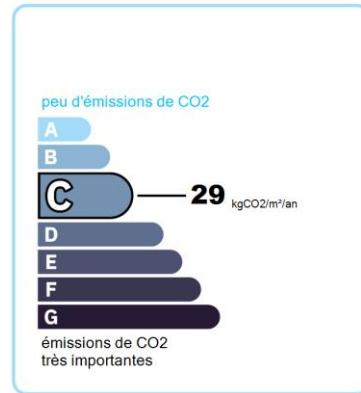
### Performance énergétique

Le niveau de consommation énergétique dépend de l'isolation du logement et de la performance des équipements.  
Pour l'améliorer, voir pages 5 à 6

Ce logement émet 6325 kg de CO<sub>2</sub> par an, soit l'équivalent de 32775 km parcourus en voiture.  
Le niveau d'émissions dépend principalement des types d'énergies utilisées (bois, électricité, gaz, fioul, etc.)
