## CAHIER DES CHARGES ET CONDITIONS DE VENTE

Une MAISON d'HABITATION  
sise à SOUPPES SUR LOING (Seine et Marne)  
14, rue de la République

PROCES-VERBAL  
DE  
DESCRIPTION

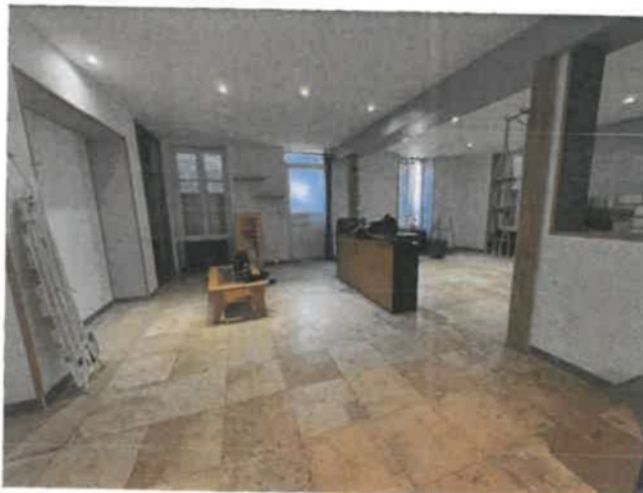
#### Pièce principale

Sol :  
Dalles de carrelage  
Nota : état d'usage

Plinthes :  
Carrelées, non assorties au revêtement de sol

La pièce dispose en outre de trois radiateurs, type chauffage central, avec robinets thermostatiques, lesquels sont en bon état apparent et sous réserve de fonctionnement.

La pièce dispose par ailleurs d'une cheminée avec insert, sous réserve de fonctionnement.

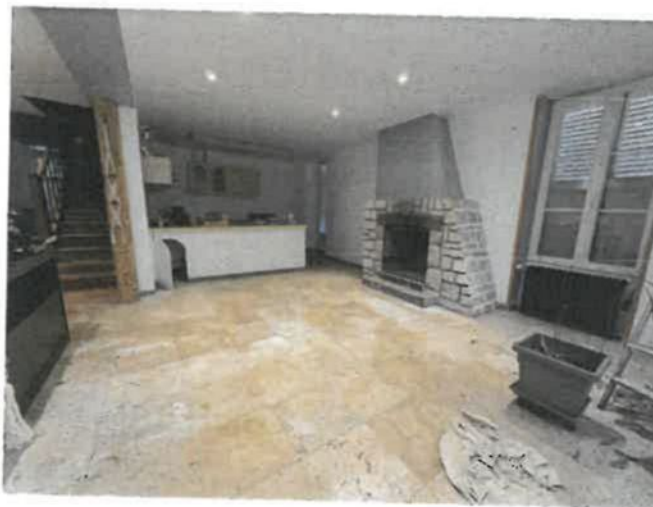
Cuisine

On y accède directement de la pièce principale ; la séparation entre les deux pièces étant matérialisée par la différence de revêtement de sol.

Murs :  
Peinture blanche, type couche d'apprêt  
Nota : je constate que les murs sont piqués de moisissures.

Le coin cuisine dispose de meubles de cuisine hauts et bas de style rustique ne présentant pas de valeur marchande, ainsi qu'un évier en grès de couleur jaune reposant sur un plan de travail en stratifié de couleur grise. L'ensemble est usagé.

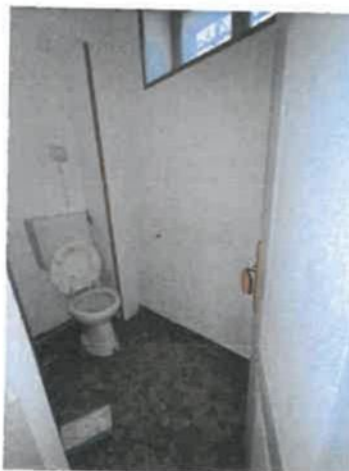
#### WC

Sol :  
Carrelage  
Nota : vétuste.

Plinthes :  
Carrelées  
Nota : état d'usage.

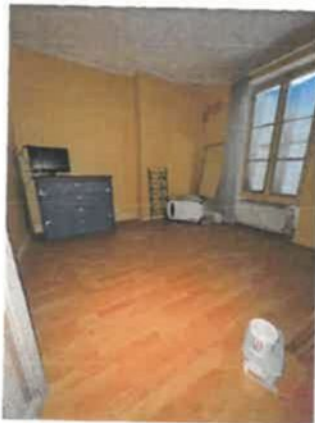
##### Chambre 1 (fond du couloir droite)

Sol :  
Plancher type parquet  
Nota : bon état.

Plinthes :  
Bois, peinture blanche  
Nota : bon état.

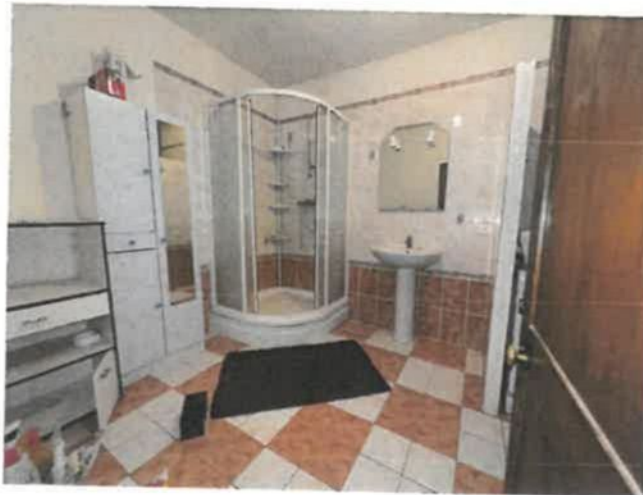
#### Salle d'eau

Sol :  
Carrelage  
Nota : état d'usage.

Murs :  
Carrelage et peinture blanche  
Nota : concernant les murs revêtus de peinture, je constate que celle-ci est vétuste et usagée. Concernant les carreaux de faïence, ceux-ci sont en bon état.

Plafond :  
Peinture  
Nota : celle-ci présente une teinte jaunâtre assez prononcée, ainsi que plusieurs fissures qui se dessinent.

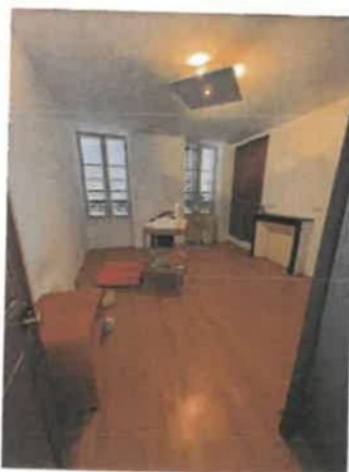
#### Chambre 2 (face escalier)

Sol :  
Parquet flottant  
Nota : état d'usage.

Murs :  
Peinture blanche  
Nota : je constate l'absence de plinthes. La peinture quant à elle présente un aspect de peinture d'apprêt.

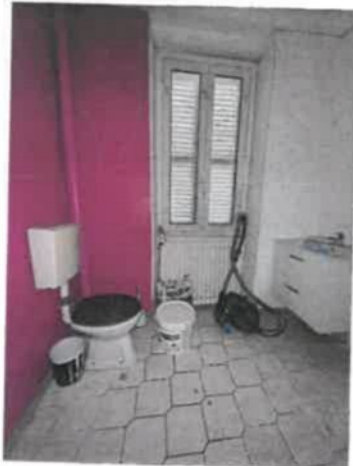
### WC

#### Sol :

Carrelage

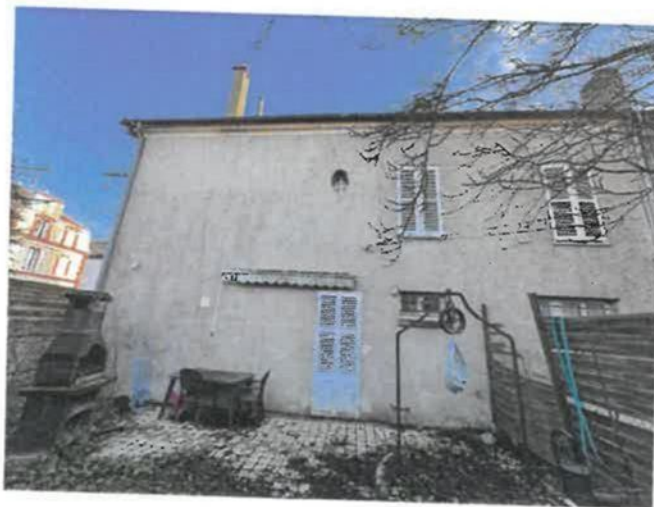
Je me suis ensuite transporté sur la partie arrière de la parcelle dont le jardin est en friche. La façade arrière de la maison présente de nombreuses fissures se dessinant verticalement sur toute la hauteur de la maison.

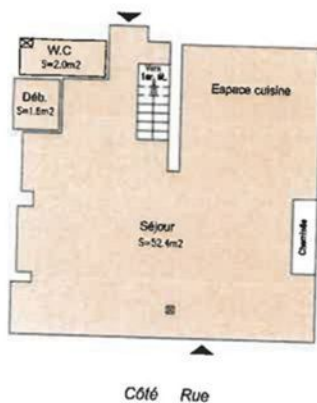
Rez de chaussée

Maison individuelle - Section **A** n°191 - Lots nos 1, 2, 3 et 6
