## Résumé de l'expertise n° AS-6163

Adresse : ..... **8 Allée de la Paix**

Commune : ..... **93130 NOISY LE SEC**

## Rapport de mission de repérage des matériaux et produits contenant de l'amiante pour l'établissement du constat établi à l'occasion de la vente d'un immeuble bâti (listes A et B de l'annexe 13-9 du Code de la Santé publique)

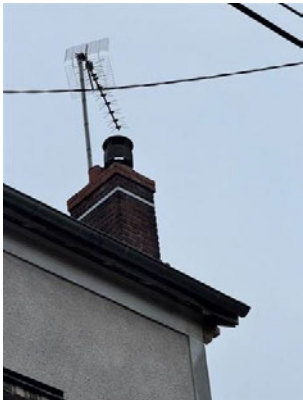
| Localisation | Identifiant + Description | Conclusion (justification) | Etat de conservation** et préconisations* | Photo |
|---|---|---|---|---|
| Rez de jardin - Parties extérieures | Identifiant: M001<br>Description: Conduit en fibres-ciment + chapeau<br>Liste selon annexe.13-9 du CSP: B | Présence d'amiante (sur jugement de l'opérateur) | Matériau non dégradé<br><br><b>Résultat</b> EP**<br><br><b>Préconisation :</b> Il est recommandé de réaliser une évaluation périodique. | |

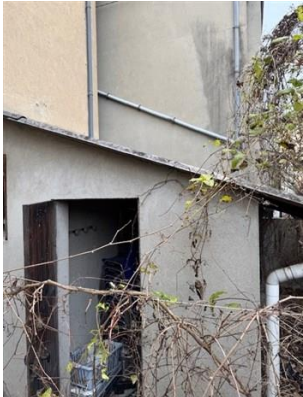
| Localisation | Identifiant + Description | Conclusion (justification) | Etat de conservation** et préconisations* | Photo |
|---|---|---|---|---|
| Rez de jardin - Dépendance | Identifiant: M002<br>Description: Plaques en fibres-ciment (y compris plaques « sous tuiles »)<br>Liste selon annexe.13-9 du CSP: B | Présence d'amiante (sur jugement de l'opérateur) | Matériau non dégradé<br><br><b>Résultat</b> EP**<br><br><b>Préconisation :</b> Il est recommandé de réaliser une évaluation périodique. | |

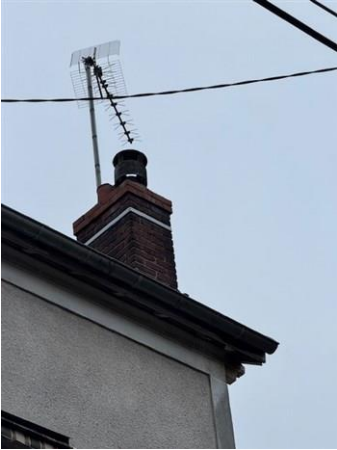
| | <p>Photo n° PhA001<br/>Localisation : Rez de jardin - Parties extérieures<br/>Ouvrage : 6 - Conduits et accessoires intérieurs - Conduits de fluides (air, eau, vapeur, fumée, échappement, autres fluides)<br/>Partie d'ouvrage : Conduit en fibres-ciment<br/>Description : Conduit en fibres-ciment + chapeau</p> |

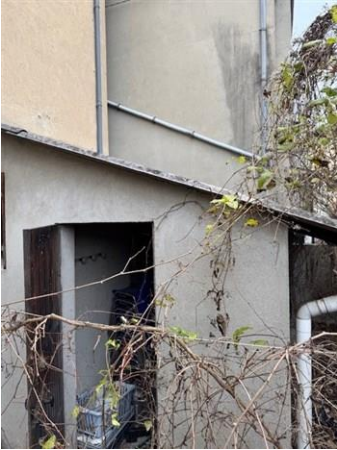
| | <p>Photo n° PhA002<br/>Localisation : Rez de jardin - Dépendance<br/>Ouvrage : 1 - Couvertures, Toitures, Terrasses et étanchéités - Plaques ondulées et planes<br/>Partie d'ouvrage : Plaques en fibres-ciment (y compris plaques « sous tuiles »)<br/>Description : Plaques en fibres-ciment (y compris plaques « sous tuiles »)</p> |
