Dossier Technique Immobilier

Numéro de dossier : 77174/22/29160
 Date du repérage : 21/03/2022

Rapport de l'état relatif à la présence de termites dans le bâtiment

Etat de l'Installation Intérieure d'Electricité

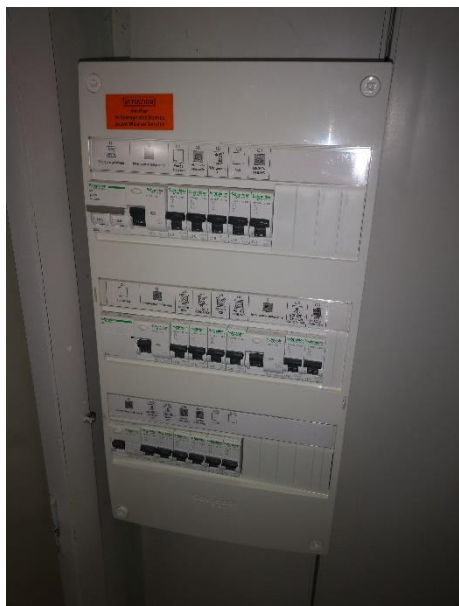
Interrupteur général à l'entrée du logement.

Tableau de répartition avec 4 différentiels à haute sensibilité 30mA calibre 40A
