## Résumé de l'expertise n° AS-6379

Adresse : ..... **17 Rue de la Maladrerie**

Commune : ..... **93300 AUBERVILLIERS**

**Etage 3; Porte Gauche, Lot numéro 13 /29**

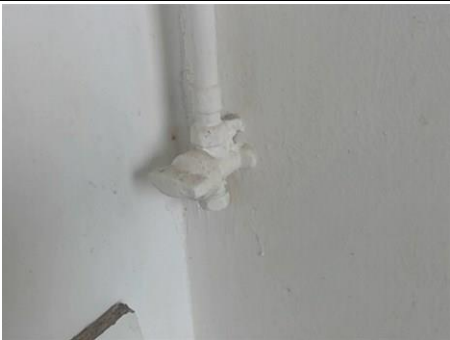
| | <p>Photo n° PhGaz001<br/>Localisation : 3ème étage - Cuisine<br/>Robinet en attente (Type : Non raccordé)</p> |

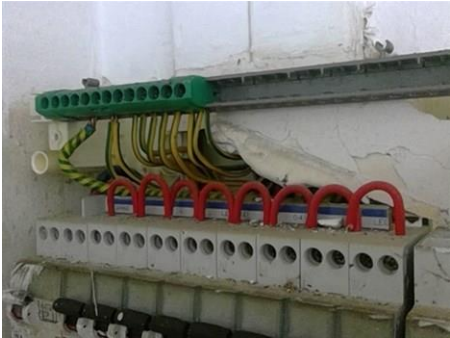
| | <p>Photo PhEle001</p> <p>Libellé de l'anomalie : B4.3 f3 A l'intérieur du tableau, la section d'au moins un conducteur alimentant les dispositifs de protection n'est pas adaptée au courant de réglage du disjoncteur de branchement.</p> <p>Remarques : Présence de conducteurs d'alimentation de section inadaptée au courant assigné du disjoncteur principal placé en amont ; Faire intervenir un électricien qualifié afin de remplacer les conducteurs inadaptés (3ème étage - Séjour)</p> |

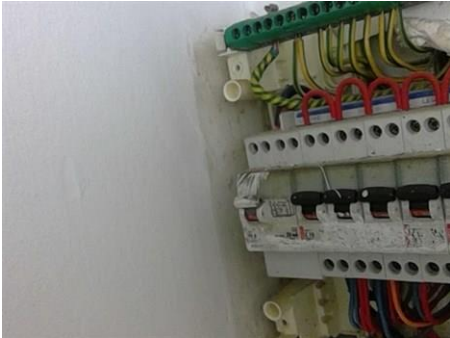
| | <p>Photo PhEle002</p> <p>Libellé de l'anomalie : B4.3 j1 Le courant assigné de l'interrupteur différentiel placé en aval du disjoncteur de branchement n'est pas adapté.</p> <p>Remarques : En présence d'un disjoncteur de branchement 15/45 et d'un circuit 32A (ou chauffage électrique), l'interrupteur différentiel de 30mA devrait être réglé à 63A et non 40A. ; Faire intervenir un électricien qualifié afin de remplacer les interrupteurs différentiels existants par des interrupteurs différentiels dont le courant assigné est adapté (3ème étage - Séjour)</p> |

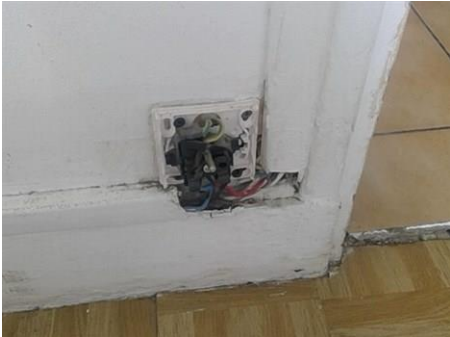
| | <p>Photo PhEle003</p> <p>Libellé de l'anomalie : B7.3 a L'Enveloppe d'au moins un matériel est manquante ou détériorée.</p> <p>Remarques : Présence de matériel électrique en place dont l'enveloppe présente des détériorations ; Faire intervenir un électricien qualifié afin de remplacer les matériels présentant des détériorations (3ème étage - Chambre 2)</p> |

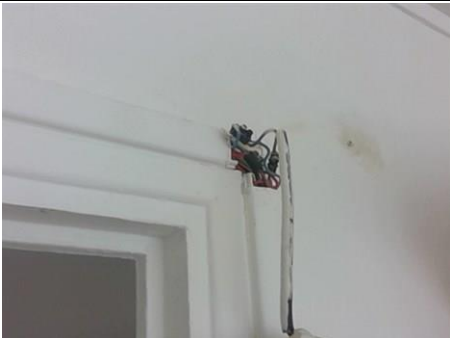
| | <p>Photo PhEle004</p> <p>Libellé de l'anomalie : B7.3 d L'installation électrique comporte au moins une connexion avec une partie active nue sous tension accessible.</p> <p>Remarques : Dominos ; Faire intervenir un électricien qualifié afin de remplacer les matériels présentant des parties actives nues sous tension (3ème étage - Chambre 1)</p> |

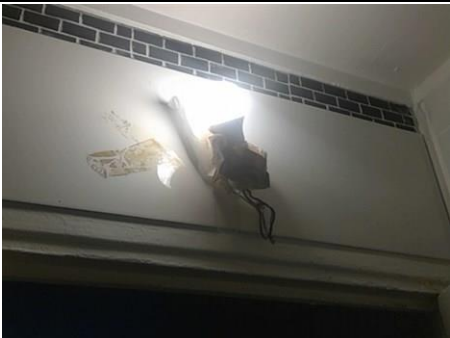
| | <p>Photo PhEle005</p> <p>Libellé de l'anomalie : B6.3.1 a Local contenant une baignoire ou une douche : l'installation électrique ne répond pas aux prescriptions particulières appliquées à ce local (adéquation entre l'emplacement où est installé le matériel électrique et les caractéristiques de ce dernier - respect des règles de protection contre les chocs électriques liées aux zones).</p> <p>Remarques : Installation électrique ne répondant pas aux prescriptions particulières appliquées aux locaux contenant une baignoire ou une douche (luminaire inadapté) ; Faire intervenir un électricien qualifié afin de modifier l'installation pour la rendre adaptée aux locaux contenant une douche ou une baignoire (3ème étage - Salle d'eau)</p> |

| Domaines | Anomalies | Photo |
|---|---|---|
| 4. La liaison équipotentielle et installation électrique adaptées aux conditions particulières des locaux contenant une douche ou une baignoire | Local contenant une baignoire ou une douche : l'installation électrique ne répond pas aux prescriptions particulières appliquées à ce local (adéquation entre l'emplacement où est installé le matériel électrique et les caractéristiques de ce dernier – respect des règles de protection contre les chocs électriques liées aux zones).<br>Remarques : Installation électrique ne répondant pas aux prescriptions particulières appliquées aux locaux contenant une baignoire ou une douche (luminaire inadapté) ; Faire intervenir un électricien qualifié afin de modifier l'installation pour la rendre adaptée aux locaux contenant une douche ou une baignoire (3ème étage - Salle d'eau) | |
