Dossier Technique Immobilier

Numéro de dossier : 86100-[REDACTED]
Date du repérage : 02/12/2024

Adresse : 1 Rue Chanoine de Villeuneuve

- Dossier amiante Parties Privatives
- Etat relatif à la présence de termites
- Etat des Risques et Pollutions

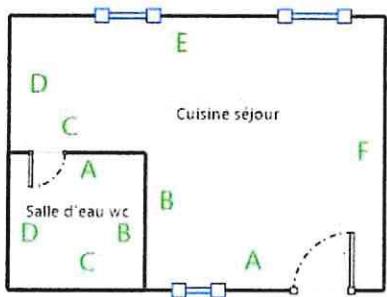
7.1 - Annexe - Schéma de repérage

Planche (croquis) de repérage technique effectué par le cabinet : A2C DIAG, auteur : VEZIN rachel

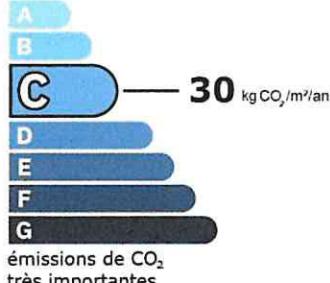
Ce logement émet 868 kg de CO₂ par an, soit l'équivalent de 4 497 km parcourus en voiture.

Le niveau d'émissions dépend principalement des types d'énergies utilisées (bois, électricité, gaz, fioul, etc.)

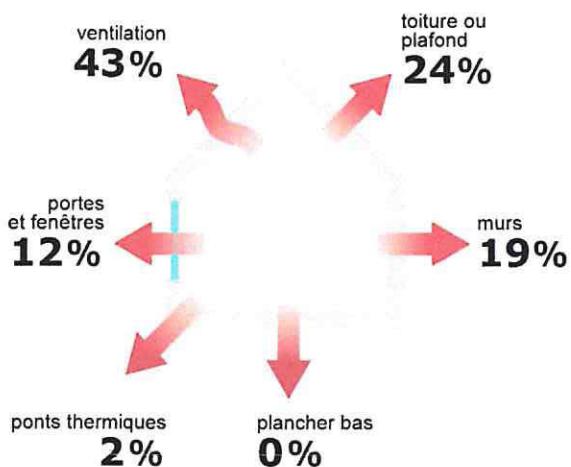
Schéma des déperditions de chaleur

**Performance de l'isolation**
