# SAISIE IMMOBILIERE

## CAHIER DES CONDITIONS DE VENTE

Un appartement au 6<sup>ème</sup> étage de 26,84 m<sup>2</sup> avec une cave, ainsi qu'une pièce, 21 rue Marius AUFAN à LEVALLOIS-PERRET (92), formant les lots n°29, 30, 31 et 2, dépendant de l'ensemble immobilier cadastré section V 121 pour 2 a 67 ca.

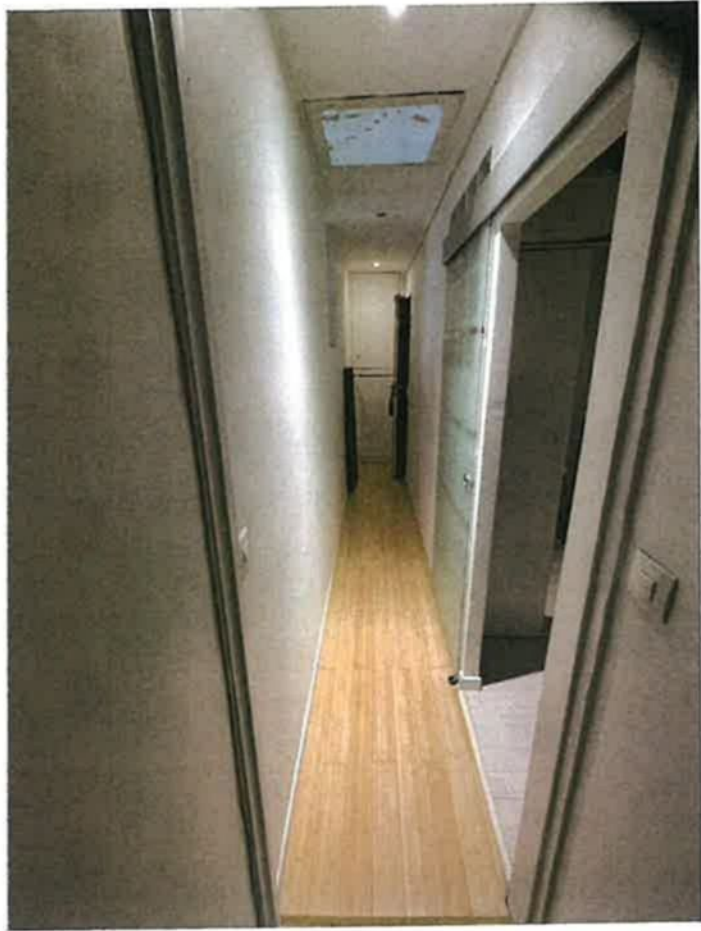
**Photographie ci-dessous**

- une petite fenêtre à double vitrage, menuiserie PVC, en bon état,
- un placard ouvrant à deux portes, aménagé d'étagères et renfermant le tableau électrique et le disjoncteur,
- trois spots intégrés dans le faux-plafond.

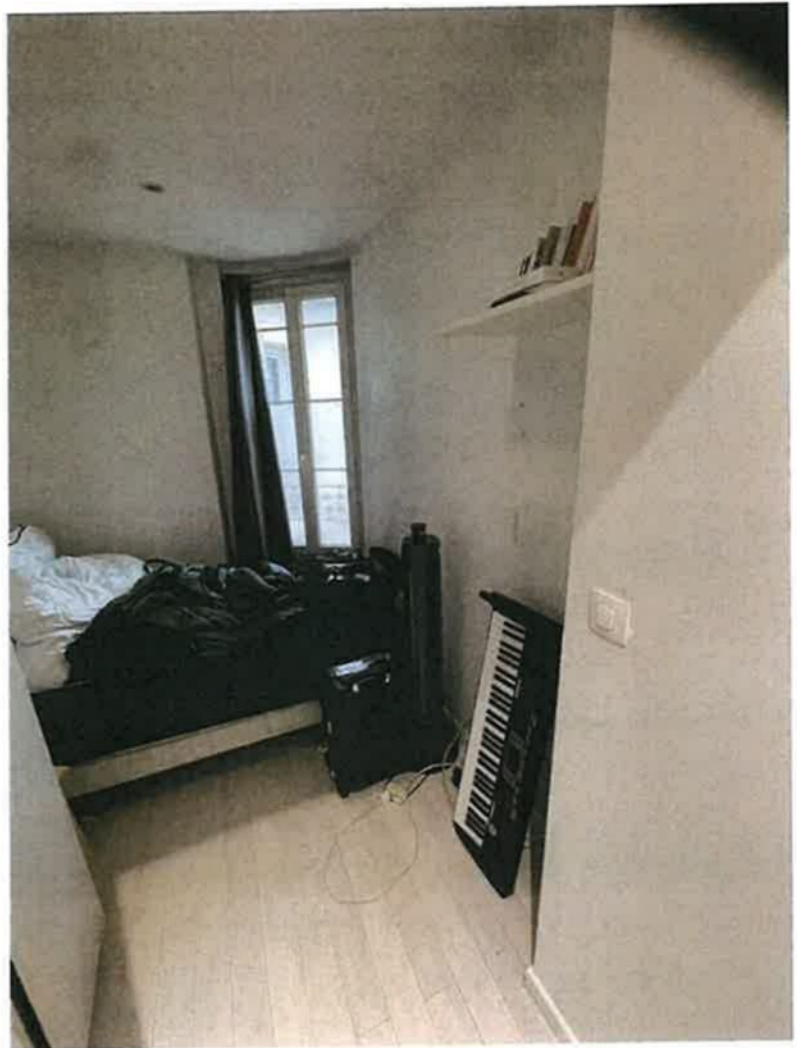
Photographie ci-dessous

- deux spots intégrés dans le faux-plafond,
- une fenêtre à double vitrage, menuiserie PVC, donnant sur la cour intérieure,
- un convecteur électrique.

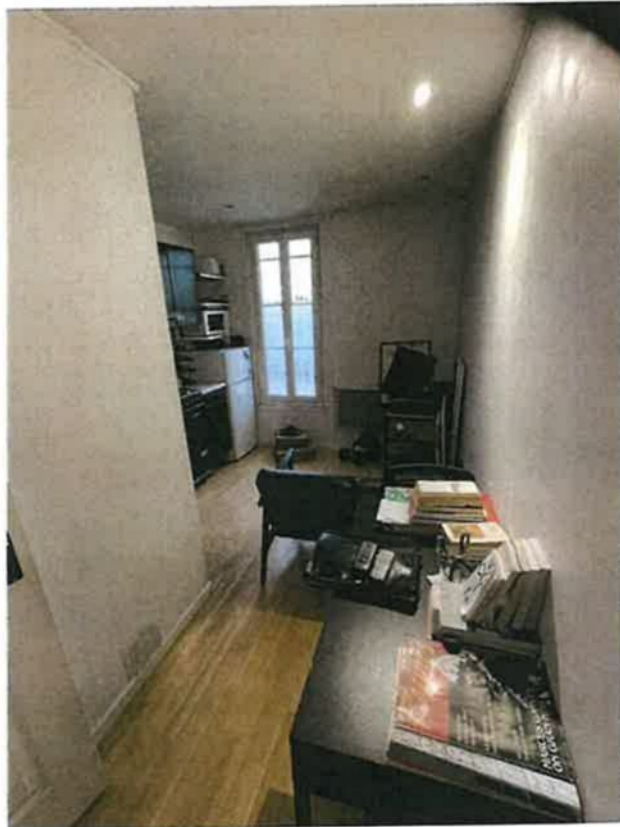
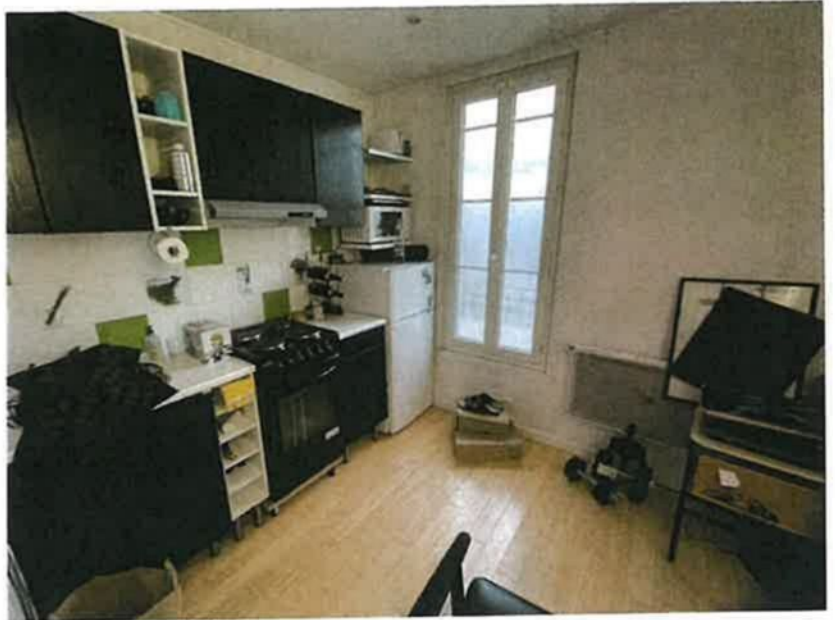
**Photographies ci-dessous**

Sol : parquet collé identique à celui de l'entrée.

- une fenêtre à double battant, menuiserie PVC, double vitrage donnant sur la cour,
- un convecteur électrique.

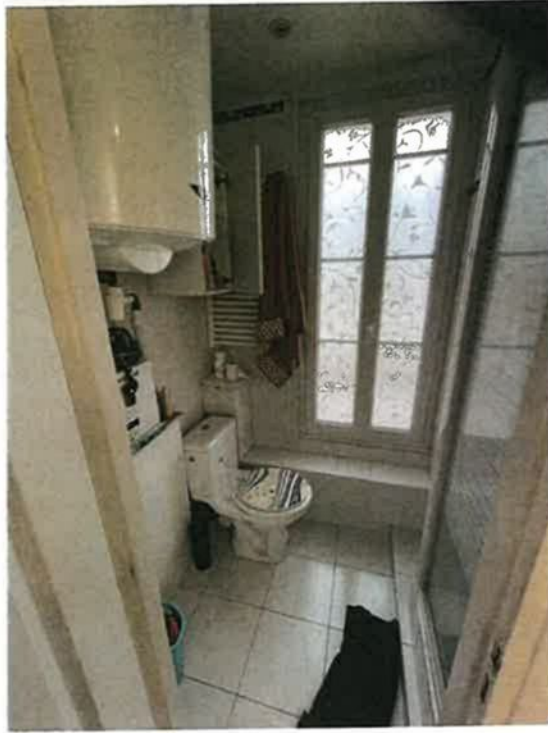
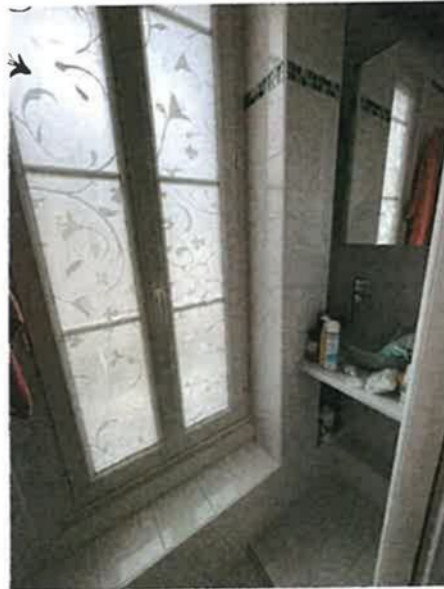
**Photographies ci-dessous**

On y accède par une porte en bois recouverte d'une peinture blanche à l'état d'usage.

- une fenêtre à double battant, menuiserie PVC, double vitrage, en bon état,
- une douche en bon état,
- un plan avec lavabo,
- une cuvette de WC,
- un ballon d'eau chaude,
- un radiateur sèche serviette.

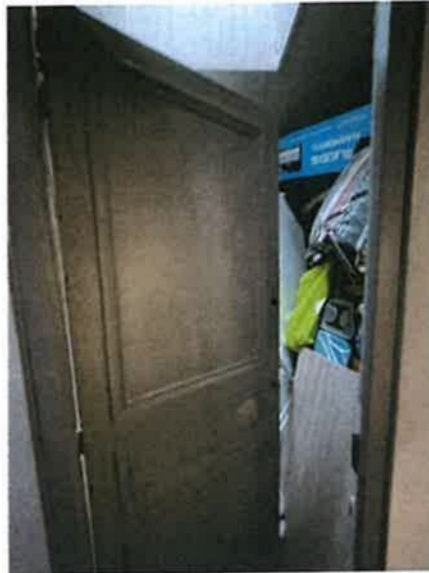
**Photographie ci-dessous**

Cette pièce indépendante de l'appartement est située première porte gauche sur le palier et se trouve en partie arrière de la chambre. Elle est actuellement utilisée en débarras et très fortement encombrée de sorte que son accès ne m'est pas possible.

Elle fait environ 6 m<sup>2</sup> et est éclairée par une lucarne.

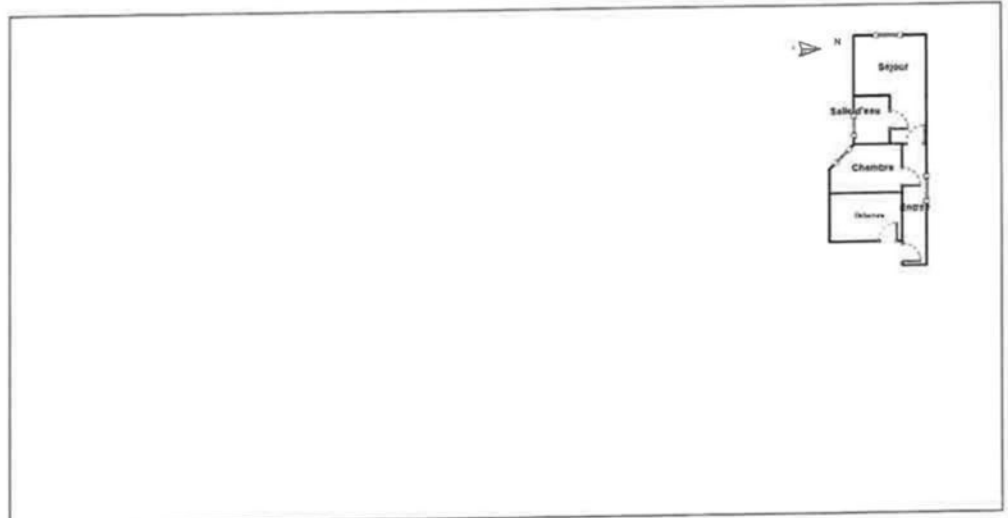
7.1 - Annexe - Schéma de repérage

| | Conduit en fibre-ciment | | Dalles de sol | <p> Nom du propriétaire :<br/> Mme [REDACTED]<br/> Adresse du bien :<br/> [REDACTED]<br/> [REDACTED]<br/> [REDACTED] </p> |
