## Dossier Technique Immobilier

Adresse : ..... **6, rue du 11 novembre 1918**

Commune : ..... **93500 PANTIN**

### Objet de la mission :

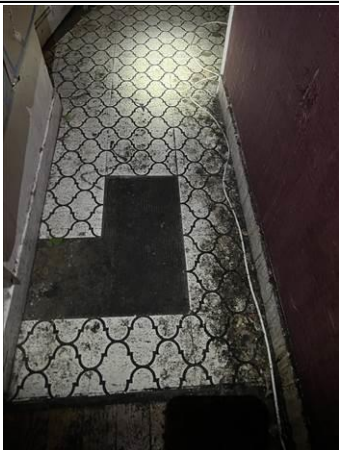
Localisation	Identifiant + Description	Photo
1er étage - Dégât; 1er étage - Piece3	<p>Identifiant: ZPSO-001  Réf. échantillon: PR001  Description: Dalle de sol  Composant de la construction: 5 - Planchers et planchers techniques - Revêtements de sols  Partie à sonder: Dalle de sol  Liste selon annexe.13-9 du CSP: B</p>

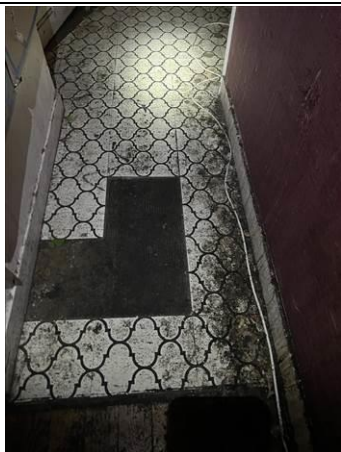
Photo n° PhA001  
 Localisation : 1er étage - Dégt2; 1er étage - Piece3  
 Ouvrage : 5 - Planchers et planchers techniques - Revêtements de sols  
 Partie d'ouvrage : Dalle de sol  
 Description : Dalle de sol

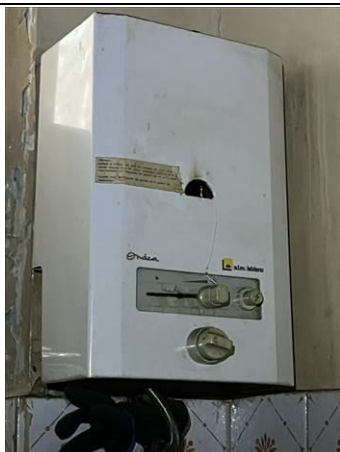
Photo n° PhGaz001  
Localisation : Cuisine  
Chauffe eau e.l.m. leblanc (Type : Non raccordé)

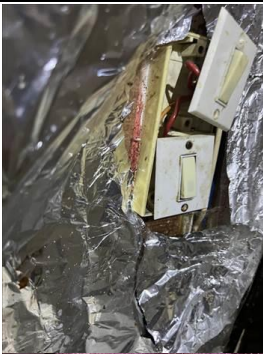
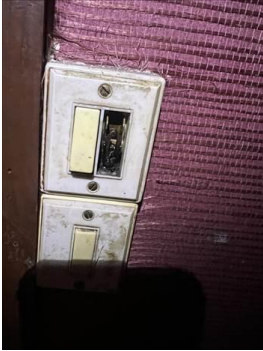
N° Article (1)	Libellé et localisation (*) des anomalies	N° Article (2)	Libellé des mesures compensatoires (3) correctement mises en œuvre	Photos
B3.3.6 a1	Au moins un socle de prise de courant ne comporte pas de broche de terre.			
B3.3.6 a2	Au moins un socle de prise de courant comporte une broche de terre non reliée à la terre.			
B3.3.6 a3	Au moins un circuit (n'alimentant pas des socles de prises de courant) n'est pas relié à la terre.			
B4.3 h	Des conducteurs ou des appareillages présentent des traces d'échauffement.			
B6.3.1 a	Local contenant une baignoire ou une douche : l'installation électrique ne répond pas aux prescriptions particulières appliquées à ce local (adéquation entre l'emplacement où est installé le matériel électrique et les caractéristiques de ce dernier – respect des règles de protection contre les chocs électriques liées aux zones).			
B7.3 a	<p>L'Enveloppe d'au moins un matériel est manquante ou détériorée.</p> <p><b>Remarques :</b> Présence de matériel électrique en place dont l'enveloppe présente des détériorations ; <b>Faire intervenir un électricien qualifié afin de remplacer les matériels présentant des détériorations</b></p>

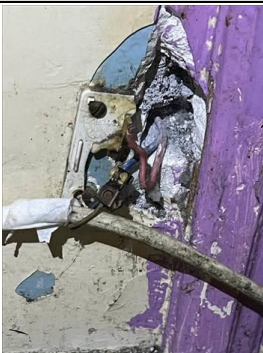
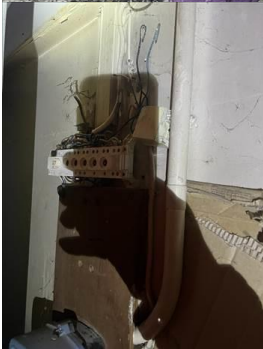
N° Article (1)	Libellé et localisation (*) des anomalies	N° Article (2)	Libellé des mesures compensatoires (3) correctement mises en œuvre	Photos
B7.3 d	<p>L'installation électrique comporte au moins une connexion avec une partie active nue sous tension accessible.</p> <p><b>Remarques :</b> Présence de connexion de matériel électrique présentant des parties actives nues sous tension ; Faire intervenir un électricien qualifié afin de remplacer les matériels présentant des parties actives nues sous tension</p> <p>Faire intervenir un électricien qualifié afin de remplacer les matériels présentant des parties actives nues sous tension (Rez de chaussée - Piece6)</p>

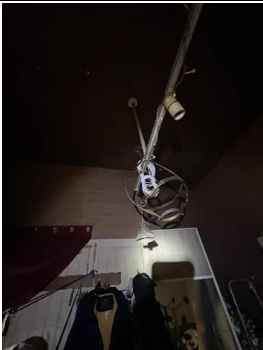
B7.3 e	L'installation électrique comporte au moins un dispositif de protection avec une partie active nue sous tension accessible.			
B8.3 a	L'installation comporte au moins un matériel électrique vétuste.			
B8.3 b	<p>L'installation comporte au moins un matériel électrique inadapté à l'usage.</p> <p><b>Remarques :</b> Présence de matériel électrique inadapté à l'usage ; <b>Faire intervenir un électricien qualifié afin de remplacer les matériels inadaptés par du matériel autorisé</b></p>

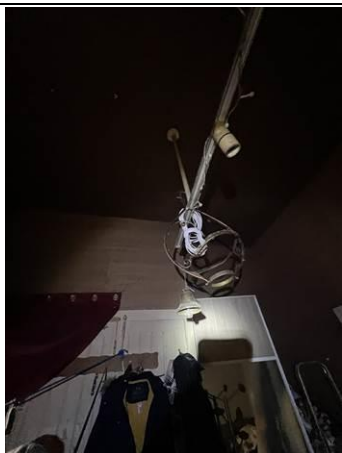
Photo PhEle001

Libellé de l'anomalie : B8.3 b L'installation comporte au moins un matériel électrique inadapté à l'usage.

Remarques : Présence de matériel électrique inadapté à l'usage ; Faire intervenir un électricien qualifié afin de remplacer les matériels inadaptés par du matériel autorisé

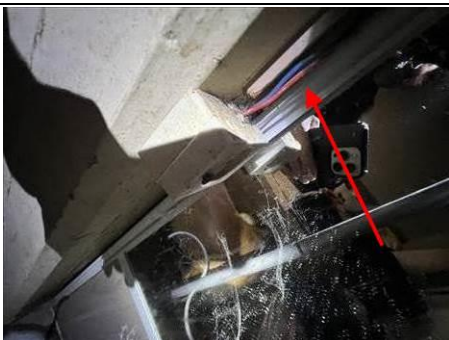
Photo PhEle002

Libellé de l'anomalie : B8.3 e Au moins un conducteur isolé n'est pas placé sur toute sa longueur dans un conduit, une goulotte ou une plinthe ou une huisserie, en matière isolante ou métallique, jusqu'à sa pénétration dans le matériel électrique qu'il alimente.

Remarques : Présence de conducteurs électriques non protégés mécaniquement ; Faire intervenir un électricien qualifié afin d'installer des protections mécanique sur les conducteurs non protégés

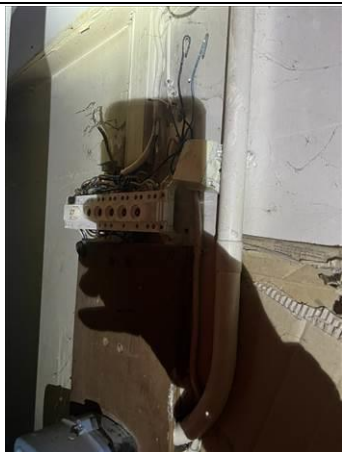
Photo PhEle003

Libellé de l'anomalie : B7.3 d L'installation électrique comporte au moins une connexion avec une partie active nue sous tension accessible.

Remarques : Présence de connexion de matériel électrique présentant des parties actives nues sous tension ; Faire intervenir un électricien qualifié afin de remplacer les matériels présentant des parties actives nues sous tension

Faire intervenir un électricien qualifié afin de remplacer les matériels présentant des parties actives nues sous tension (Rez de chaussée - Piece6)

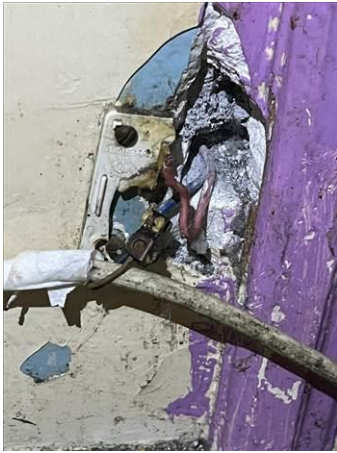
Photo PhEle003

Libellé de l'anomalie : B7.3 d L'installation électrique comporte au moins une connexion avec une partie active nue sous tension accessible.

Remarques : Présence de connexion de matériel électrique présentant des parties actives nues sous tension ; Faire intervenir un électricien qualifié afin de remplacer les matériels présentant des parties actives nues sous tension

Faire intervenir un électricien qualifié afin de remplacer les matériels présentant des parties actives nues sous tension (Rez de chaussée - Piece6)

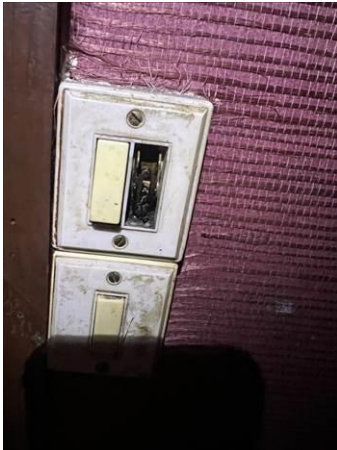
Photo PhEle004

Libellé de l'anomalie : B7.3 a L'Enveloppe d'au moins un matériel est manquante ou détériorée.

Remarques : Présence de matériel électrique en place dont l'enveloppe présente des détériorations ; Faire intervenir un électricien qualifié afin de remplacer les matériels présentant des détériorations

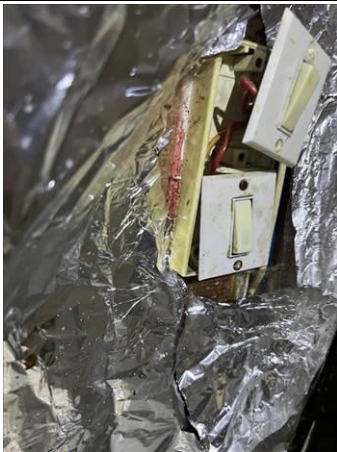
Photo PhEle004

Libellé de l'anomalie : B7.3 a L'Enveloppe d'au moins un matériel est manquante ou détériorée.
