Résumé de l'expertise n° AS-5983

Numéro de dossier : AS-5983
Date du repérage : 31/05/2024
Heure d'arrivée : 10 h 41
Durée du repérage : 01 h 00

**Bat. B; Esc. 2; Etage 3; Porte Droite
esc, Lot numéro 50 / 160**

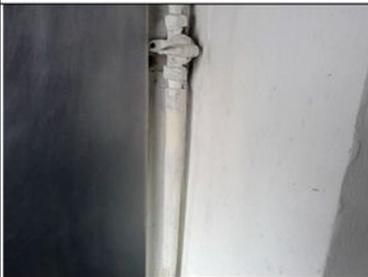
Points de contrôle ⁽³⁾ (selon la norme)	Anomalies observées (A1 ⁽⁴⁾ , A2 ⁽⁵⁾ , DGI ⁽⁶⁾ , 32c ⁽⁷⁾)	Libellé des anomalies et recommandations	Photos
C.10 - 15b Raccordement en gaz des appareils par tuyaux non rigides	A1	Le tuyau flexible n'est pas visitable. (Cuisinière NC 5 feux gaz noire) Remarques : (3ème étage - Cuisine) Le tuyau non rigide n'est pas visitable (Peinture) ; Faire intervenir un installateur gaz qualifié afin de rendre visitable le tuyau non rigide (3ème étage - Cuisine)

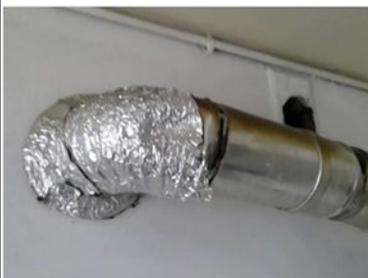
C.24 - 29d4 Appareil raccordé - Etat du conduit de raccordement	A2	Le conduit de raccordement présente une usure avancée, et/ou des déformations. (Chaudière e.l.m. leblanc LC11 PVN) Remarques : (3ème étage - Cuisine) Présence d'un conduit de raccordement présentant une usure avancée ou des déformations ; Faire intervenir un installateur gaz qualifié afin de remplacer le conduit (en partie ou dans son intégralité) (3ème étage - Cuisine) Risque(s) constaté(s) : Risque d'intoxication à cause de l'absence totale ou partielle d'évacuation des produits de combustion

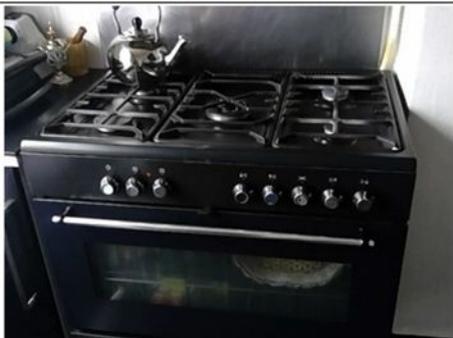
Photo n° PhGaz001
Localisation : 3ème étage - Cuisine
Cuisinière NC (Type : Non raccordé)

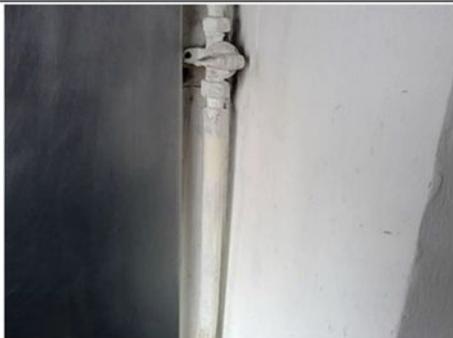
Photo n° PhGaz002
15b : le tuyau flexible n'est pas visitable. (3ème étage - Cuisine)
Le tuyau non rigide n'est pas visitable (Peinture); Faire intervenir un installateur gaz qualifié afin de rendre visitable le tuyau non rigide

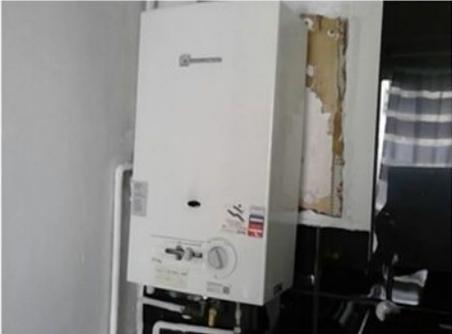
<p>Photo n° PhGaz003 Localisation : 3ème étage - Cuisine Chaudière e.l.m. leblanc (Type : Raccordé)</p>

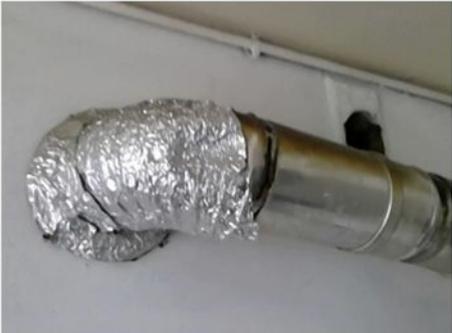
<p>Photo n° PhGaz004 29d4 : le conduit de raccordement présente une usure avancée, et/ou des déformations. (3ème étage - Cuisine) Présence d'un conduit de raccordement présentant une usure avancée ou des déformations; Faire intervenir un installateur gaz qualifié afin de remplacer le conduit (en partie ou dans son intégralité)</p>

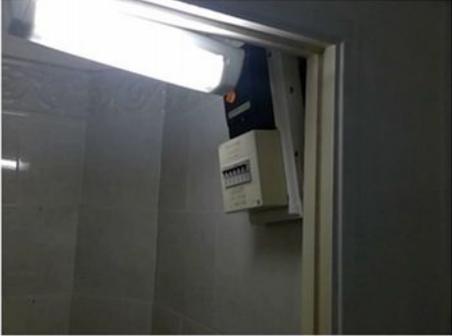
<p>Photo PhEle001 Libellé de l'anomalie : B1.3 g Le dispositif assurant la coupure d'urgence est placé à plus de 1,80 m du sol fini et n'est pas accessible au moyen de marches ou d'une estrade. Remarques : L'AGCP (Appareil Général de Commande et de Protection) est placé à une hauteur > à 1,80 m du sol fini ; Faire intervenir un électricien qualifié afin de déplacer l' AGCP ou créer une marche ou une estrade (3ème étage - Toilettes 1)</p>

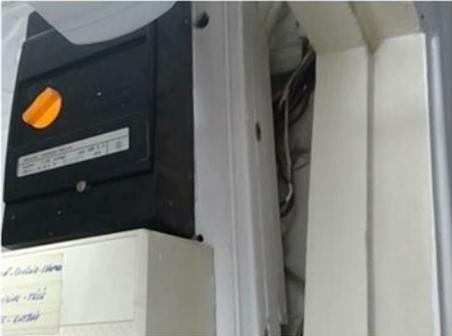
<p>Photo PhEle002 Libellé de l'anomalie : B8.3 e Au moins un conducteur isolé n'est pas placé sur toute sa longueur dans un conduit, une goulotte ou une plinthe ou une huisserie, en matière isolante ou métallique, jusqu'à sa pénétration dans le matériel électrique qu'il alimente. Remarques : Présence de conducteurs électriques non protégés mécaniquement ; Faire intervenir un électricien qualifié afin d'installer des protections mécanique sur les conducteurs non protégés (3ème étage - Toilettes 1)</p>

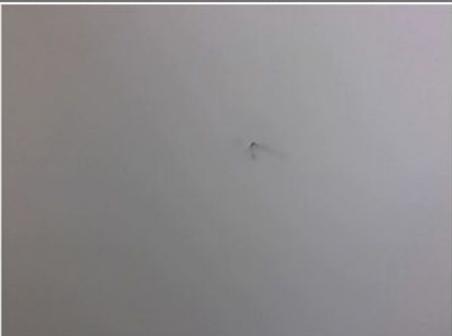
<p>Photo PhEle003 Libellé de l'anomalie : B7.3 d L'installation électrique comporte au moins une connexion avec une partie active nue sous tension accessible. Remarques : Présence de connexion de matériel électrique présentant des parties actives nues sous tension ; Faire intervenir un électricien qualifié afin de remplacer les matériels présentant des parties actives nues sous tension (3ème étage - Entrée)</p>

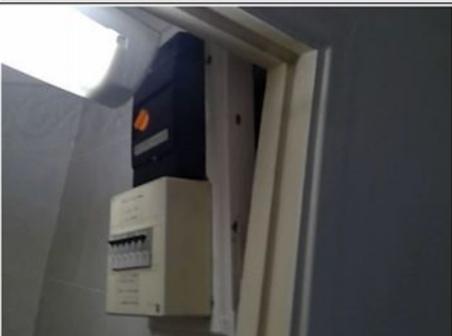
<p>Photo PhEle004 Libellé de l'anomalie : B7.3 e L'installation électrique comporte au moins un dispositif de protection avec une partie active nue sous tension accessible. Remarques : Présence de dispositif de protection de matériel électrique présentant des parties actives nues sous tension ; Faire intervenir un électricien qualifié afin de remplacer les matériels présentant des parties actives nues sous tension (3ème étage - Toilettes 1)</p>

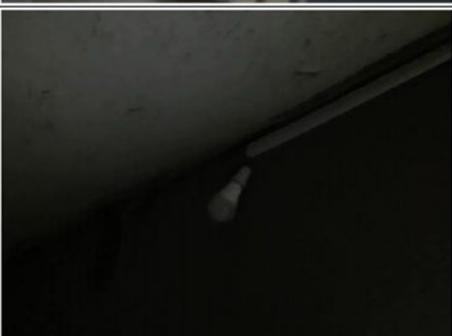
<p>Photo PhEle005 Libellé de l'anomalie : B6.3.1 a Local contenant une baignoire ou une douche : l'installation électrique ne répond pas aux prescriptions particulières appliquées à ce local (adéquation entre l'emplacement où est installé le matériel électrique et les caractéristiques de ce dernier - respect des règles de protection contre les chocs électriques liées aux zones). Remarques : Luminaire non adapté, Prise de courant ron raccordée à la terre Absence disjoncteur différentiel 30mA (3ème étage - Salle de bain)</p>

<p>3. Dispositif de protection contre les surintensités adapté à la section des conducteurs, sur chaque circuit</p>	<p>A l'intérieur du tableau, la section d'au moins un conducteur alimentant les dispositifs de protection n'est pas adaptée au courant de réglage du disjoncteur de branchement.</p>	
<p>4. La liaison équipotentielle et installation électrique adaptées aux conditions particulières des locaux contenant une douche ou une baignoire</p>	<p>Locaux contenant une baignoire ou une douche : la continuité électrique de la liaison équipotentielle supplémentaire, reliant les éléments conducteurs et les masses des matériels électriques, n'est pas satisfaisante (résistance supérieure à 2 ohms).</p> <p>Local contenant une baignoire ou une douche : l'installation électrique ne répond pas aux prescriptions particulières appliquées à ce local (adéquation entre l'emplacement où est installé le matériel électrique et les caractéristiques de ce dernier - respect des règles de protection contre les chocs électriques liées aux zones). Remarques : Luminaire non adapté, Prise de courant ron raccordée à la terre Absence disjoncteur différentiel 30mA (3ème étage - Salle de bain)</p>

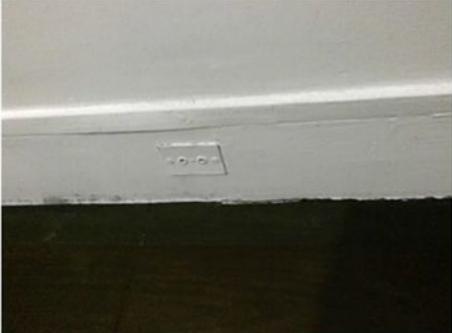
<p>Photo PhEle006 Libellé de l'anomalie : B3.3.6 a1 Au moins un socle de prise de courant ne comporte pas de broche de terre. Remarques : Absence de conducteurs de protection ; Faire intervenir un électricien qualifié afin d'installer des conducteurs de protection (3ème étage - Entrée, 3ème étage - Salle de bain, 3ème étage - Séjour, 3ème étage - Cuisine, 3ème étage - Dégagement 1, 3ème étage - Chambre 1, 3ème étage - Chambre 2)</p>

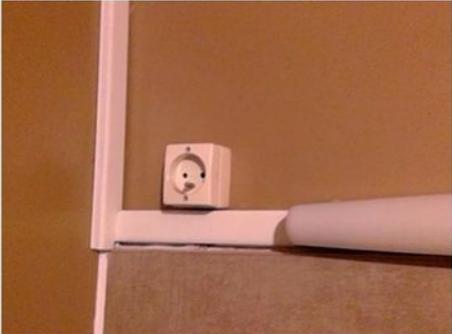
<p>Photo PhEle007 Libellé de l'anomalie : B3.3.6 a2 Au moins un socle de prise de courant comporte une broche de terre non reliée à la terre. Remarques : Absence de conducteurs de protection ; Faire intervenir un électricien qualifié afin d'installer des conducteurs de protection (3ème étage - Salle de bain)</p>

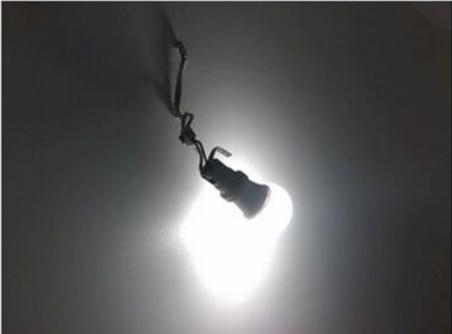
<p>Photo PhEle008 Libellé de l'anomalie : B3.3.6 a3 Au moins un circuit (n'alimentant pas des socles de prises de courant) n'est pas relié à la terre. Remarques : Présence de circuits électriques non équipés de conducteurs de protection ; Faire intervenir un électricien qualifié afin d'installer des conducteurs de protection sur les circuits qui n'en sont pas équipés (3ème étage - Entrée, 3ème étage - Toilettes 1, 3ème étage - Salle de bain, 3ème étage - Séjour, 3ème étage - Cuisine, 3ème étage - Dégagement 1, 3ème étage - Chambre 1, 3ème étage - Chambre 2)</p>

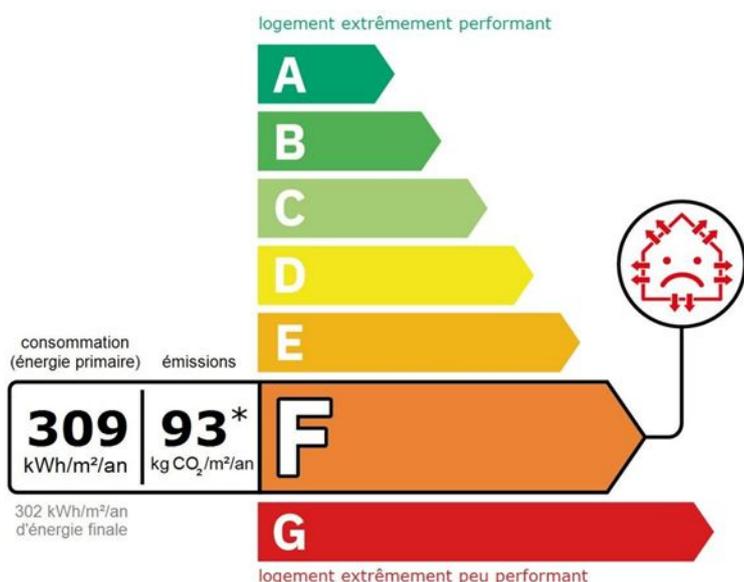
Performance énergétique et climatique

Le niveau de consommation énergétique dépend de l'isolation du logement et de la performance des équipements. Pour l'améliorer, voir pages 4 à 6

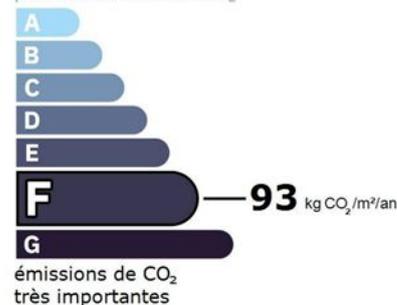
Ce logement émet 5 235 kg de CO₂ par an, soit l'équivalent de 27 122 km parcourus en voiture. Le niveau d'émissions dépend principalement des types d'énergies utilisées (bois, électricité, gaz, fioul, etc.)
