# Dossier de Diagnostic Technique

MISSION N° : 950905839

<b>PROPRIETAIRE</b>		<b>MISSION</b>
Nom :	[REDACTED]	Adresse :	[REDACTED]
Adresse :	63 AVENUE FERNAND FENZY	Ville :	[REDACTED]
Ville :	[REDACTED]	92160 ANTONY

<b>MISSION</b>			
Type :	Maison	Nbre pièces :	7	Lot :
Cadastre :	000BR0088300	Bâtiment :		Lot secondaire :
Porte :		Date de visite :	11/02/2025	Escalier :
Accompagnateur :	INDIVISION [REDACTED] & [REDACTED] (PROPRIETAIRE)	Opérateur :	[REDACTED] Julien	Étage :

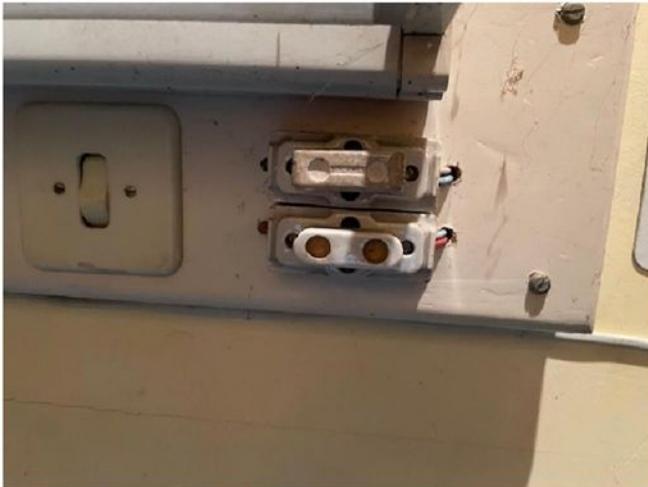
**B.4.3 b)** : Le type d'au moins un fusible ou un disjoncteur n'est plus autorisé (fusible à tabatière, à broches rechargeables, coupe-circuit à fusible de type industriel, disjoncteur réglable en courant protégeant des circuits terminaux).

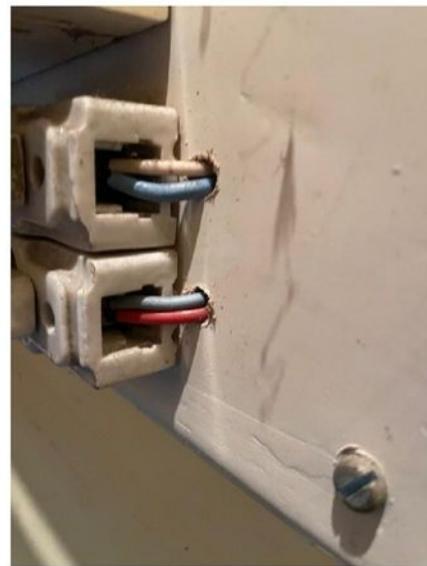
**B.8.3 e)** : Au moins un conducteur isolé n'est pas placé sur toute sa longueur dans un conduit, une goulotte, une plinthe ou une huisserie, en matière isolante ou métallique, jusqu'à sa pénétration dans le matériel électrique qu'il alimente.

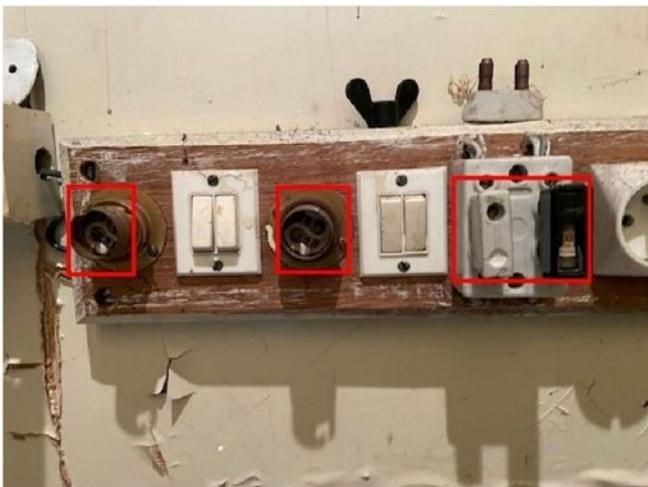
**B.8.3 a)** : L'installation comporte au moins un matériel électrique vétuste.

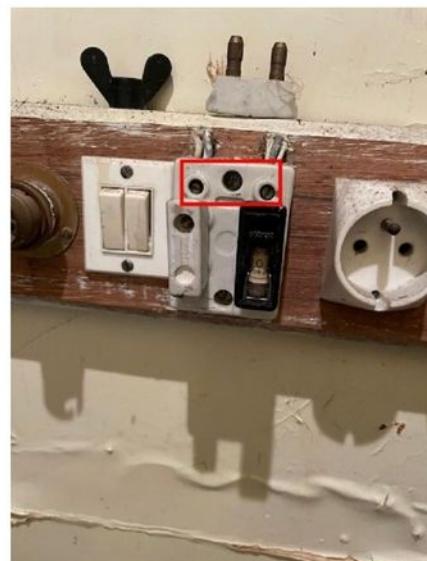
**B.7.3 d)** : L'installation électrique comporte au moins une connexion avec une partie active nue sous tension accessible.

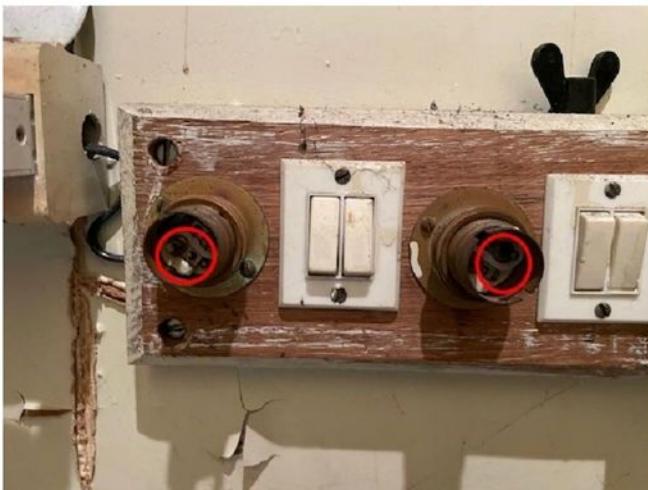
**B.7.3 d)** : L'installation électrique comporte au moins une connexion avec une partie active nue sous tension accessible.

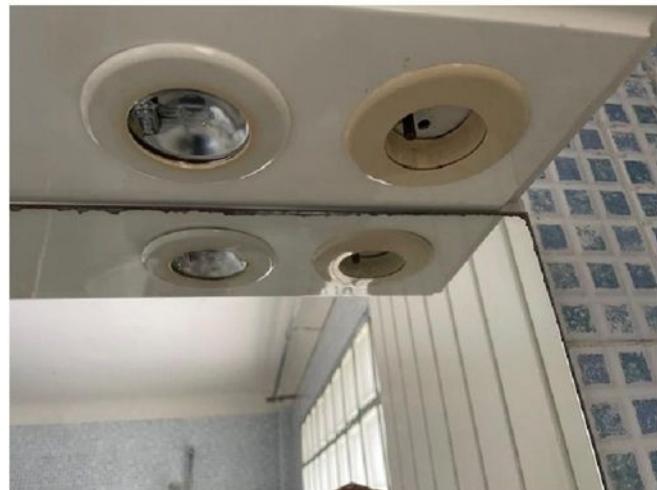
**B.6.3.1 a)** : Local contenant une baignoire ou une douche : l'installation électrique ne répond pas aux prescriptions particulières appliquées à ce local (adéquation entre l'emplacement où est installé le matériel électrique et les caractéristiques de ce dernier - respect des règles de protection contre les chocs électriques liées aux zones).

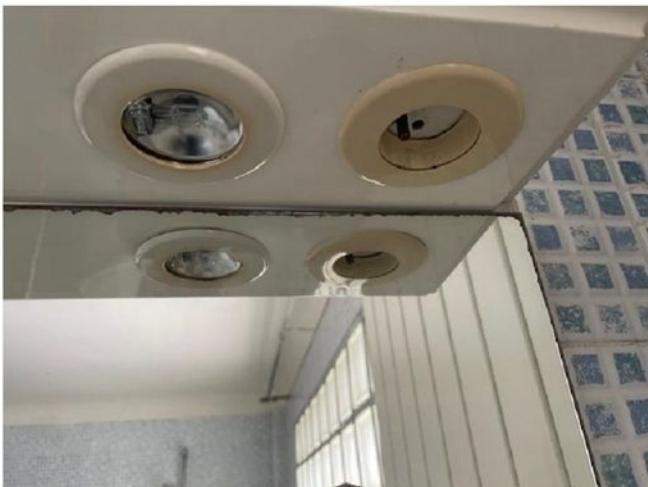
**B.5.3 a)** : Locaux contenant une baignoire ou une douche : la continuité électrique de la liaison équipotentielle supplémentaire, reliant les éléments conducteurs et les masses des matériaux électriques, n'est pas satisfaisante (résistance supérieurs à 2 ohms).
