Dossier Technique Immobilier

Numéro de dossier : [REDACTED] BONDY/2022/3625
Date du repérage : 04/03/2022

Rapport de mission de repérage des matériaux et produits contenant de l'amiante pour l'établissement du constat établi à l'occasion de la vente d'un immeuble bâti (Listes A et B de l'annexe 13-9 du Code de la Santé publique)

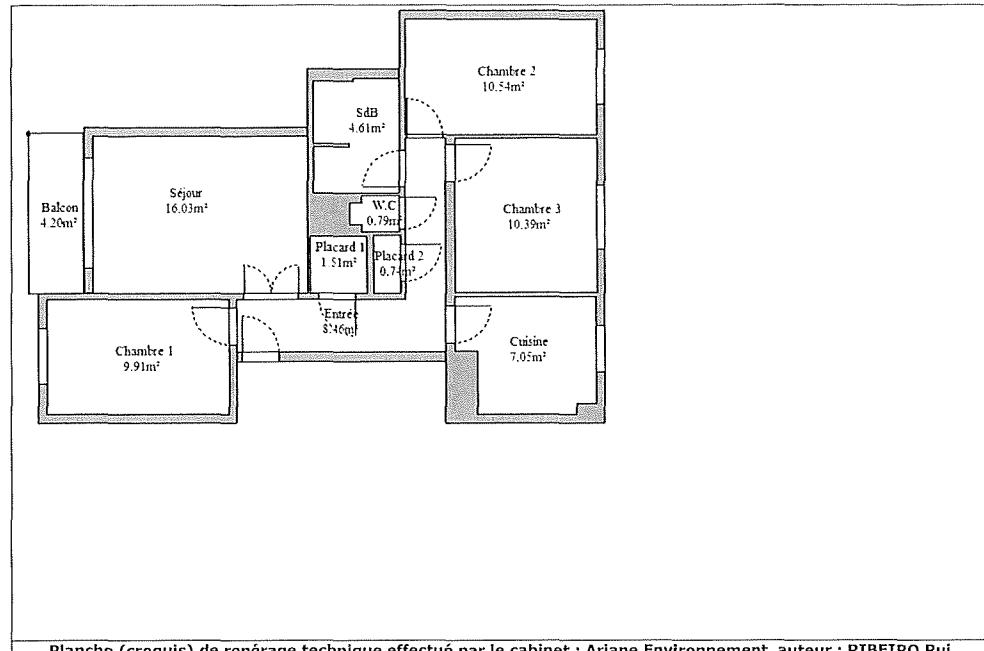
7.1 - Annexe - Schéma de repérage

Planche (croquis) de repérage technique effectué par le cabinet : Ariane Environnement, auteur : RIBEIRO Rui
Dossier n° DAHBI/BONDY/2022/3625 du 08/03/2022

Adresse du bien : 4 allée des Erables (1474, cave lot n°1498, parking lot n°1700) 93140 BONDY

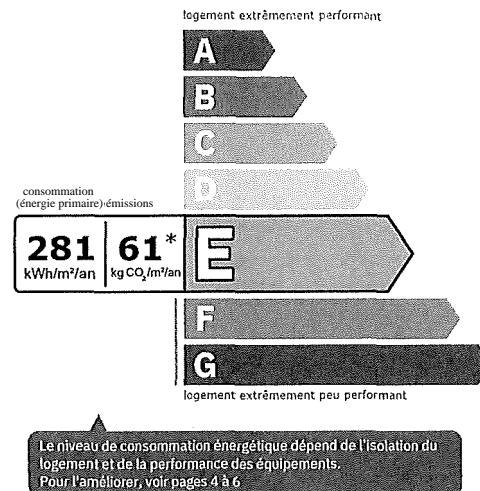
Performance énergétique et climatique

*Dont émissions de gaz à effet de serre
