NOTE DE SYNTHESE

N° de dossier : CT8840DB

RAPPORT DE L'ETAT DU BATIMENT RELATIF A LA PRESENCE DE TERMITES

DPE diagnostic de performance énergétique (logement)

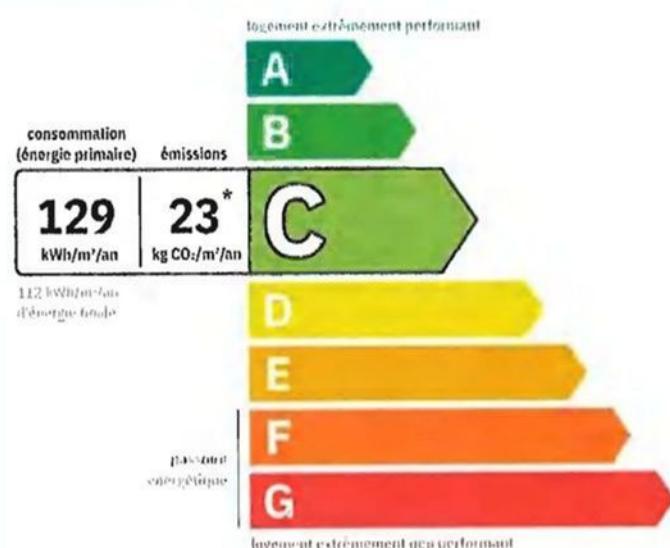
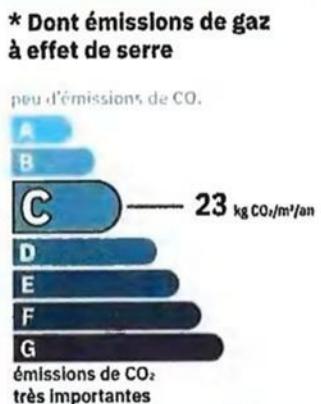
Performance énergétique et climatique

Le niveau de consommation énergétique dépend de l'isolation du logement et de la performance des équipements.
Pour l'améliorer, voir pages 5 à 6.

Ce logement émet 1293 kg de CO₂ par an, soit l'équivalent de 6699 km parcourus en voiture.

Le niveau d'émissions dépend principalement des types d'énergies utilisées (bois, électricité, gaz, fioul, etc.).

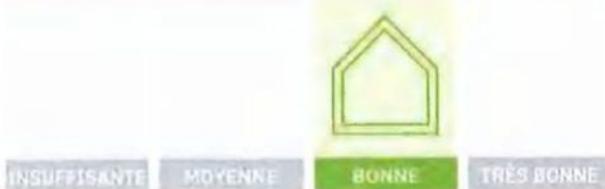
**Performance de l'isolation**

description	isolation
murs	Murs Sud Ouest en béton banché donnant sur circulations communes sans ouverture directe sur l'extérieur, avec isolation intérieure Murs Est, Nord Ouest en béton banché donnant sur paroi extérieure, avec isolation extérieure	très bonne
plancher bas	Pas de plancher déperditif	très bonne
toiture/plafond	Pas de plafond déperditif	très bonne
portes et fenêtre	Portes en bois opaque pleine Fenêtres battantes pvc, double vitrage et persienne coulissante (épaisseur tablier =< 22mm) Balles sans ouverture possible pvc, double vitrage et persienne coulissante (épaisseur tablier =< 22mm)	moyenne

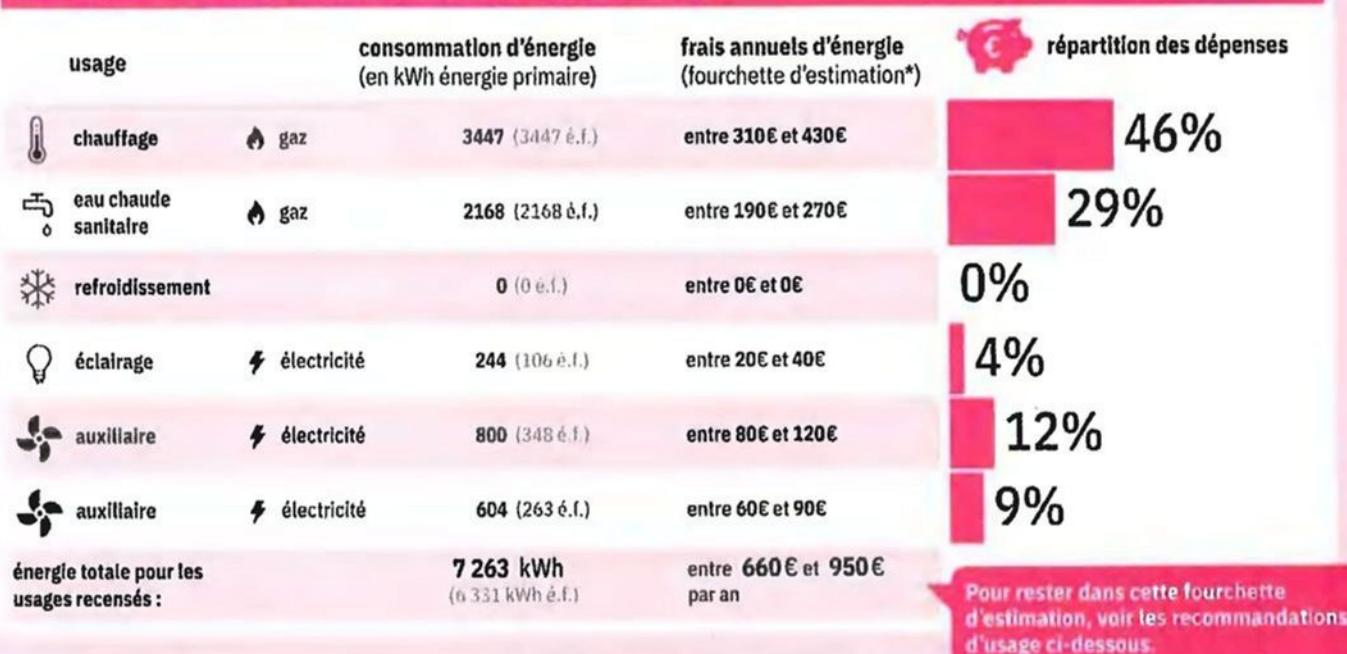
Montants et consommations annuels d'énergie

Conventionnellement, ces chiffres sont données pour une température de chauffage de 19°C réduite à 16°C la nuit ou en cas d'absence du domicile, une climatisation réglée à 28°C (si présence de climatisation), et une consommation d'eau chaude de 84€ par jour.

▲ Seules les consommations d'énergie nécessaires au chauffage, à la climatisation, à la production d'eau chaude sanitaire, à l'éclairage et aux auxiliaires (ventilateurs, pompes) sont prises en compte dans cette estimation. Les consommations liées aux autres usages (électroménager, appareils électroniques...) ne sont pas comptabilisées.

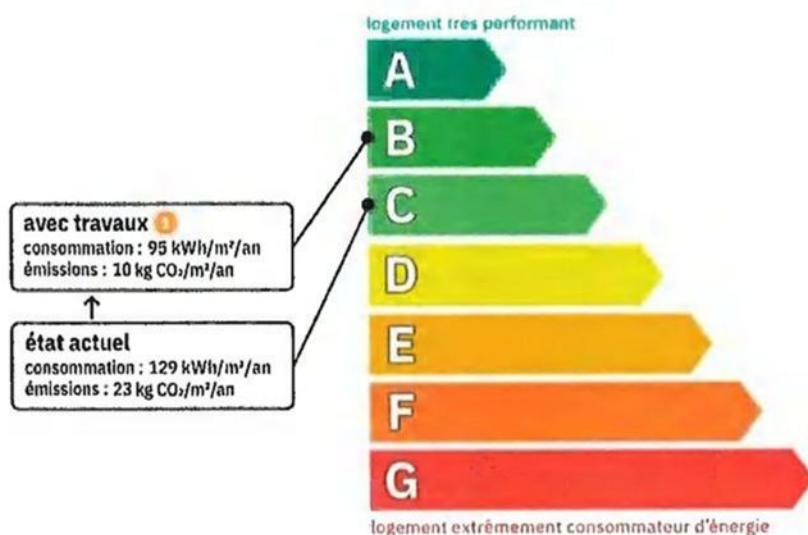
Évolution de la performance après travaux

Mise en place d'une pompe à chaleur Air/Eau avec robinet thermostatique (SCOP = 3.5)

1**Les travaux à envisager** montant estimé : 8920 à 12080€
