Dossier Technique Immobilier

Numéro de dossier : [REDACTED] SUR
Date du repérage : MARNE/2025/5445
20/05/2025

Adresse : 54 avenue Paul Doumer

- Constat amiante avant-vente
 Etat des Risques et Pollutions

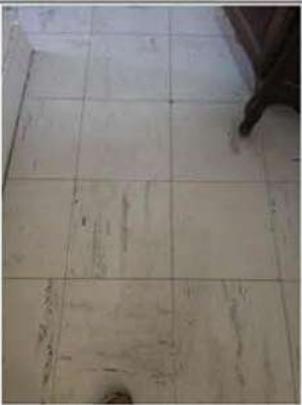
Localisation	Identifiant + Description	Conclusion (Justification)	Etat de conservation** et préconisations*	Photo
Dégt	<p>Identifiant: M001 Description: Dalle de sol <u>Composant de la construction:</u> 5 - Planchers et planchers techniques - Revêtements de sols <u>Partie à sonder:</u> Dalle de sol <u>Liste selon annexe 13-9 du CSP:</u> B <u>Localisation sur croquis:</u> M001</p>	<p>Présence d'amiante (sur jugement de l'opérateur)</p>	<p>Matériau non dégradé Résultat EP** Préconisation: Il est recommandé de réaliser une évaluation périodique.</p>

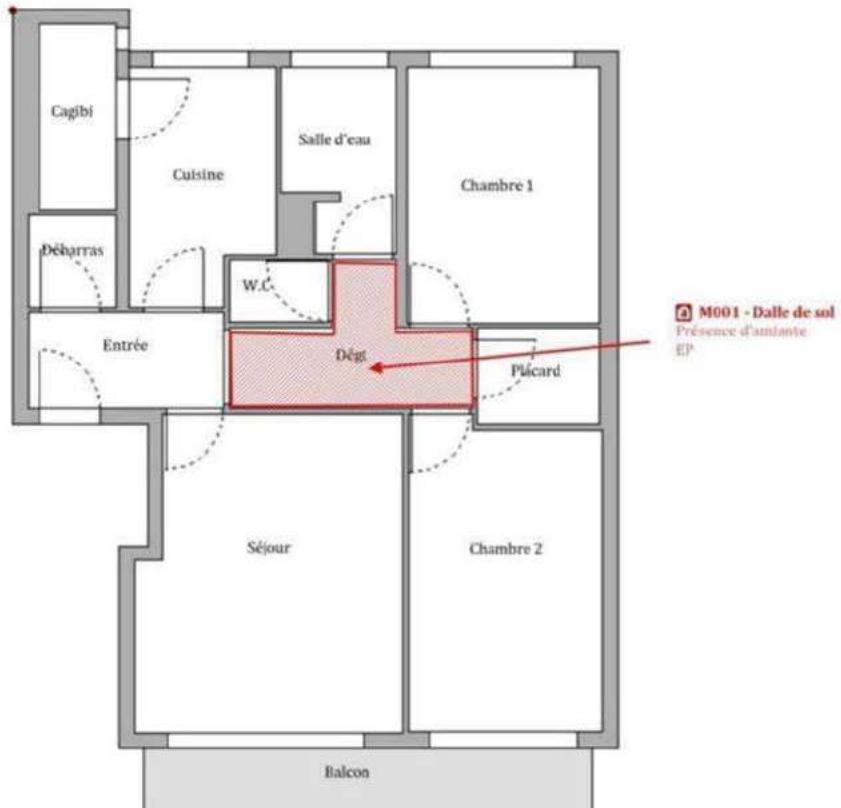
7.1 - Annexe - Schéma de repérage

Planche (croquis) de repérage technique effectué par le cabinet : Ariane Environnement, auteur : FERREIRA Toni
Dossier n° [REDACTED] SUR MARNE/2025/5445 du 20/05/2025
Adresse du bien : 54 avenue Paul Doumer (138, cave lot N° 114) 93330 NEUILLY SUR MARNE

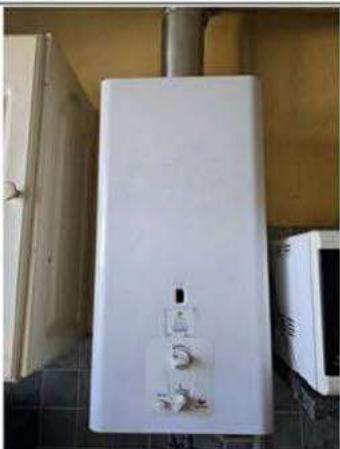
Photo n° PhGaz001
Localisation : Cuisine
Chauffe-eau SAUNIER DUVAL (Type : Raccordé)

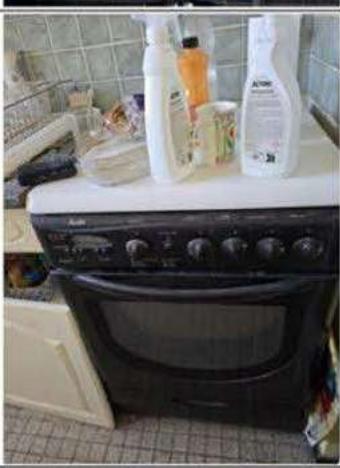
Photo n° PhGaz002
Localisation : Cuisine
Cuisinière SAUTER (Type : Non raccordé)

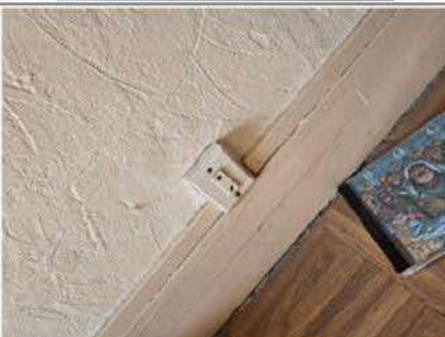
Photo PhEle001 Libellé de l'anomalie : B3.3.6 a1 Au moins un socle de prise de courant ne comporte pas de broche de terre.
