## Dossier Technique Immobilier

Numéro de dossier : ████████ 10/2025/5449  
Date du repérage : 26/05/2025

Adresse : ..... 65, rue du Faubourg du Temple

**Bat. A, Lot numéro 34, Chambre lot N°  
57, Cave lot N° 82**

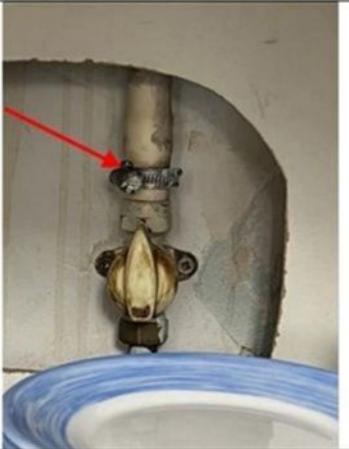
Points de contrôle <sup>(3)</sup> (selon la norme)	Anomalies observées (A1 <sup>(4)</sup> , A2 <sup>(5)</sup> , DGI <sup>(6)</sup> , 32c <sup>(7)</sup> )	Libellé des anomalies et recommandations	Photos
C.10 - 11a Raccordement en gaz des appareils par tuyaux non rigides	DGI	<p>Au moins un appareil est raccordé en gaz avec un tube souple. (Cuisinière INDESIT 3 feux et 1 éléc)</p> <p><b>Remarques :</b> (Cuisine) Le matériel n'est pas autorisé ; Faire intervenir un installateur gaz qualifié afin de remplacer le matériel existant par du matériel autorisé</p> <p><b>Risque(s) constaté(s) :</b> Fuite de gaz</p>

C.10 - 11b Raccordement en gaz des appareils par tuyaux non rigides	A2	<p>Le tuyau d'alimentation n'est pas marqué du logo d'une marque reconnue. (Cuisinière INDESIT 3 feux et 1 éléc)</p> <p><b>Risque(s) constaté(s) :</b> Fuite de gaz</p>	
C.10 - 14 Raccordement en gaz des appareils par tuyaux non rigides	A1	<p>La date limite d'utilisation du tuyau d'alimentation n'est pas lisible ou est dépassée. (Cuisinière INDESIT 3 feux et 1 éléc)</p>

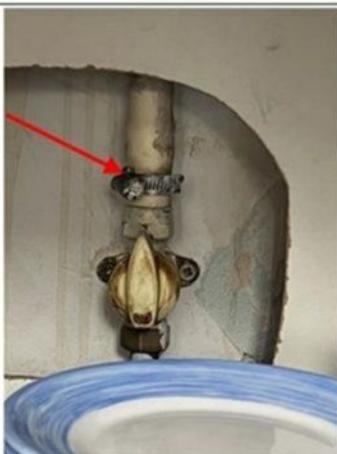
Photo n° PhGaz002

11a : au moins un appareil est raccordé en gaz avec un tube souple.  
(Cuisine)

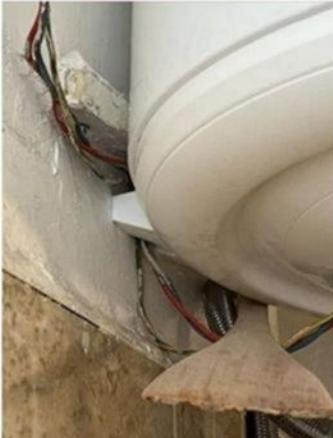
<p>Photo PhEle001</p> <p>Libellé de l'anomalie : B8.3 e Au moins un conducteur isolé n'est pas placé sur toute sa longueur dans un conduit, une goulotte ou une plinthe ou une huisserie, en matière isolante ou métallique, jusqu'à sa pénétration dans le matériel électrique qu'il alimente.</p> <p>Remarques : Présence de conducteurs électriques non protégés mécaniquement ; Faire intervenir un électricien qualifié afin d'installer des protections mécaniques sur les conducteurs non protégés</p>

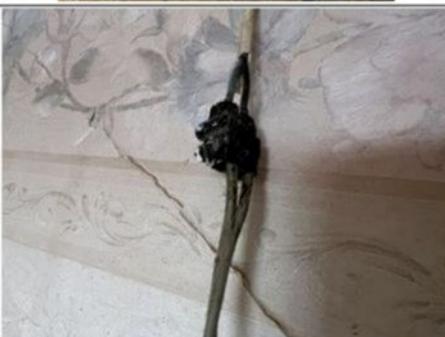
<p>Photo PhEle002</p> <p>Libellé de l'anomalie : B7.3 d L'installation électrique comporte au moins une connexion avec une partie active nue sous tension accessible.</p> <p>Remarques : Présence de connexion de matériel électrique présentant des parties actives nues sous tension ; Faire intervenir un électricien qualifié afin de remplacer les matériaux présentant des parties actives nues sous tension</p>

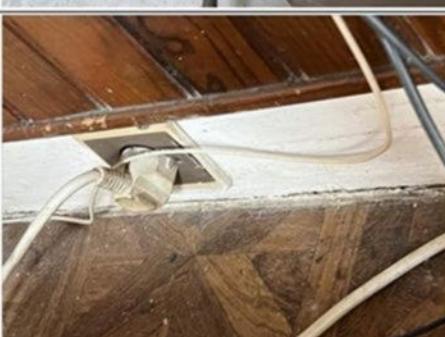
<p>Photo PhEle003</p> <p>Libellé de l'anomalie : B3.3.6 a1 Au moins un socle de prise de courant ne comporte pas de broche de terre.</p>
