Résumé de l'expertise n° AS-6380

Adresse : **8 Rue Franklin**

Commune : **93500 PANTIN**

Numéro de dossier : AS-6380
Date du repérage : 28/05/2025
Heure d'arrivée : 13 h 00
Durée du repérage : 01 h 00

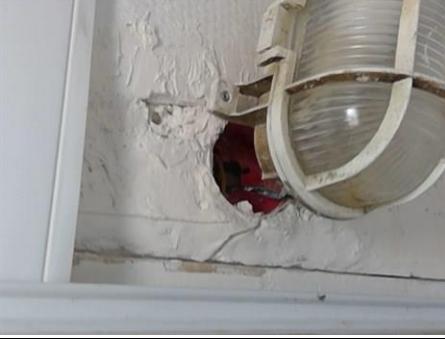
<p>Photo PhEle004 Libellé de l'anomalie : B4.3 h Des conducteurs ou des appareillages présentent des traces d'échauffement. Remarques : Présence d'appareillage présentant des traces d'échauffement ; Faire intervenir un électricien qualifié afin de remplacer les appareils présentant des traces d'échauffement (3ème étage - Toilettes 1)</p>
	<p>Photo PhEle005 Libellé de l'anomalie : B8.3 b L'installation comporte au moins un matériel électrique inadapté à l'usage. Remarques : Présence de matériel électrique inadapté à l'usage ; Faire intervenir un électricien qualifié afin de remplacer les matériaux inadaptés par du matériel autorisé (3ème étage - Chambre 1)</p>

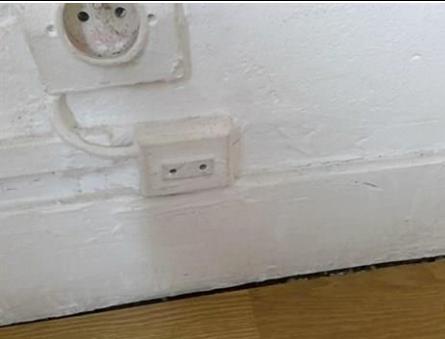
<p>Photo PhEle006 Libellé de l'anomalie : B6.3.1 a Local contenant une baignoire ou une douche : l'installation électrique ne répond pas aux prescriptions particulières appliquées à ce local (adéquation entre l'emplacement où est installé le matériel électrique et les caractéristiques de ce dernier – respect des règles de protection contre les chocs électriques liées aux zones). Remarques : Installation électrique ne répondant pas aux prescriptions particulières appliqués aux locaux contenant une baignoire ou une douche ; Faire intervenir un électricien qualifié afin de modifier l'installation pour la rendre adaptée aux locaux contenant une douche ou une baignoire (3ème étage - Salle d'eau)</p>

Domaines	Anomalies	Photo
4. La liaison equipotentielle et installation électrique adaptées aux conditions particulières des locaux contenant une douche ou une baignoire	Local contenant une baignoire ou une douche : l'installation électrique ne répond pas aux prescriptions particulières appliquées à ce local (adéquation entre l'emplacement où est installé le matériel électrique et les caractéristiques de ce dernier – respect des règles de protection contre les chocs électriques liées aux zones). Remarques : Installation électrique ne répondant pas aux prescriptions particulières appliqués aux locaux contenant une baignoire ou une douche ; Faire intervenir un électricien qualifié afin de modifier l'installation pour la rendre adaptée aux locaux contenant une douche ou une baignoire (3ème étage - Salle d'eau)

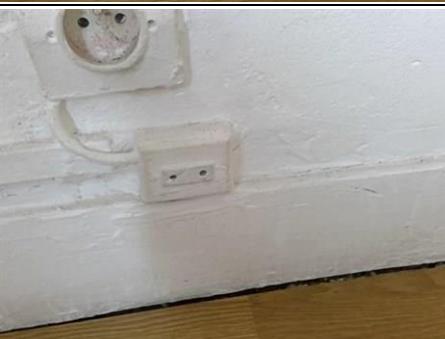
<p>Photo PhEle007 Libellé de l'anomalie : B3.3.6 a1 Au moins un socle de prise de courant ne comporte pas de broche de terre. Remarques : Présence de circuits électriques non équipés de conducteurs de protection ; Faire intervenir un électricien qualifié afin d'installer des conducteurs de protection sur les circuits qui n'en sont pas équipés (3ème étage - Chambre 1)</p>

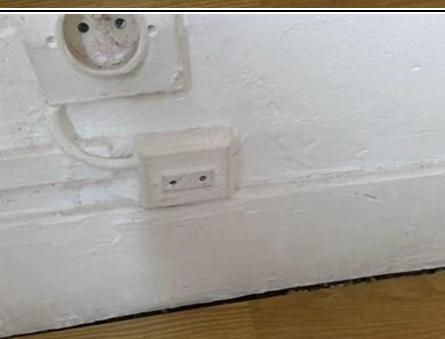
<p>Photo PhEle008 Libellé de l'information complémentaire : B11 b2 Au moins un socle de prise de courant n'est pas de type à obturateur Remarques : Présence de socles de prises non équipés d'obturateur ; Faire intervenir un électricien qualifié afin de remplacer les socles de prises non équipés d'obturateur par des socles de prises à obturateur (3ème étage - Chambre 1)</p>

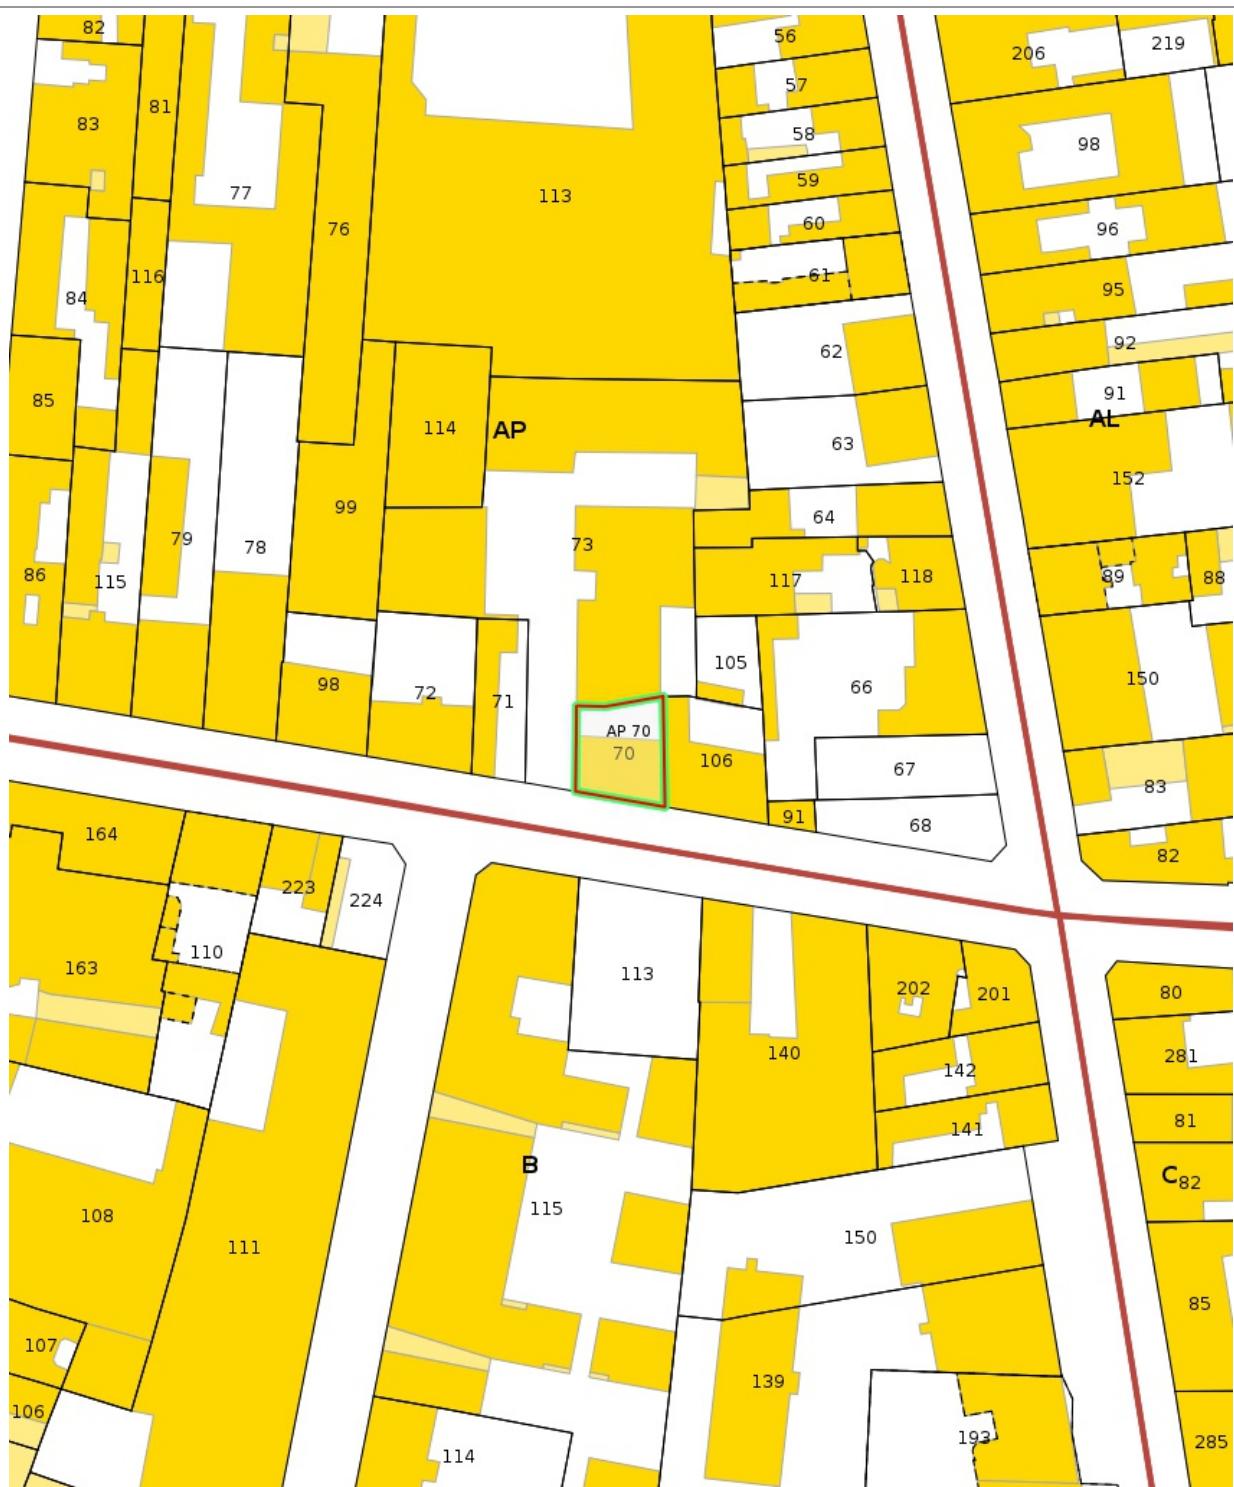
Zonage réglementaire sur la Sismicité : Zone 1 - Très faible

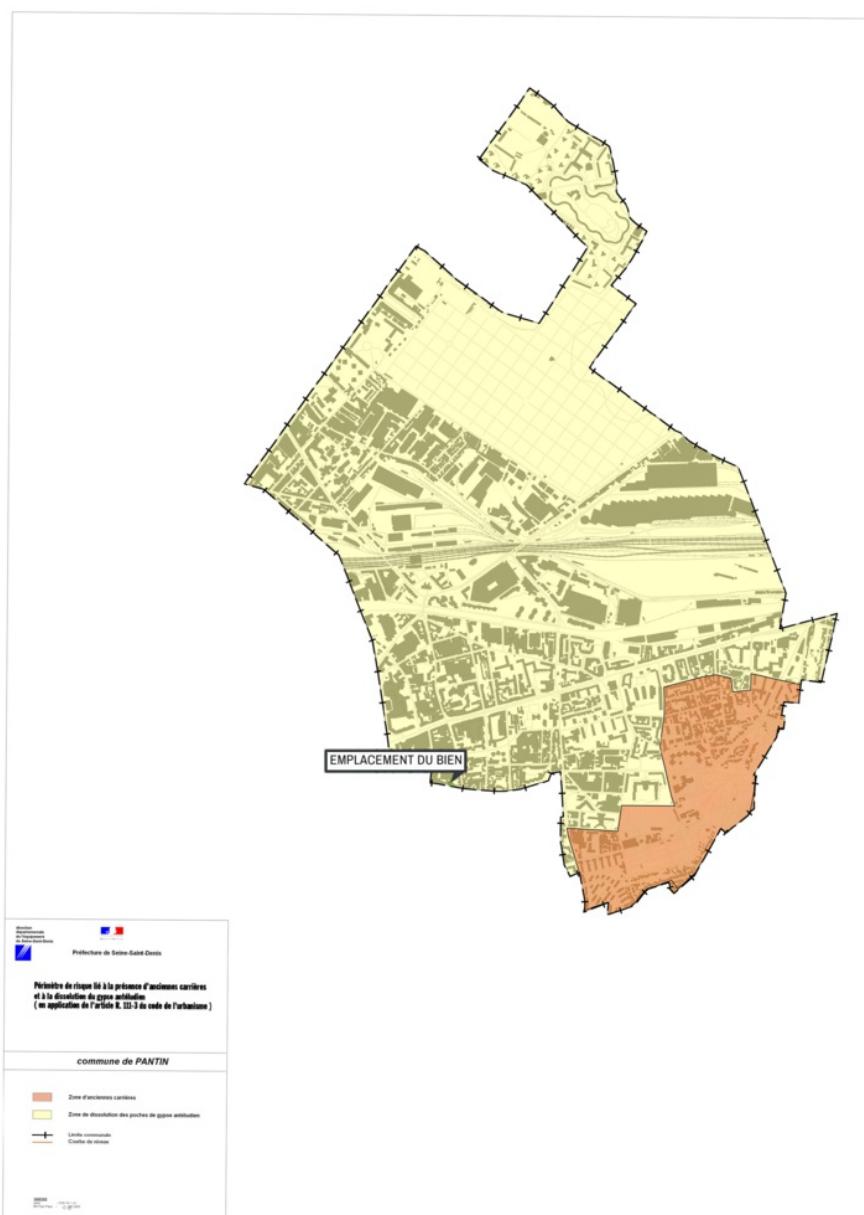
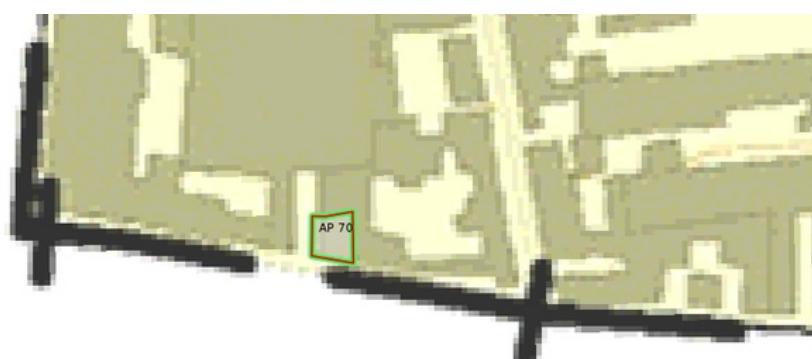
Mouvement de terrain Gypse Approuvé le 18/04/1995

- Pas de risque [Zone anciennes carrières : Abrogée et remplacée par le PPBM approuvé le 10/07/2023]
- Zone de dissolution des poches de gypse antéoliénien
- Limite communale
- Courbe de niveau

ATTENTION!
Le Risque Anciennes Carrières présent sur la cartographie n'est plus à prendre en compte.
Le PPBM approuvé le 10/07/2023 abroge le R111-3 approuvé le 16/12/1986 puis modifié le 18/04/1995.
