PROCES VERBAL DE DESCRIPTION

SYNDICAT DES COPROPRIETAIRES DU 68, RUE VICTOR HUGO à BAGNOLET (93006),

Dossier Technique Immobilier

Rapport de mission de repérage des matériaux et produits contenant de l'amiante pour l'établissement du constat établi à l'occasion de la vente d'un immeuble bâti (Listes A et B de l'annexe 13-9 du Code de la Santé publique)

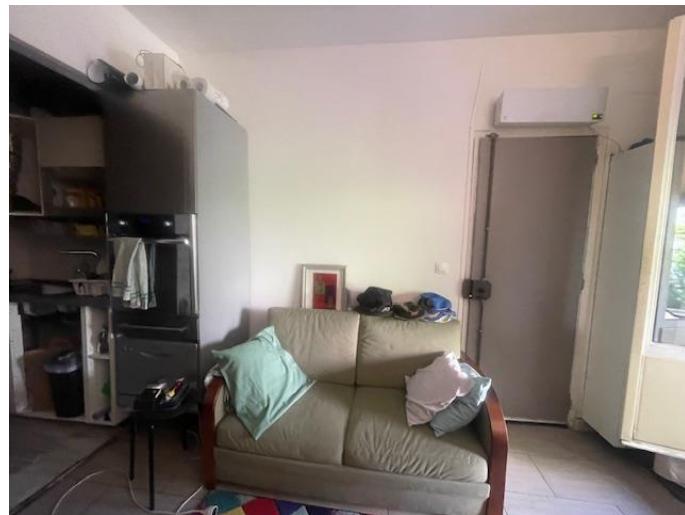
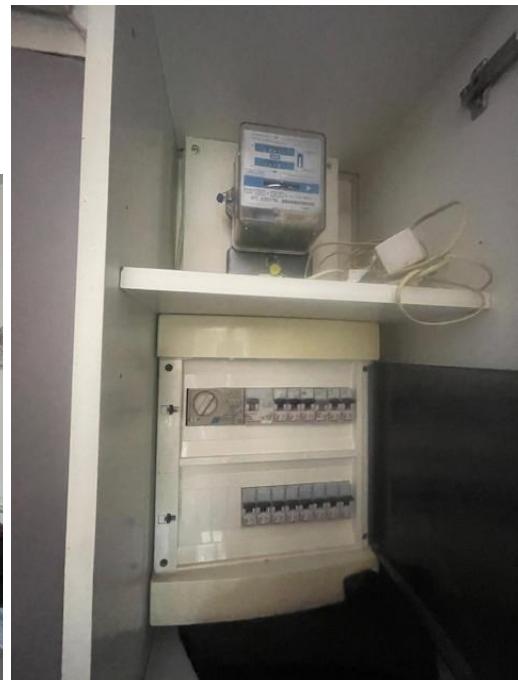
La porte-fenêtre donne accès à un jardin qui comporte une terrasse en composite et un jardinet et une allée recouverte de pavés. Le jardin comporte une porte métallique qui donne directement accès à la cour de l'immeuble.

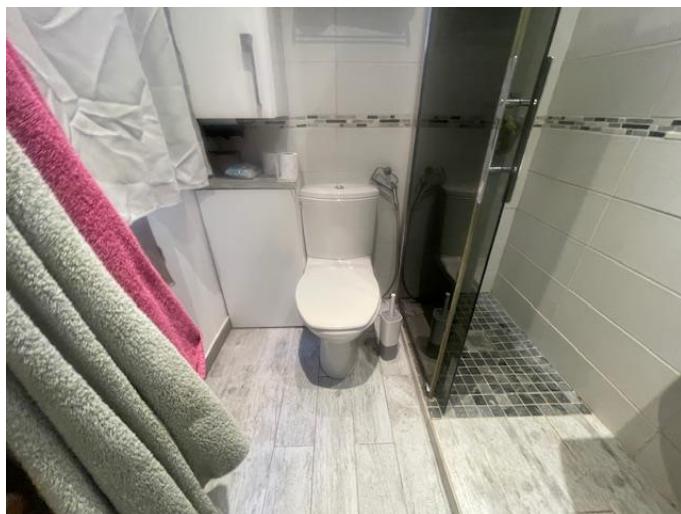
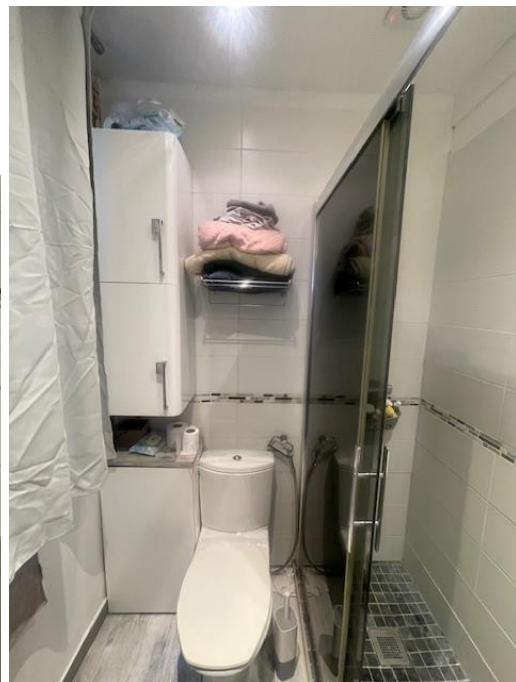
Le faux plafond est recouvert de peinture en état d'usure avancée avec quelques fissures de peinture.

- *Une cuvette à l'anglaise.*
- *Une douche à l'italienne.*
- *Un lavabo.*
- *Une grille d'aération électrique.*

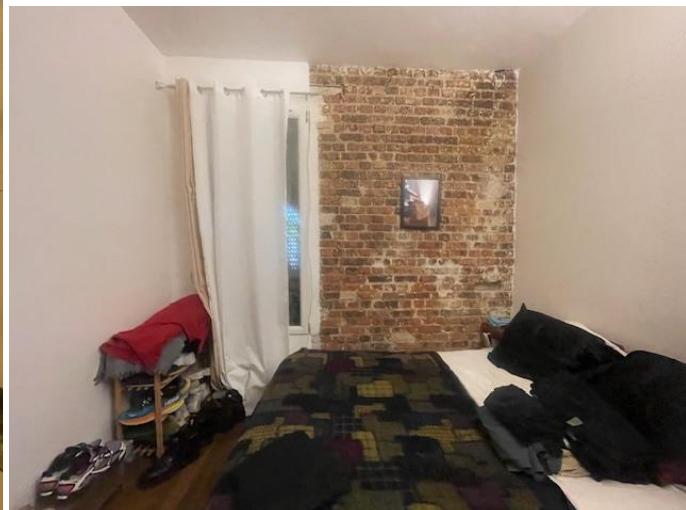
- *Un radiateur électrique.*
- *Une porte coulissante séparant la chambre de la pièce principale.*

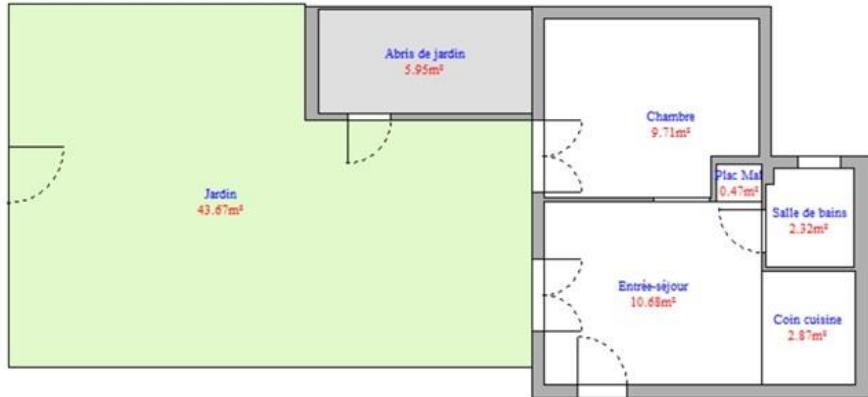
7.1 - Annexe - Schéma de repérage

Planche (croquis) de repérage technique effectué par le cabinet : Ariane Environnement, auteur : RIBEIRO Rui
Dossier n° [REDACTED]/5413 du 29/04/2025

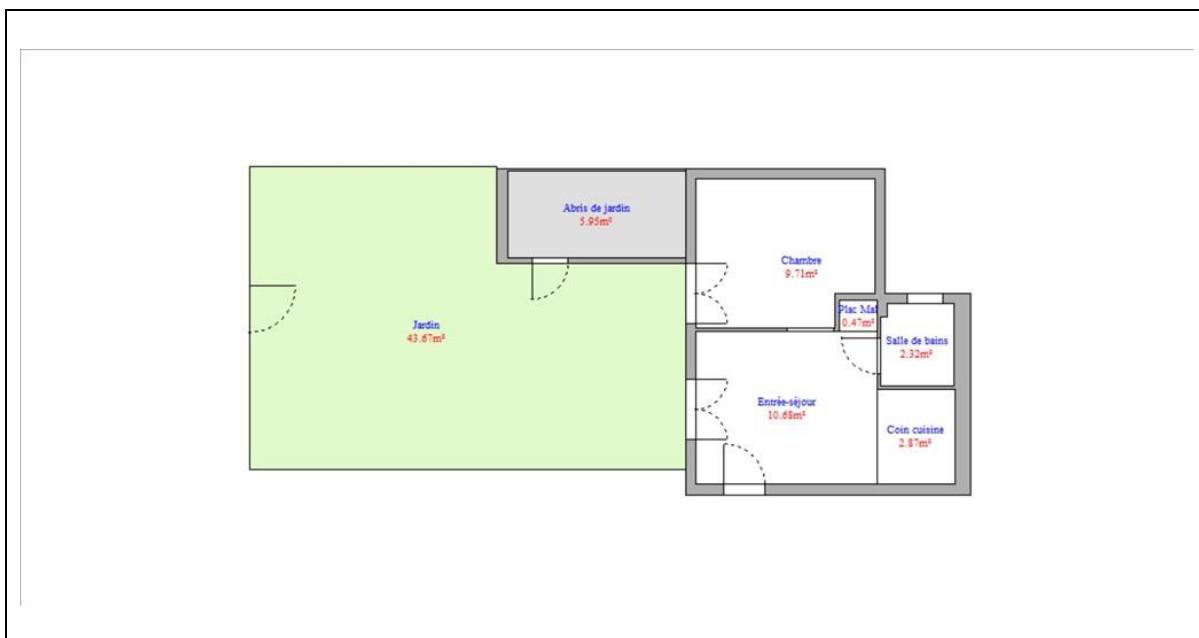
Localisation des mesures sur croquis de repérage

-		Fenêtre intérieure	PVC		Non mesurée	-		NM	Absence de revêtement
-		Fenêtre extérieure	PVC		Non mesurée	-		NM	Absence de revêtement
42		Porte	Bois	Peinture	partie mobile	0.41		0	
43					huissière	0.11			
44		garde-corps	Métal	Peinture	mesure 1	9.5	Dégradé (Ecaillage)	3

Du fait de la présence de revêtements contenant du plomb au-delà des seuils en vigueur et de la nature des dégradations constatées (dégradé) sur certaines unités de diagnostic et en application de l'article L. 1334-9 du code de la santé publique, le propriétaire du bien, objet de ce constat, doit effectuer les travaux appropriés pour supprimer l'exposition au plomb, tout en garantissant la sécurité des occupants. Il doit également transmettre une copie complète du constat, annexes comprises, aux occupants de l'immeuble ou de la partie d'immeuble concernée et à toute personne amenée à effectuer des travaux dans cet immeuble ou la partie d'immeuble concernée.
