NEDELLEC
& ASSOCIES

PROCÈS VERBAL DE DESCRIPTION

PROCES-VERBAL DE DESCRIPTION

Maison individuelle
0695.4454812
21 lieu dit la galinais
35600 BAINS-SUR-OUST

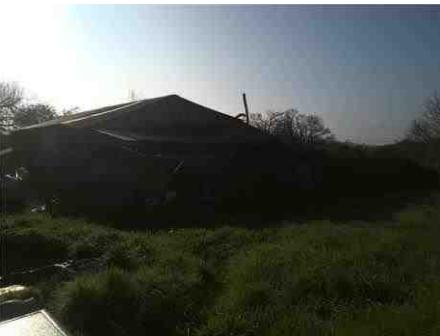
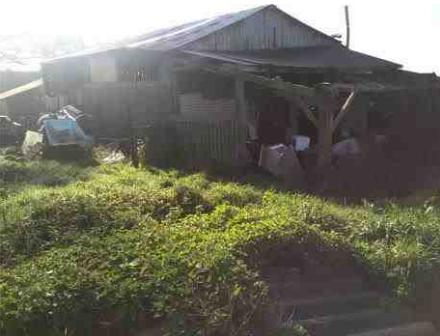
ELEMENT : Mur		
Vue d'ensemble	Emplacement

Nom du client	Numéro de dossier	Pièce ou local
	3014	Annexe - Appentis
Matériaux	Date de prélèvement	Nom de l'opérateur
Amiante ciment		SEGUIN Yann
Localisation		
Mur - Tôles ondulées		
Résultat amiante		
Susceptible de contenir de l'amiante		
Résultat de la grille d'évaluation		
Evaluation périodique

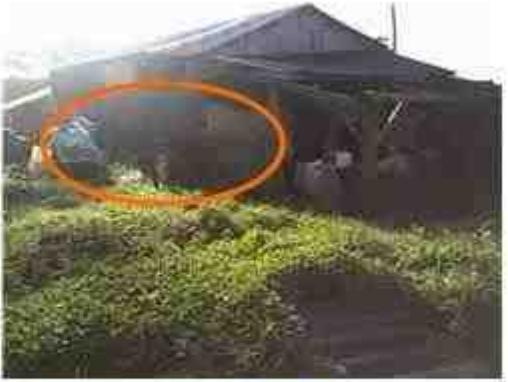
Appentis

a? Tôles ondulées

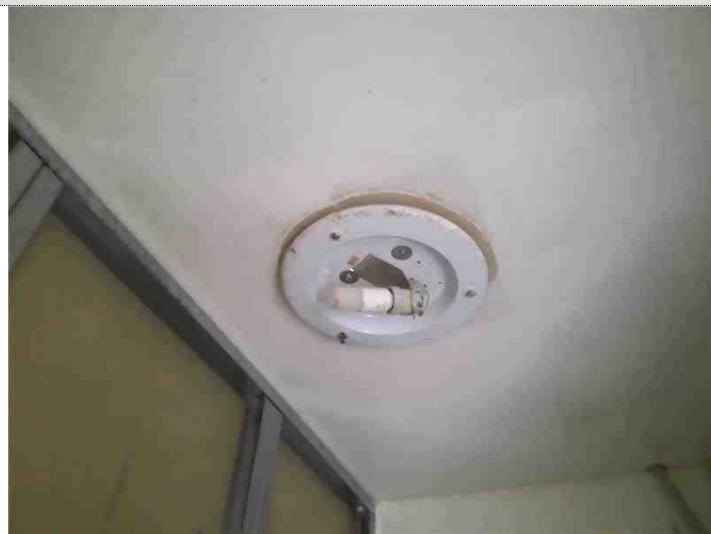
ANNEXE 1 – PHOTO(S) DES ANOMALIES**Point de contrôle N° B.7.3 a)**

Description : L'ENVELOPPE d'au moins un matériel est manquante ou détériorée.

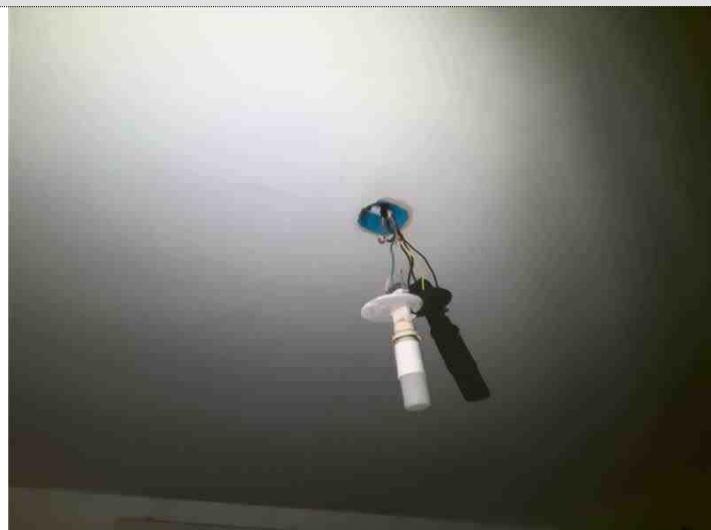
Point de contrôle N° B.8.3 e)

Description : Au moins un CONDUCTEUR isolé n'est pas placé sur toute sa longueur dans un conduit, une goulotte, une plinthe ou une huisserie, en matière isolante ou métallique, jusqu'à sa pénétration dans le MATERIEL ELECTRIQUE qu'il alimente.
