Rapport de mission de repérage des matériaux et produits contenant de l'Amiante pour l'établissement du constat établi à l'occasion de la vente d'un immeuble bâti (listes A et B de l'annexe 13-9 du Code de la Santé publique)

Numéro de dossier : ATS25043_am1_lot023
Date du repérage : 07/07/2025

Adresse	Rue : 7, rue Marie Debos Bât., escalier, niveau, appartement n°, lot n°: Apt. situé au 4^{ème} Et. droite Bât A Esc. A, Lot numéro 23 Cave 11 située au Sous-sol, Lot numéro 24 Code postal, ville : .. 92120 MONTROUGE Section cadastrale J, Parcellle n° 39
Périmètre de repérage :
Type de logement : Appartement – T4
Fonction principale du bâtiment : Habitation (partie privative d'immeuble)
Date de construction : 1950/1960

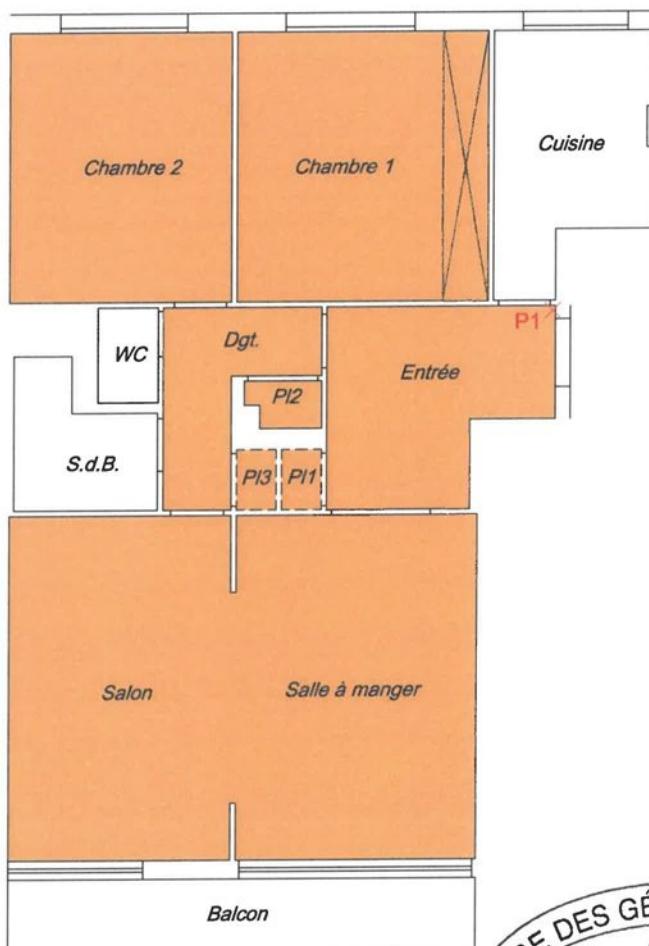
4ème Etage

■ Dalles de sol contenant de l'amiante

Localisation	Identifiant + Description	Conclusion (justification)	Etat de conservation** et préconisations*
4 ^{ème} étage - Entrée	<u>Identifiant:</u> M001-P001 <u>Description:</u> Dalle de sol <u>Liste selon annexe.13-9 du CSP:</u> B	Présence d'amiante (après analyse)	Résultat EP** Préconisation : Il est recommandé de réaliser une évaluation périodique.
4 ^{ème} étage - Salle à manger, Salon, Chambre 1, Chambre 2, dégagement, Placards 1, 2 et 3	<u>Identifiant:</u> M002 <u>Description:</u> Dalle de sol <u>Liste selon annexe.13-9 du CSP:</u> B	Présence d'amiante (sur jugement de l'opérateur)	Résultat EP** Préconisation : Il est recommandé de réaliser une évaluation périodique.
