## DOSSIER DE DIAGNOSTIC TECHNIQUE

Désignation du lot principal : Appartement T3 – 3<sup>ème</sup> étage – Porte droite – Lot n° 55  
 Désignation des lots secondaires : Cave en sous-sol – Lot n° 119

**RAPPORT DE MISSION DE REPÉRAGE DES MATERIAUX ET PRODUITS  
CONTENANT DE L'AMIANTE POUR L'ÉTABLISSEMENT DU CONSTAT ÉTABLI  
À L'OCCASION DE LA VENTE D'UN IMMEUBLE BÂTI**

## RAPPORT DE L'ÉTAT RELATIF À LA PRÉSENCE DE TERMITES

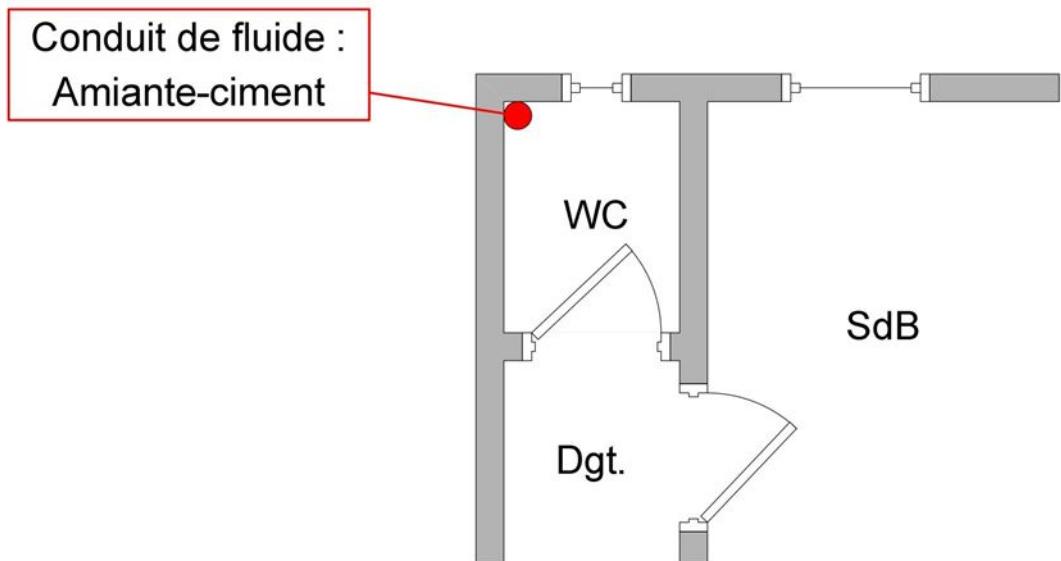
ANNEXE(S)Croquis de localisation des matériaux/produits amianteés :

Localisation	Matériau(x) / produits	Recommandations au(x) propriétaire(s)
WC	Conduit de fluide en amiante-ciment	EP : évaluation périodique

Local	Elément / Zone	Matériau / Produit	Critère de décision	Etat de dégradation	Obligation / Préconisation
WC	Conduit de fluide	Amiante-ciment	Jugement de l'opérateur	MND	EP

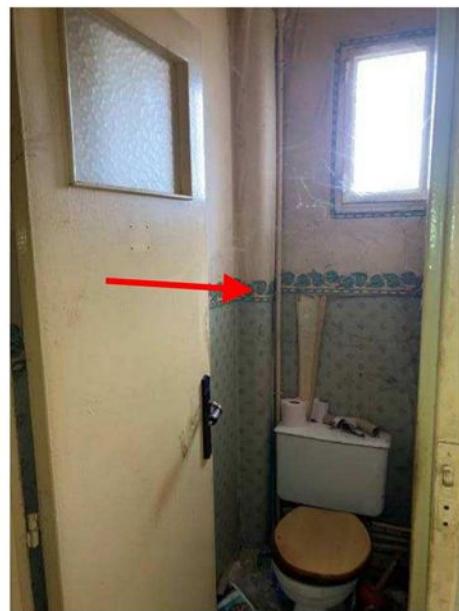
WC : Conduit de fluide en amiante-ciment

<b>Eléments d'information du/des matériau(x)/produit(s) amianté(s)</b>	
Date de l'évaluation	05/06/2025
Pièce(s) ou zone homogène	WC
Elément(s)	Conduit de fluide
Matériau(x) / Produit(s)	Amianto-ciment
Recommandation	Evaluation périodique

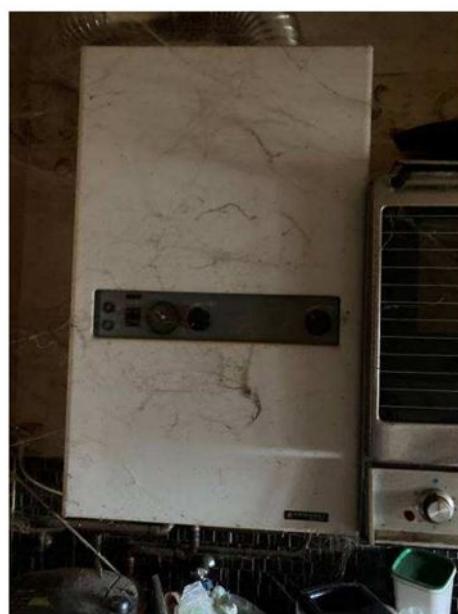
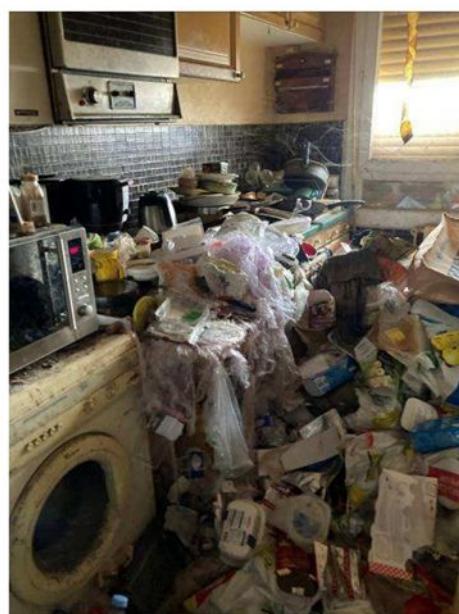
Cuisine. Local très fortement encombré le jour de la visite rendant la plupart des contrôles réglementaires irréalisables.
