DIRE PROCES-VERBAL DE DESCRIPTION ET DIAGNOSTICS

PROCÈS-VERBAL DE DESCRIPTION

II – DESCRIPTION DE L'APPARTEMENT AU TROISIEME ETAGE PORTE DROITE – LOT N° 26

Alliance Diagnostic

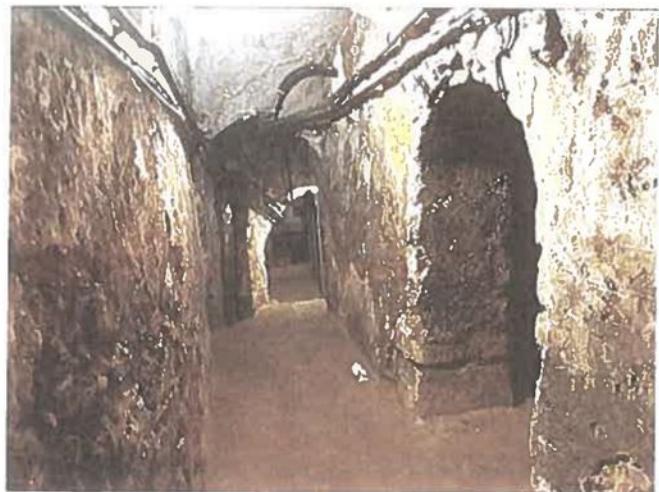
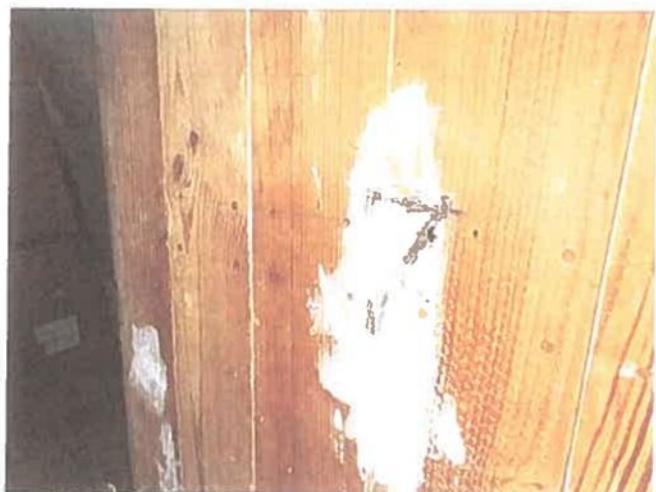
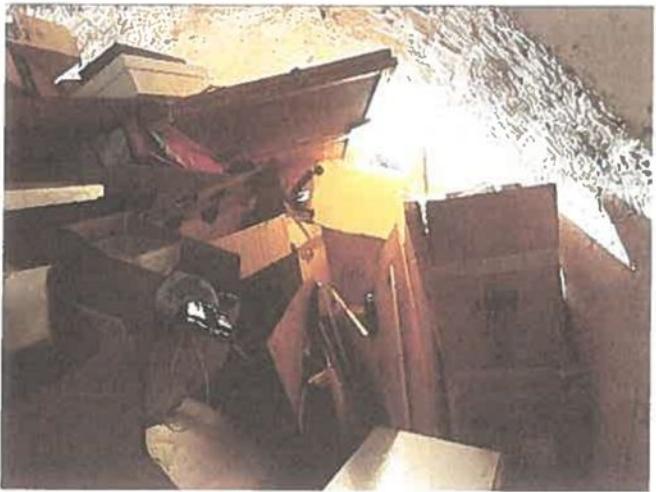
III – DESCRIPTION DE LA CAVE N° 7 AU SOUS-SOL – LOT N° 46

Il s'agit d'une cave voûtée en pierres, avec un sol en béton.

Cette cave est très fortement encombrée, ne me permettant pas d'y cheminer totalement.

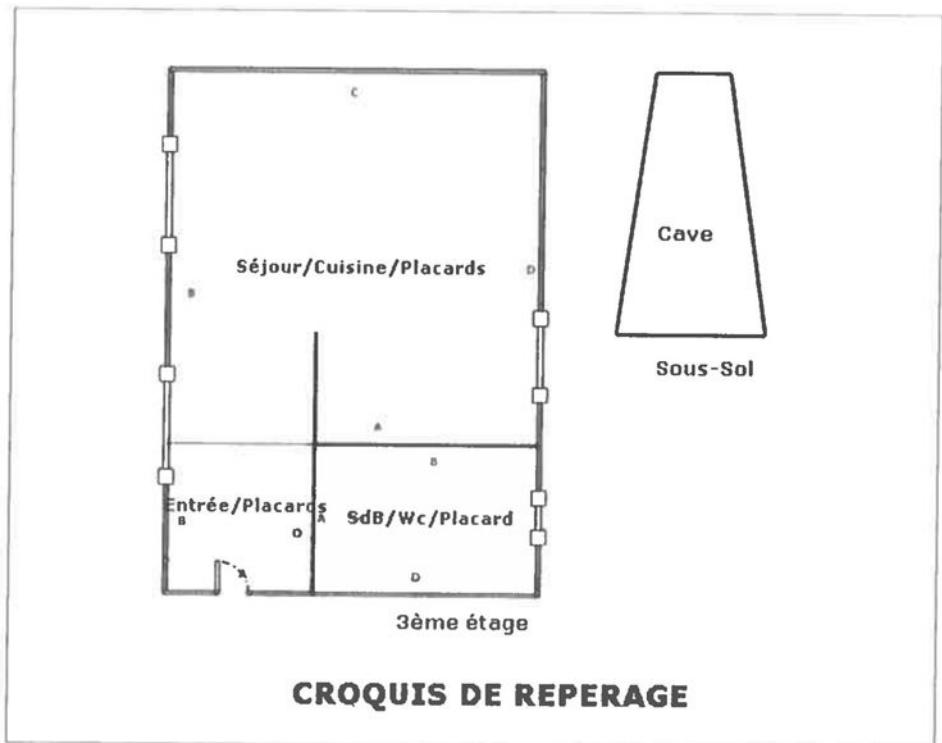
Localisation des mesures sur croquis de repérage

N°	Zone	Unité de diagnostic	Substrat	Revêtement apparent	Localisation mesure	Mesure (mg/cm²)	Etat* de conservation	Classement UD	Observation
2	A	Porte intérieure (P1)	Bois	Peinture	partie mobile	3,4	Non Dégradé	1	
3					Huissene	4,7			
4	A	Porte extérieure (P1)	Bois	Peinture	partie mobile	4,7	Non Dégradé	1	
5					Huissene	7,4			
6	A	Mur	Plâtre	Peinture	partie basse (< 1 m)	0,3			
7					partie haute (> 1 m)	0,3			
8	B	Mur	Plâtre	Peinture	partie basse (< 1 m)	0,4			
9					partie haute (> 1 m)	0,4			
10	D	Mur	Plâtre	Peinture	partie basse (< 1 m)	0,4			
11					partie haute (> 1 m)	0,7			
12	B	Fenêtre intérieure (F1)	Bois	Peinture	partie mobile	0,4			
13					Huissene	0,3			
14	B	Fenêtre extérieure (F1)	Bois	Peinture	partie mobile	0,6			
15					Huissene	0,5			
16	B	Garde corps	Métal	Peinture	mesure 1	9,4	Etat d'usage (Usure par friction)	2	
17					mesure 2	8,8

Du fait de la présence de revêtements contenant du plomb au-delà des seuils en vigueur et de la nature des dégradations constatées (non dégradé, non visible, état d'usage) sur certaines unités de diagnostic, le propriétaire doit veiller à l'entretien des revêtements recouvrant les unités de diagnostic de classe 1 et 2, afin d'éviter leur dégradation future.
