## Dossier Technique Immobilier

Numéro de dossier : R.25.386.CORBEIL [REDACTED]

Date du repérage : 07/05/2025

Adresse : ..... **11 rue du 14 juillet (Appt : 29)**

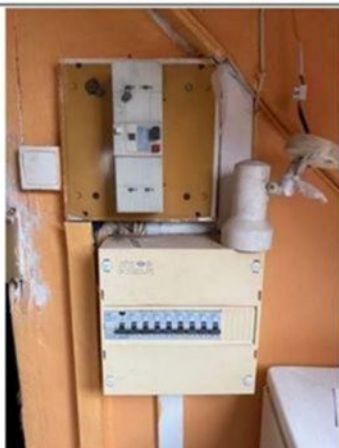
Photo n° PhEle001

B11 a1 L'ensemble de l'installation électrique est protégée par au moins un dispositif différentiel à haute sensibilité inf. ou égal à 30 mA.

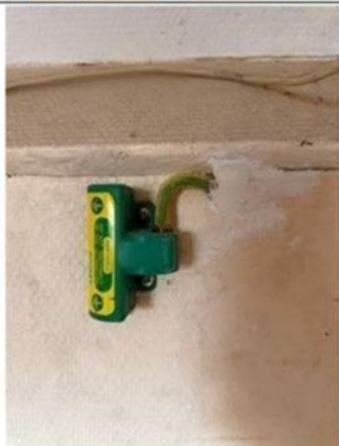
Photo PhEle002

Libellé de l'anomalie : B3.3.4 b La section du conducteur de la liaison équipotentielle principale est insuffisante.

Remarques : Absence de LEP (Liaison Equipotentielle Principale) ; Faire intervenir un électricien qualifié afin d'installer une LEP

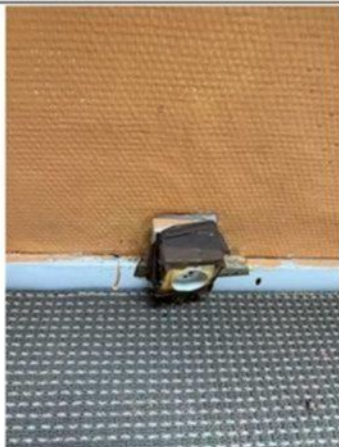
Photo PhEle003

Libellé de l'anomalie : B8.3 e Au moins un conducteur isolé n'est pas placé sur toute sa longueur dans un conduit, une goulotte ou une plinthe ou une huisserie, en matière isolante ou métallique, jusqu'à sa pénétration dans le matériel électrique qu'il alimente.
