## **PROCES-VERBAL DE DESCRIPTION**

la SCP CAZENAVE, Commissaire de Justice, est désignée pour décrire le biens situé 73 avenue de la République à ST MAUR DES FOSSES (94100)

**CERTIFICAT DE SUPERFICIE**

**ETAT MENTIONNANT LA PRESENCE OU L'ABSENCE DE MATERIAUX ET PRODUITS  
CONTENANT DE L'AMIANTE DANS LES IMMEUBLES BATIS**

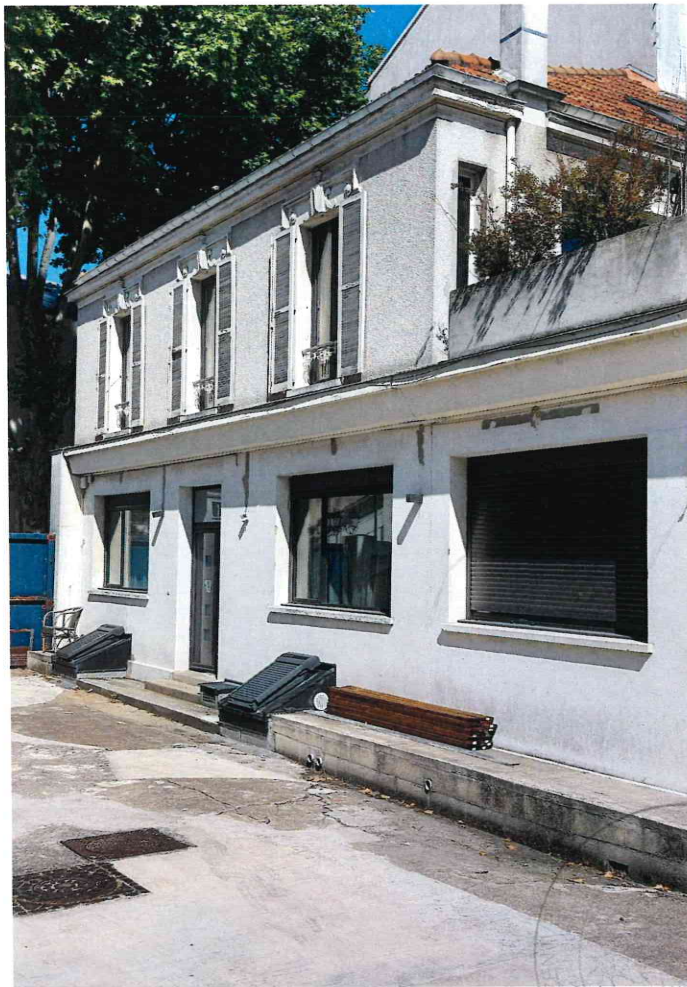
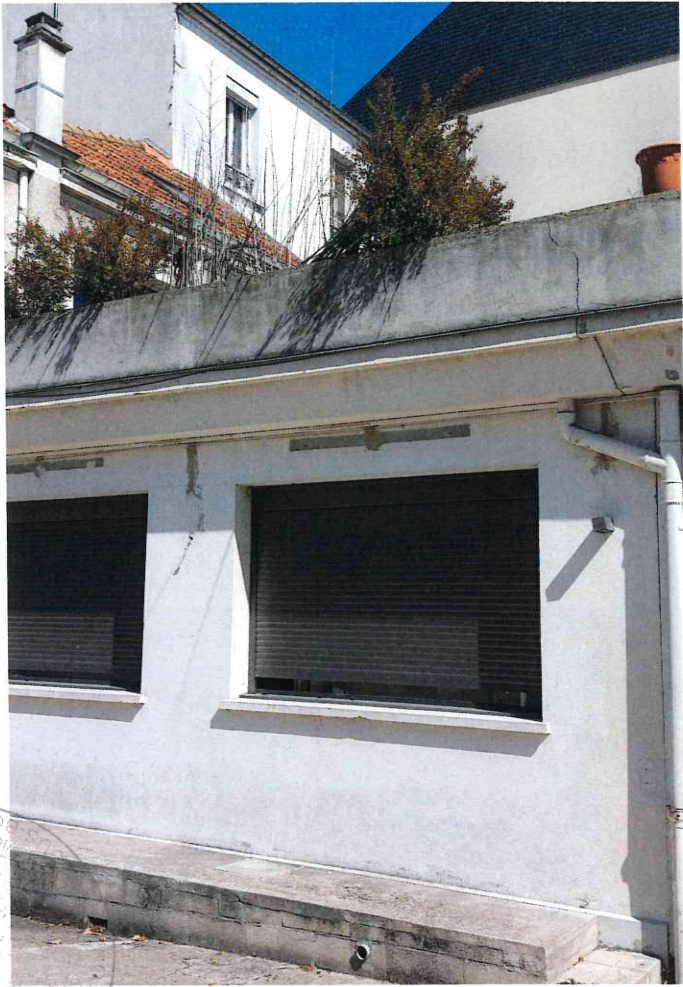
**Extérieur (photos 1, 2, 3, 39)**

La barrière métallique et la cour commune permettent aux véhicules de rentrer et de se garer dans le box fermé à l'intérieur.

La cour commune est sommairement cimentée et ressemble à une cour d'atelier.

Le ravalement de la maison est en état d'usage.

La baie vitrée en PVC à double vitrage est en bon état

Les volets du premier étage sont anciens

Trois marches donnent accès à la porte d'entrée

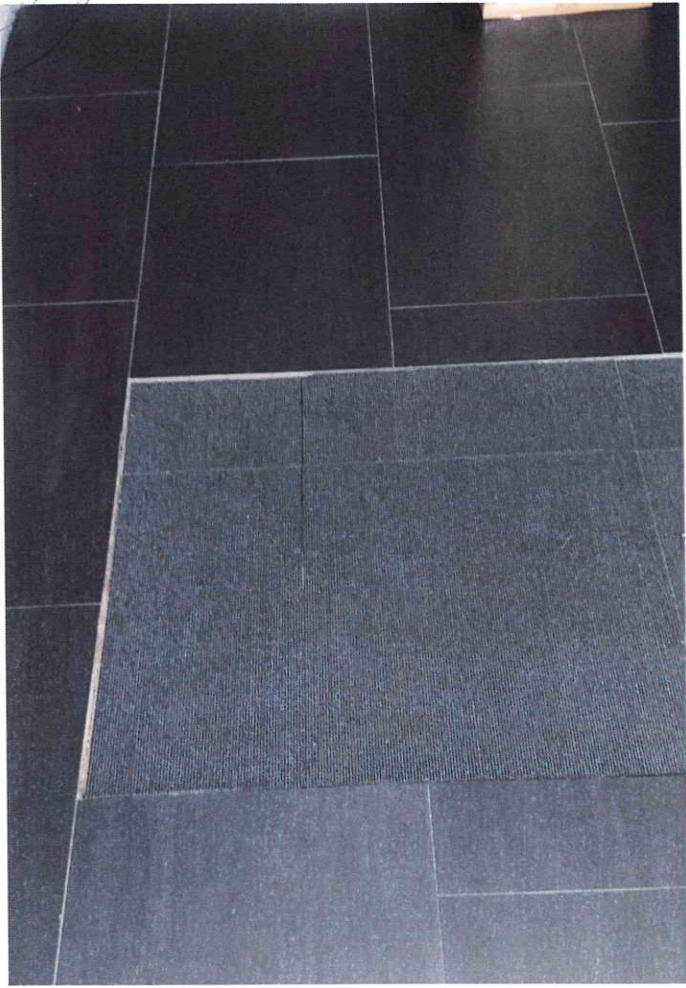
4

**Entrée (photos 4, 5)**

Les carrelages anciens au sol sont en bon état

L'escalier ancien est en état d'usage

Les peintures grises sont en bon état

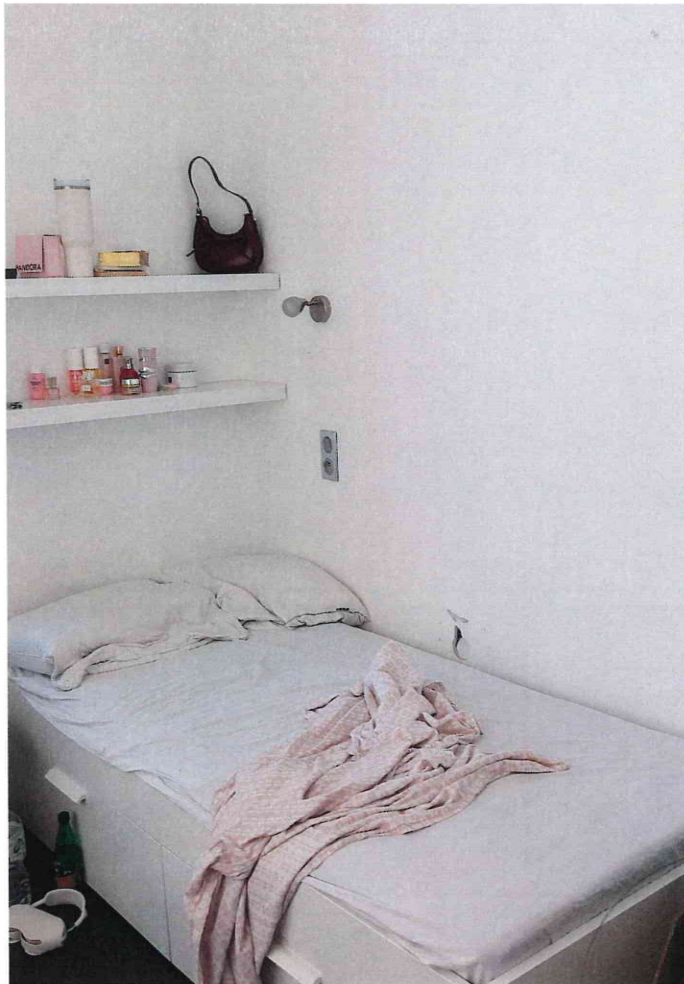
**Chambre (photos 9, 10, 11)**

La porte est en bon état

Le parquet est en bon état

La fenêtre en PVC est en bon état

Les peintures sont en bon état

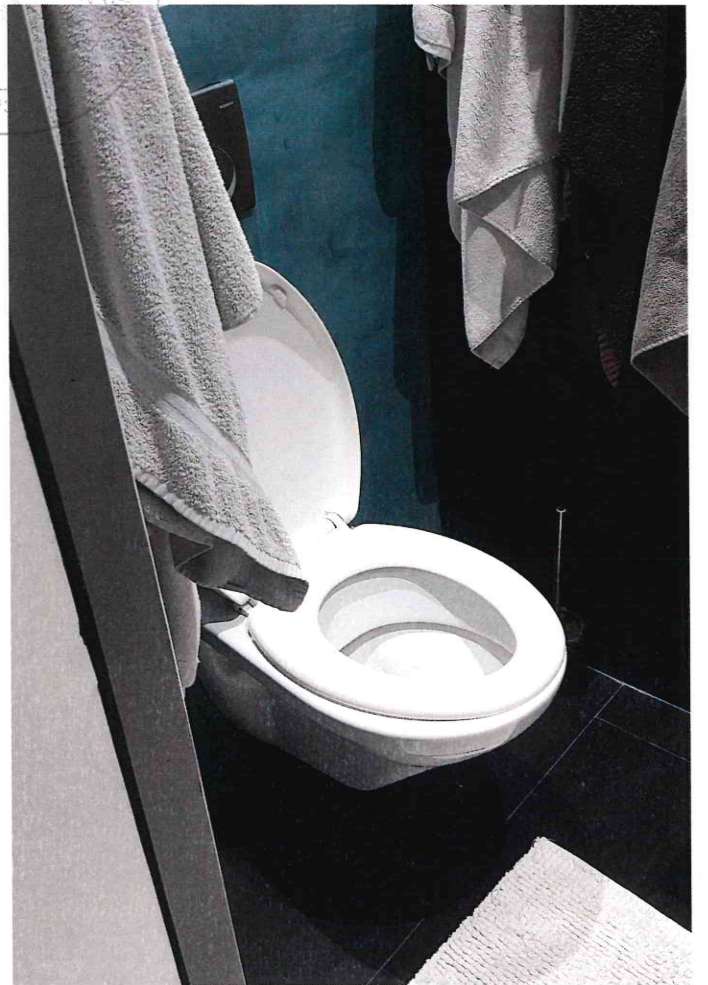
**Salle d'eau (photos 12, 13, 14)**

Les carrelages au sol sont en bon état

Le tadelakt sur les murs est en bon état

La cabine de douche et sa robinetterie sont en bon état

Le meuble lavabo, le lavabo et sa robinetterie sont en bon état

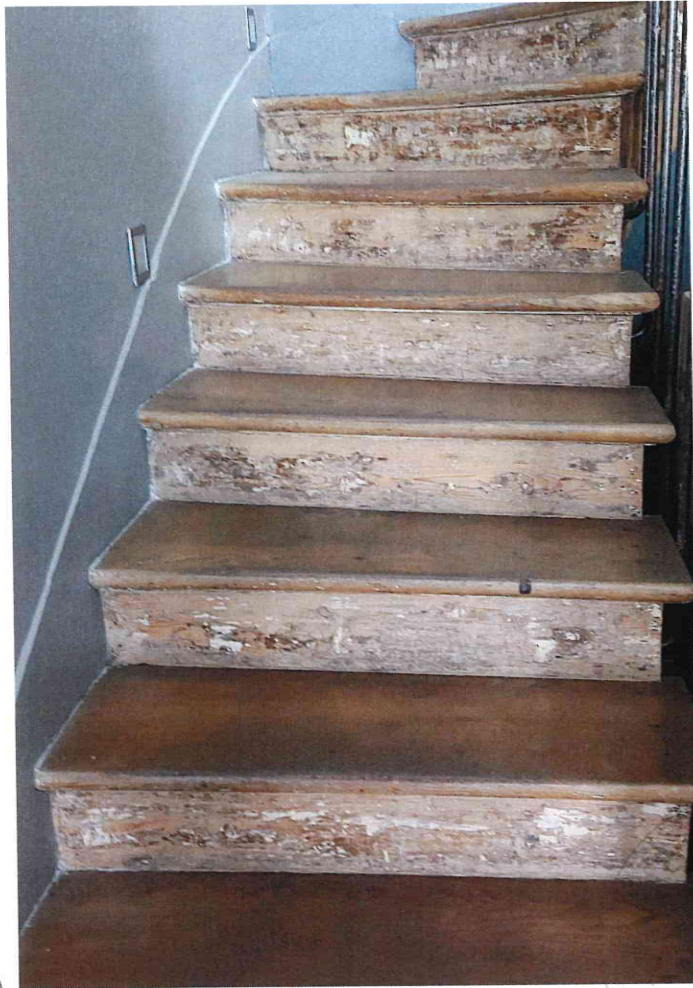
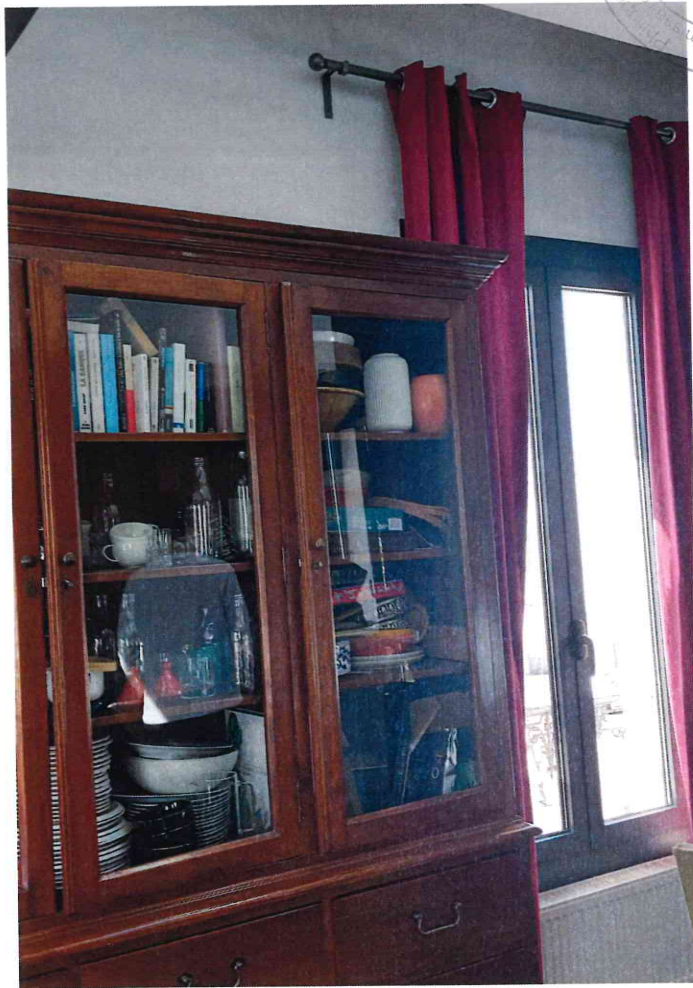
**Séjour (photos 30, 31, 32, 33, 34, 35, 36)**

Les carrelages noirs au sol sont en bon état  
Les fenêtres en PVC sont en bon état  
La grande baie vitrée qui donne sur la terrasse est en bon état  
Les peintures grises sont en bon état  
Le bar qui ferme le coin cuisine est en bon état
