## Dossier Technique Immobilier

Numéro de dossier : R.25.352.STE GENEVIEVE DES  
Date du repérage : BOIS.0 [REDACTED]  
24/04/2025

Adresse : ..... **2 rue Mozart (Appt : 1212; cave 1228;  
Pk : 1365)**

Constat amiante avant-vente  
 Etat des Risques et Pollutions

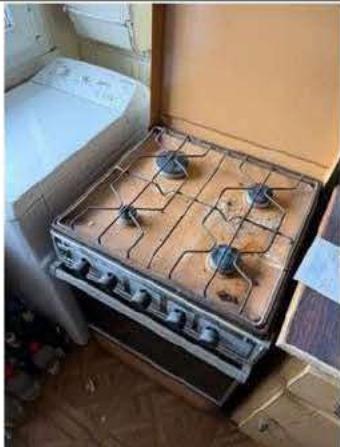
Photo n° PhGaz001  
Localisation : 1er étage - Cuisine  
Cuisinière (Type : Non raccordé)

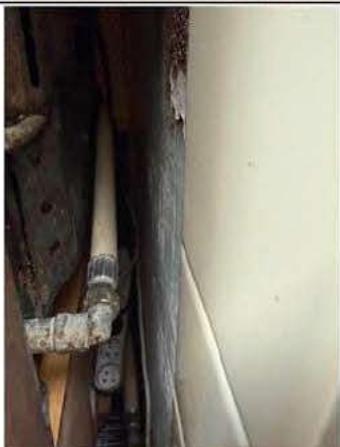
Photo n° PhGaz002  
15b : le tuyau flexible n'est pas visitable. (1er étage - Cuisine)  
Le tuyau non rigide n'est pas visitable; Faire intervenir un installateur gaz qualifié afin de rendre visitable le tuyau non rigide

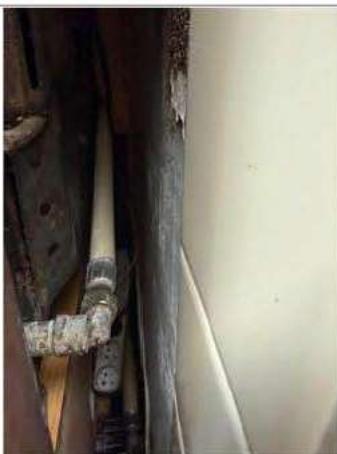
Photo n° PhGaz003

8a2 : au moins un organe de coupure d'appareil n'est pas accessible. (1er étage - Cuisine)

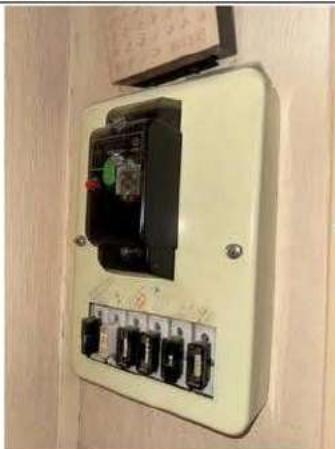
Photo n° PhEle001

B11 a3 Il n'y a aucun dispositif différentiel à haute sensibilité inf. ou égal à 30 mA.

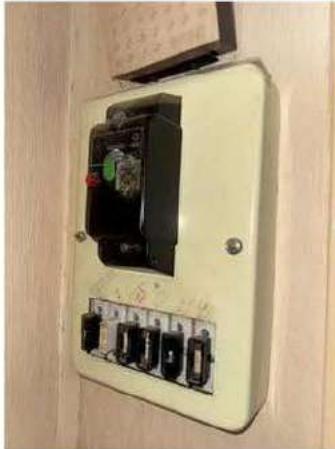
Photo PhEle002

Libellé de l'anomalie : B4.3 b Le type d'au moins un fusible ou un disjoncteur n'est plus autorisé (fusible à tabatière, à broches rechargeables, coupe-circuit à fusible de type industriel, disjoncteur réglable en courant protégeant des circuits terminaux).

Remarques : Présence de fusible(s) de type à broche(s) rechargeable(s) ; Faire intervenir un électricien qualifié afin de remplacer le(s) fusible(s) de type à broche(s) rechargeable(s) par des protections autorisées

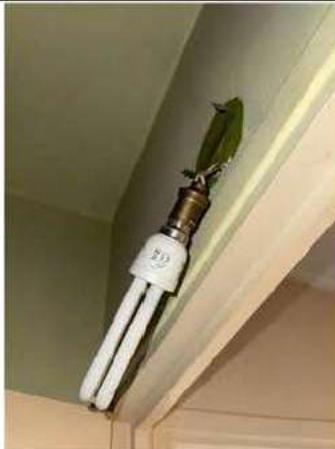
Photo PhEle003

Libellé de l'anomalie : B7.3 e L'installation électrique comporte au moins un dispositif de protection avec une partie active nue sous tension accessible.

Remarques : Présence de dispositif de protection de matériel électrique présentant des parties actives nues sous tension ; Faire intervenir un électricien qualifié afin de remplacer les matériels présentant des parties actives nues sous tension

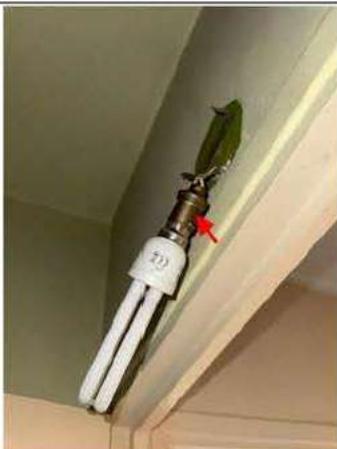
Photo PhEle004

Libellé de l'anomalie : B8.3 b L'installation comporte au moins un matériel électrique inadapté à l'usage.

Remarques : Présence de matériel électrique inadapté à l'usage (douille métallique) ; Faire intervenir un électricien qualifié afin de remplacer les matériaux inadaptés par du matériel autorisé

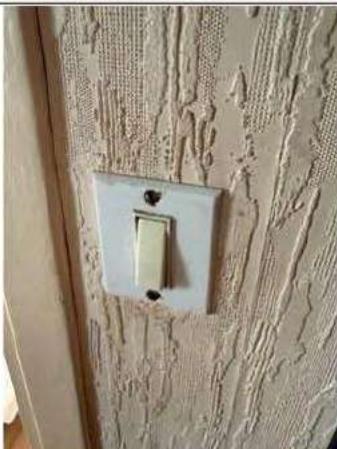
Photo PhEle005

Libellé de l'anomalie : B8.3 a L'installation comporte au moins un matériel électrique vétuste.

Remarques : Présence de matériel électrique vétuste (douilles, interrupteurs, socles de prise...) ; Faire intervenir un électricien qualifié afin de remplacer les matériaux électriques vétustes

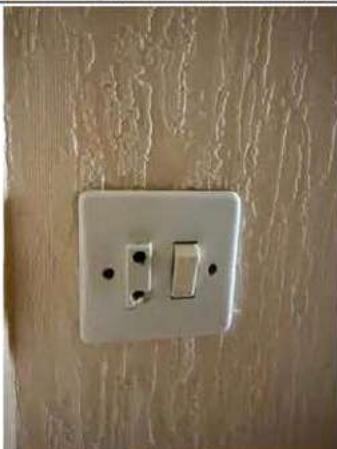
Photo PhEle006

Libellé de l'anomalie : B3.3.6 a1 Au moins un socle de prise de courant ne comporte pas de broche de terre.

Remarques : Présence de circuits électriques non équipés de conducteurs de protection ; Faire intervenir un électricien qualifié afin d'installer des conducteurs de protection sur les circuits qui n'en sont pas équipés

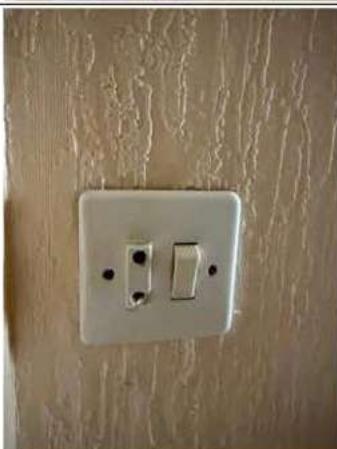
Photo PhEle007

Libellé de l'information complémentaire : B11 b2 Au moins un socle de prise de courant n'est pas de type à obturateur

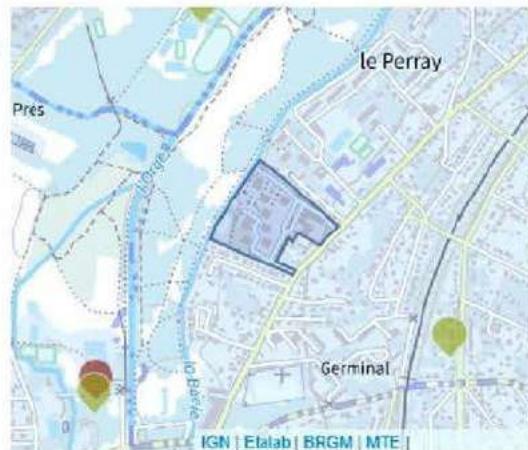
## CANALISATIONS TRANSPORT DE MATIÈRES DANGEREUSES

Une canalisation de matières dangereuses (gaz naturel, produits pétroliers ou chimiques) est située dans un rayon de 500 m autour de votre parcelle. La carte représente les implantations présentes autour de votre localisation. Il convient de rechercher une information plus précise en se rendant en mairie.
