## Résumé de l'expertise n° 25070103

| Désignation du ou des bâtiments | |
|---|---|
| Adresse : ..... | <b>152 rue de Charenton 75012 PARIS</b><br><b>Section cadastrale HA, Parcelle(s) n° 21</b><br><b>1er étage gauche, Lot numéro 8</b> |

## Certificat de superficie de la partie privative

Numéro de dossier : 25070103  
Date du repérage : 01/07/2025  
Heure d'arrivée : 14 h 30  
Durée du repérage : 01 h 30

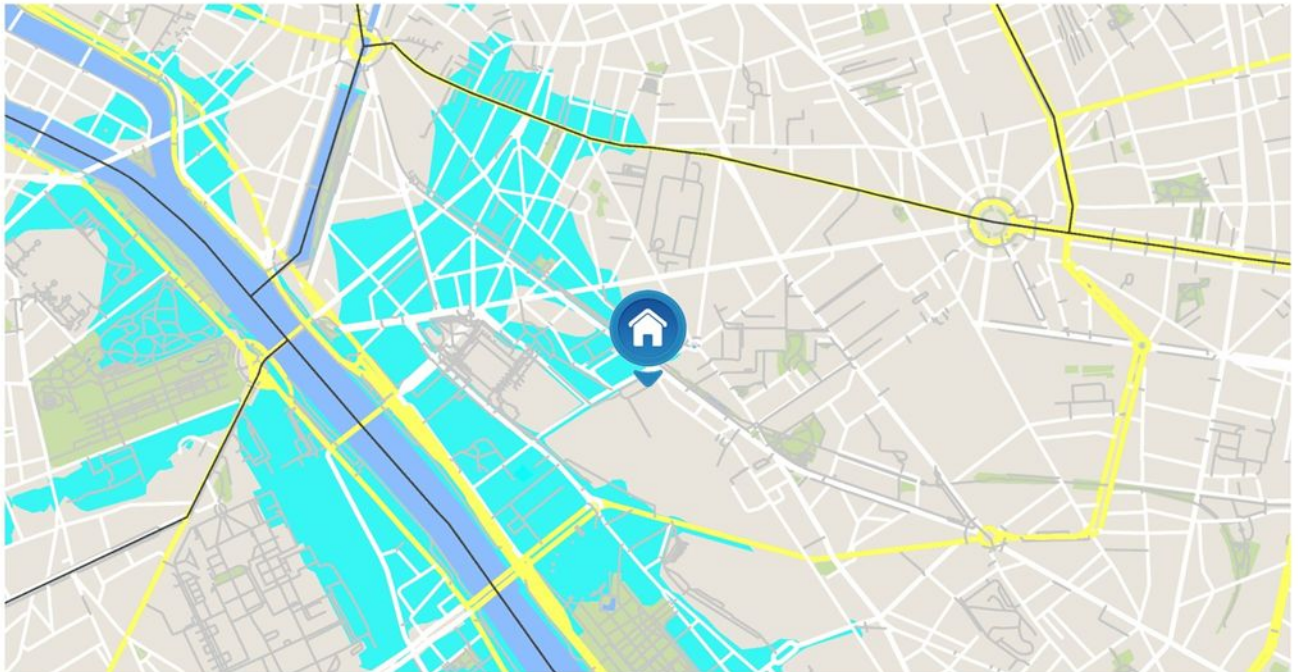
## Extrait cartographique du PPR : Inondation

*Le bien immobilier est situé à l'intérieur d'une zone à risques*

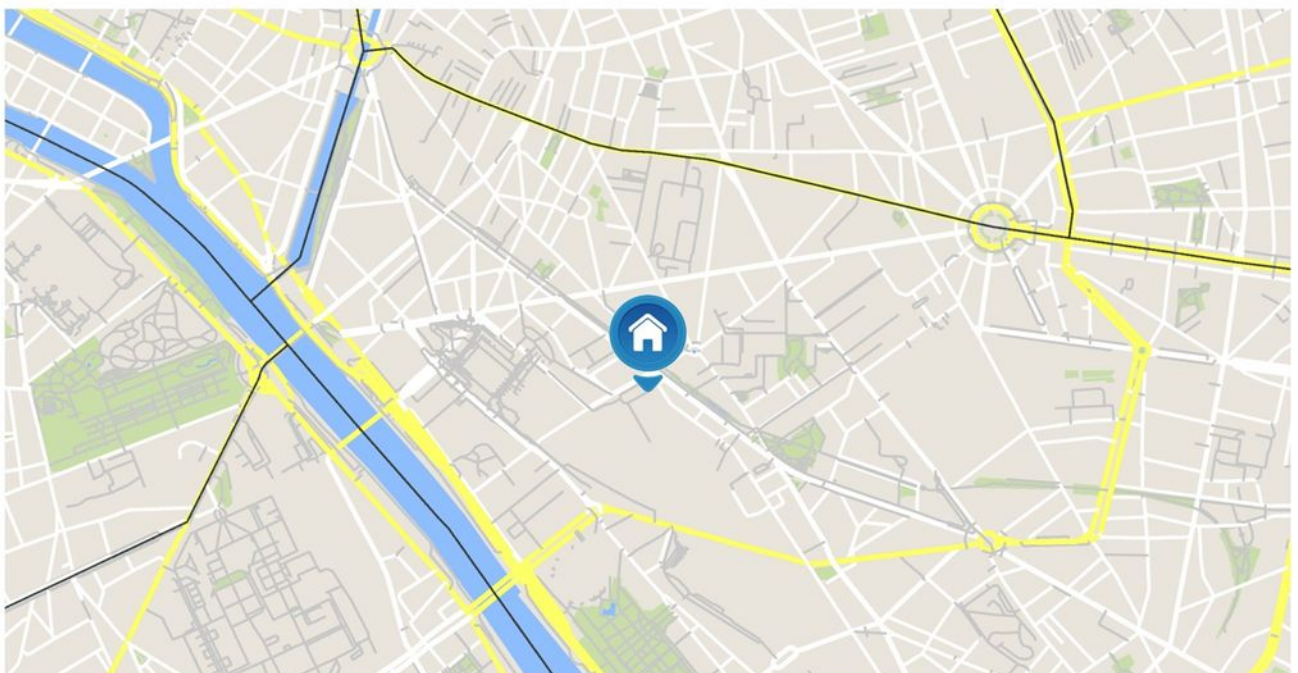
## Extrait cartographique du PPR : Gypse antéludien

*Le bien immobilier n'est pas situé à l'intérieur d'une zone à risques*

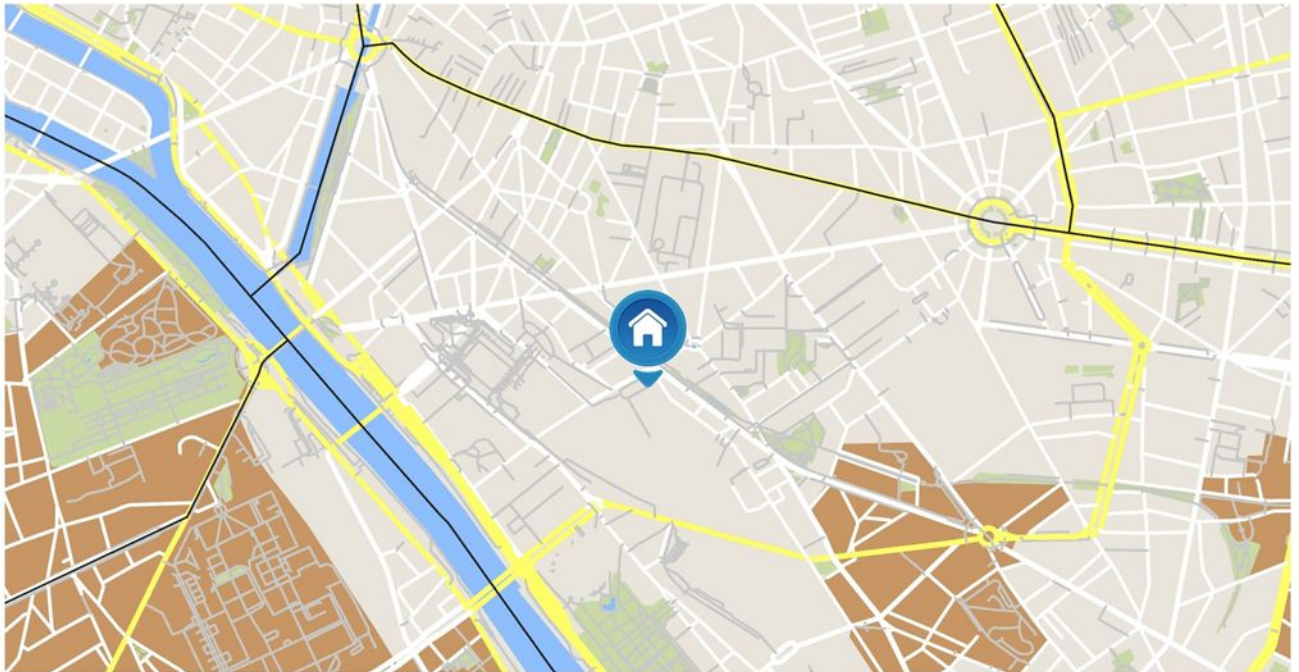
## Extrait cartographique du PPR : Anciennes carrières

*Le bien immobilier n'est pas situé à l'intérieur d'une zone à risques*
