## PROCES VERBAL DE DESCRIPTION

**Syndicat des copropriétaires de la résidence située 155, boulevard de Strasbourg  
94130 NOGENT-SUR-MARNE,**

## Dossier Technique Immobilier

## Rapport de mission de repérage des matériaux et produits contenant de l'amiante pour l'établissement du constat établi à l'occasion de la vente d'un immeuble bâti (Listes A et B de l'annexe 13-9 du Code de la Santé publique)

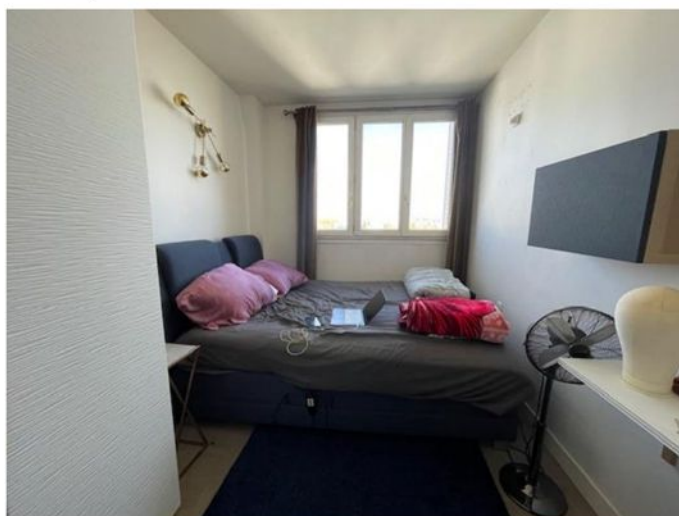
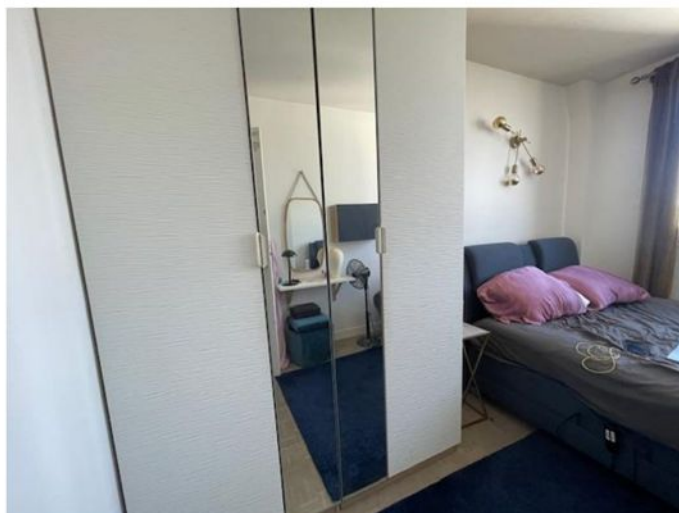
Le faux plafond est recouvert de peinture en bon état, excepté à proximité de la fenêtre où je relève la présence de quelques cloques.

La pièce prend jour par une fenêtre à trois battants, équipée de montants en PVC, de double vitrage et de volets métalliques.

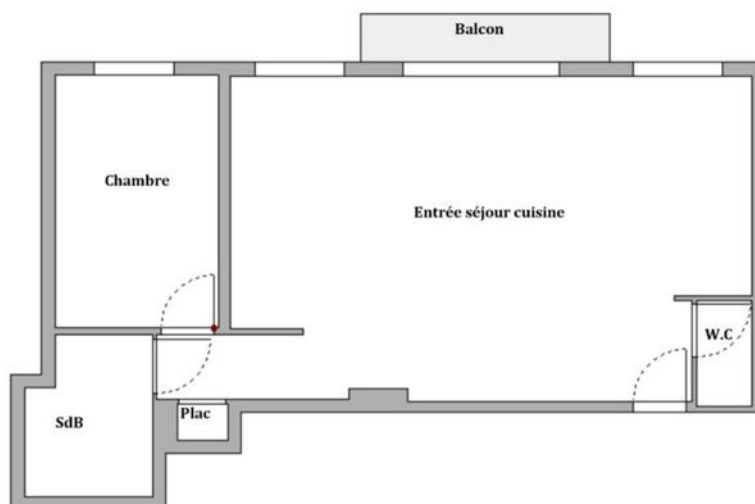
## 7.1 - Annexe - Schéma de repérage

**Planche (croquis) de repérage technique effectué par le cabinet : Ariane Environnement, auteur : FERREIRA Toni**  
**Dossier n° EBRAHIMI/NOGENT SUR MARNE/2025/5381 du 10/04/2025**  
**Adresse du bien : 155, bld de Strasbourg (80, Cave N° 4) 94130 NOGENT SUR MARNE**
