CABINET PAILLARD  
HPUC

## Certificat de superficie de la partie privative

# DPE Diagnostic de performance énergétique (logement)

Adresse : 8 Bis rue Carnot  
95260 BEAUMONT SUR OISE  
Bât. U Cage B RDC Gauche, N° de lot: 38

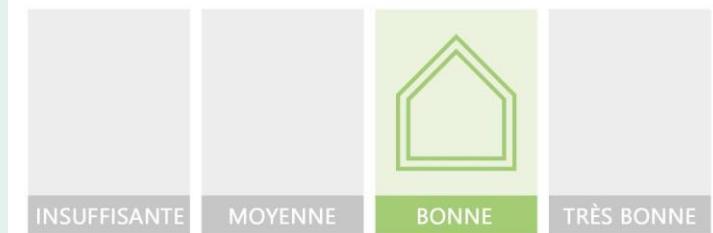
## Performance de l'isolation

Murs	Mur en blocs de béton creux d'épaisseur ≤ 20 cm avec isolation intérieure (réalisée entre 2013 et 2021) donnant sur l'extérieur	très bonne
	Mur en blocs de béton creux d'épaisseur ≤ 20 cm donnant sur un hall d'entrée avec dispositif de fermeture automatique

Plancher bas	Dalle béton donnant sur un sous-sol non chauffé avec isolation intrinsèque ou en sous-face (3 cm)	insuffisante

Toiture/plafond	Dalle béton donnant sur un local chauffé	Sans objet

Portes et fenêtres	Portes-fenêtres battantes pvc, double vitrage avec lame d'argon 12 mm et volets roulants pvc Fenêtres battantes pvc, double vitrage avec lame d'argon 12 mm et volets roulants pvc Porte(s) bois opaque pleine	moyenne
