## Dossier Technique Immobilier

Numéro de dossier : R.25.350.BOUSSY ST [REDACTED]

Date du repérage : 24/04/2025

**Résidence Les Thibaudières (Appt : 12,  
cave 102, 852)**

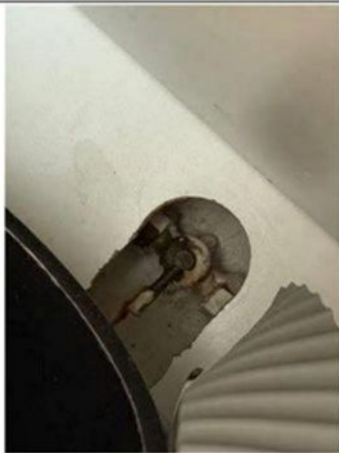
Photo n° PhGaz001

15b : le tuyau flexible n'est pas visitable. (Rez de chaussée - Cuisine)  
Le tuyau non rigide n'est pas visitable; Faire intervenir un installateur gaz qualifié afin de rendre visitable le tuyau non rigide

| Points de contrôle <sup>(3)</sup> (selon la norme) | Anomalies observées (A1 <sup>(4)</sup> , A2 <sup>(5)</sup> , DGI <sup>(6)</sup> , 32c <sup>(7)</sup> ) | Libellé des anomalies et recommandations | Photos |
|---|---|---|---|
| C.10 - 15b<br>Raccordement en gaz des appareils par tuyaux non rigides | A1 | Le tuyau flexible n'est pas visitable. (Table de cuisson)<br><br>Remarques : (Rez de chaussée - Cuisine)<br>Le tuyau non rigide n'est pas visitable ; Faire intervenir un installateur gaz qualifié afin de rendre visitable le tuyau non rigide | |

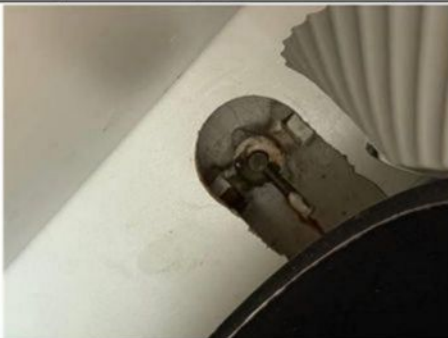
Photo n° PhGaz002

8a2 : au moins un organe de coupure d'appareil n'est pas accessible. (Rez de chaussée - Cuisine)  
Le robinet de commande n'est pas accessible (au fond d'un meuble de cuisine avec tiroir); Faire déplacer le robinet de commande par un installateur gaz qualifié afin de le rendre accessible

| Points de contrôle <sup>(3)</sup> (selon la norme) | Anomalies observées (A1 <sup>(4)</sup> , A2 <sup>(5)</sup> , DGI <sup>(6)</sup> , 32c <sup>(7)</sup> ) | Libellé des anomalies et recommandations | Photos |
|---|---|---|---|
| C.7 - 8a2<br>Organe de Coupure d'Appareil (OCA) | A1 | Au moins un organe de coupure d'appareil n'est pas accessible. (Table de cuisson)<br><br>Remarques : (Rez de chaussée - Cuisine)<br>Le robinet de commande n'est pas accessible (au fond d'un meuble de cuisine avec tiroir) ; Faire déplacer le robinet de commande par un installateur gaz qualifié afin de le rendre accessible | |

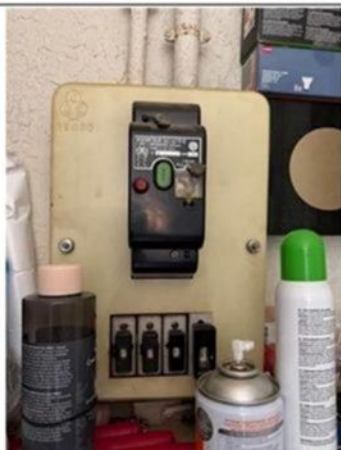
Photo n° PhEle001

B11 a1 L'ensemble de l'installation électrique est protégée par au moins un dispositif différentiel à haute sensibilité inf. ou égal à 30 mA.

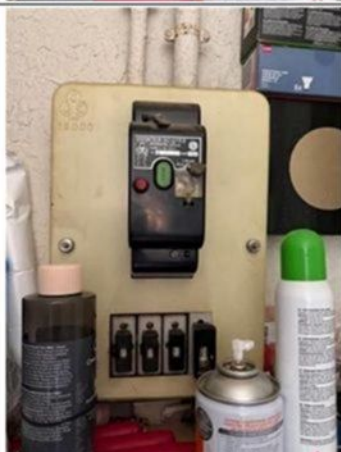
Photo PhEle002

Libellé de l'anomalie : B4.3 b Le type d'au moins un fusible ou un disjoncteur n'est plus autorisé (fusible à tabatière, à broches rechargeables, coupe-circuit à fusible de type industriel, disjoncteur réglable en courant protégeant des circuits terminaux).  
Remarques : Présence de fusible(s) de type à broche(s) rechargeable(s) ; Faire intervenir un électricien qualifié afin de remplacer le(s) fusible(s) de type à broche(s) rechargeable(s) par des protections autorisées

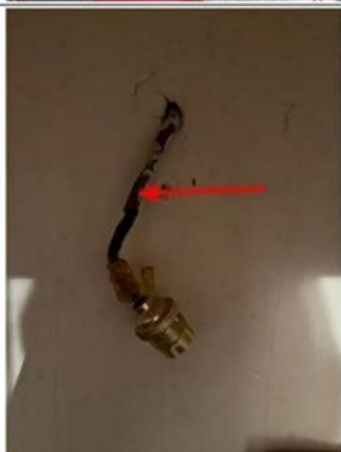
Photo PhEle003

Libellé de l'anomalie : B7.3 e L'installation électrique comporte au moins un dispositif de protection avec une partie active nue sous tension accessible.

Remarques : Présence de dispositif de protection de matériel électrique présentant des parties actives nues sous tension ; Faire intervenir un électricien qualifié afin de remplacer les matériels présentant des parties actives nues sous tension

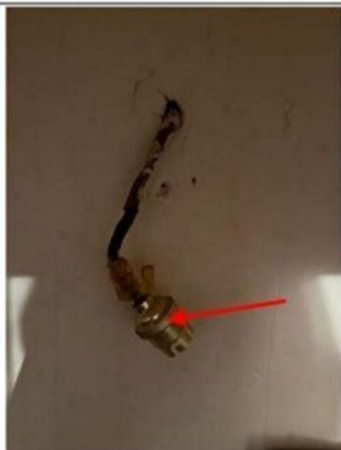
Photo PhEle004

Libellé de l'anomalie : B8.3 b L'installation comporte au moins un matériel électrique inadapté à l'usage.

Remarques : Présence de matériel électrique inadapté à l'usage (douille métallique) ; Faire intervenir un électricien qualifié afin de remplacer les matériels inadaptés par du matériel autorisé

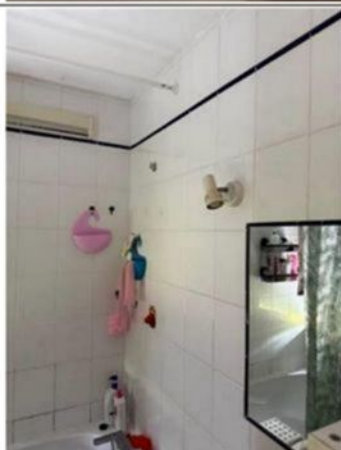
Photo PhEle005

Libellé de l'anomalie : B6.3.1 a Local contenant une baignoire ou une douche : l'installation électrique ne répond pas aux prescriptions particulières appliquées à ce local (adéquation entre l'emplacement où est installé le matériel électrique et les caractéristiques de ce dernier – respect des règles de protection contre les chocs électriques liées aux zones).

Remarques : Présence de matériel électrique inadapté placé en zone 3 d'un local contenant une douche ou une baignoire ; Faire intervenir un électricien qualifié afin de supprimer le matériel électrique inadapté ou le remplacer par du matériel adapté

| Domaines | Anomalies | Photo |
|---|---|---|
| 4. La liaison équipotentielle et installation électrique adaptées aux conditions particulières des locaux contenant une douche ou une baignoire | <p>Local contenant une baignoire ou une douche : l'installation électrique ne répond pas aux prescriptions particulières appliquées à ce local (adéquation entre l'emplacement où est installé le matériel électrique et les caractéristiques de ce dernier - respect des règles de protection contre les chocs électriques liées aux zones).<br/>Remarques : Présence de matériel électrique inadapté placé en zone 3 d'un local contenant une douche ou une baignoire ; Faire intervenir un électricien qualifié afin de supprimer le matériel électrique inadapté ou le remplacer par du matériel adapté</p> | |

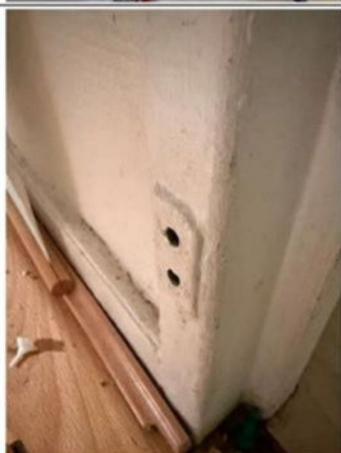
Photo PhEle006

Libellé de l'anomalie : B3.3.6 a1 Au moins un socle de prise de courant ne comporte pas de broche de terre.

Remarques : Présence de circuits électriques non équipés de conducteurs de protection ; Faire intervenir un électricien qualifié afin d'installer des conducteurs de protection sur les circuits qui n'en sont pas équipés

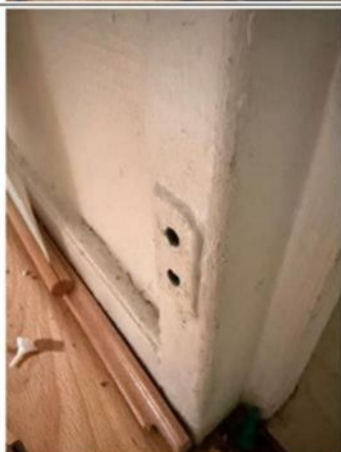
Photo PhEle007

Libellé de l'information complémentaire : B11 b2 Au moins un socle de prise de courant n'est pas de type à obturateur

Remarques : Présence de socles de prises non équipés d'obturateur ; Faire intervenir un électricien qualifié afin de remplacer les socles de prises non équipés d'obturateur par des socles de prises à obturateur

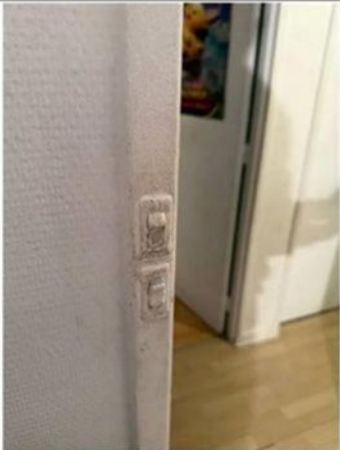
| | <p>Photo PhEle008<br/>Libellé de l'anomalie : B3.3.8 b Au moins une huisserie métallique ou une goulotte métallique du local (des locaux) contenant une baignoire ou une douche comporte des conducteurs et/ou de l'appareillage (interrupteur, socle de prise de courant) fixé ou encastré.<br/>Remarques : Présence de conducteurs cheminant dans les huisseries métalliques dans un local contenant une douche ou une baignoire ; Faire intervenir un électricien qualifié afin de supprimer les conducteurs circulant à l'intérieur des huisseries métalliques</p> |

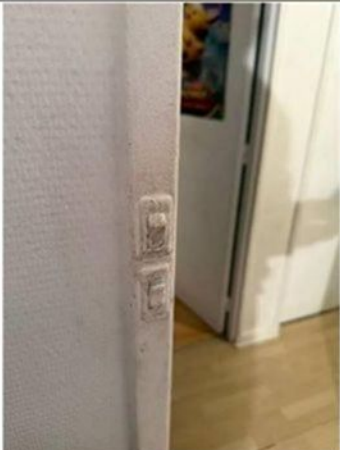
| | <p>Photo PhEle009<br/>Libellé de l'anomalie : B3.3.8 a Au moins une huisserie métallique ou une goulotte comportant des conducteurs ou de l'appareillage fixé ou encastré n'est pas reliée à la terre.<br/>Remarques : Présence d'huisseries métalliques, contenant des conducteurs, non reliées à la terre ; Faire intervenir un électricien qualifié afin de raccorder ces huisseries métalliques à la terre</p> |

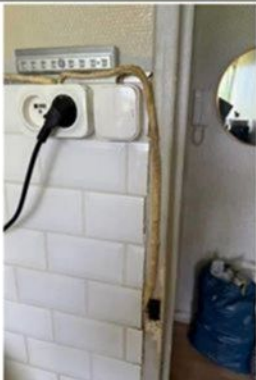
| | <p>Photo PhEle010<br/>Libellé de l'anomalie : B7.3 a L'Enveloppe d'au moins un matériel est manquante ou détériorée.<br/>Remarques : Présence de matériel électrique en place dont l'enveloppe présente des détériorations ; Faire intervenir un électricien qualifié afin de remplacer les matériels présentant des détériorations</p> |
