## PROCES VERBAL DE DESCRIPTION

- Que dans le cadre des actes préparatoires à la vente des biens et droits immobiliers saisis appartenant à Monsieur [REDACTED] il me requiert à l'effet de procéder à la description de l'appartement situé 2/4, allée de la Butte aux Cailles 93160 NOISY-LE-GRAND, au premier étage, correspondant au lot de copropriété n°770.

## Rapport de mission de repérage des matériaux et produits contenant de l'amiante pour l'établissement du constat établi à l'occasion de la vente d'un immeuble bâti (Listes A et B de l'annexe 13-9 du Code de la Santé publique)

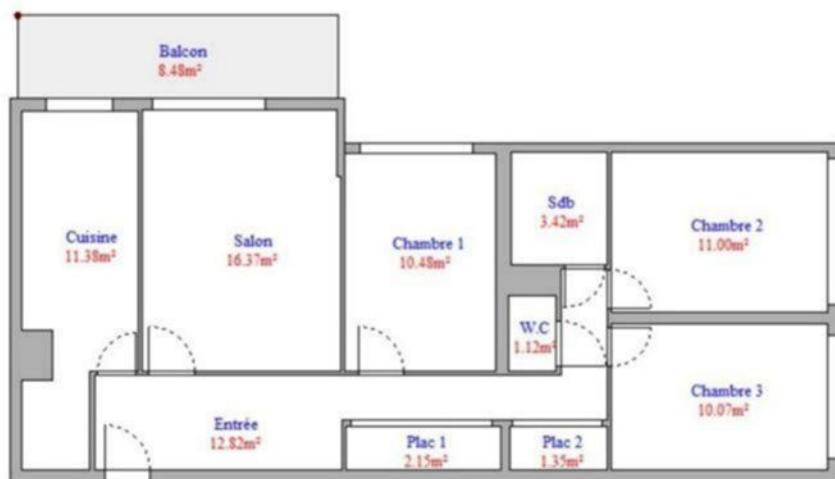
**7.1 - Annexe - Schéma de repérage**

Planche (croquis) de repérage technique effectué par le cabinet : Ariane Environnement, auteur : RIBEIRO Rui  
Dossier n° du 03/05/2023

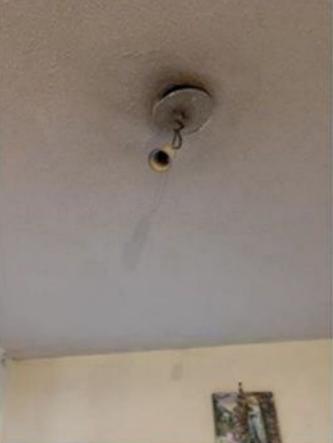
<p><b>Photo PhEle001</b> Libellé de l'anomalie : B8.3 b L'installation comporte au moins un matériel électrique inadapté à l'usage. Remarques : Présence de matériel électrique inadapté à l'usage ; Faire intervenir un électricien qualifié afin de remplacer les matériaux inadaptés par du matériel autorisé</p>

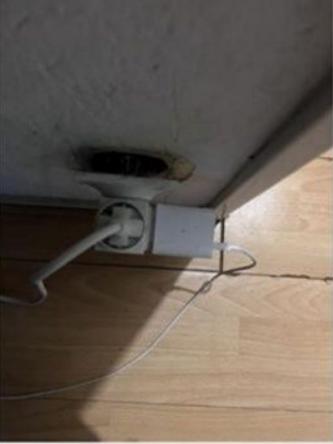
<p><b>Photo PhEle002</b> Libellé de l'anomalie : B7.3 a L'Enveloppe d'au moins un matériel est manquante ou détériorée. Remarques : Présence de matériel électrique en place dont l'enveloppe présente des détériorations ; Faire intervenir un électricien qualifié afin de remplacer les matériaux présentant des détériorations</p>

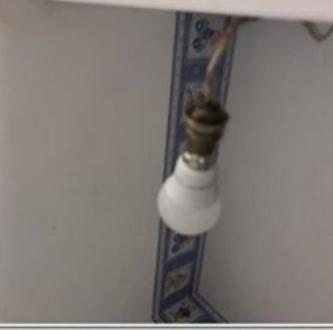
<p><b>Photo PhEle001</b> Libellé de l'anomalie : B8.3 b L'installation comporte au moins un matériel électrique inadapté à l'usage. Remarques : Présence de matériel électrique inadapté à l'usage ; Faire intervenir un électricien qualifié afin de remplacer les matériaux inadaptés par du matériel autorisé</p>

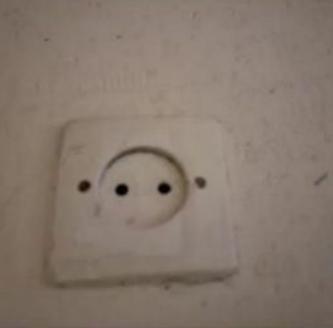
<p><b>Photo PhEle003</b> Libellé de l'anomalie : B3.3.6 a1 Au moins un socle de prise de courant ne comporte pas de broche de terre. Remarques : Présence de circuits électriques non équipés de conducteurs de protection ; Faire intervenir un électricien qualifié afin d'installer des conducteurs de protection sur les circuits qui n'en sont pas équipés</p>
