## PROCES-VERBAL DE DESCRIPTION

Qu'il est donc dans l'intérêt du requérant de procéder au procès-verbal descriptif du bien objet de la saisie, situé 46, avenue de la République et 48 et 50, avenue Gabriel Péri, à l'angle de ces deux voies, dans un ensemble immobilier :

### III – DESCRIPTION DU BIEN IMMOBILIER :

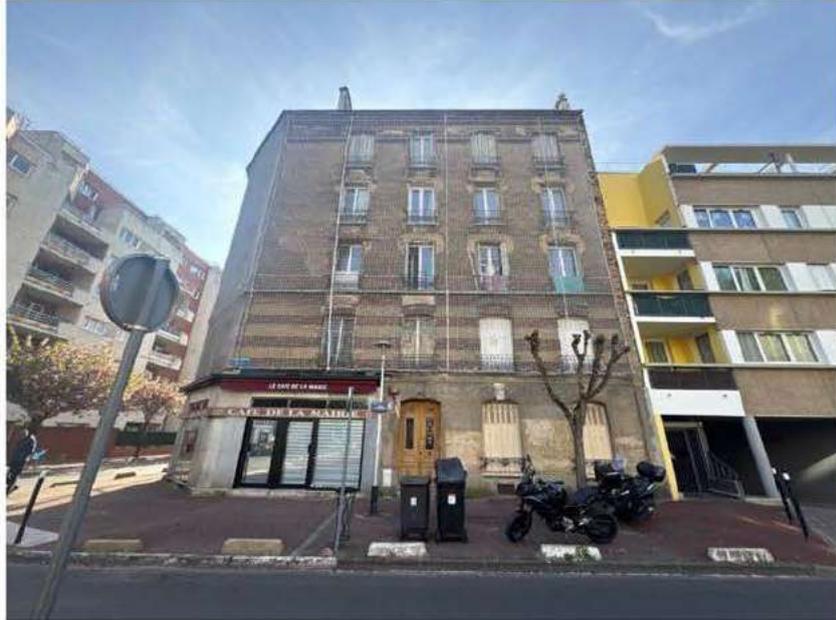
Des filets de protection pour chutes de morceaux de ravalement sont existants en périphérie de l'immeuble. J'ai interrogé la mairie sur l'existence d'un éventuel arrêté de péril et ne dispose d'aucune réponse à ce jour.

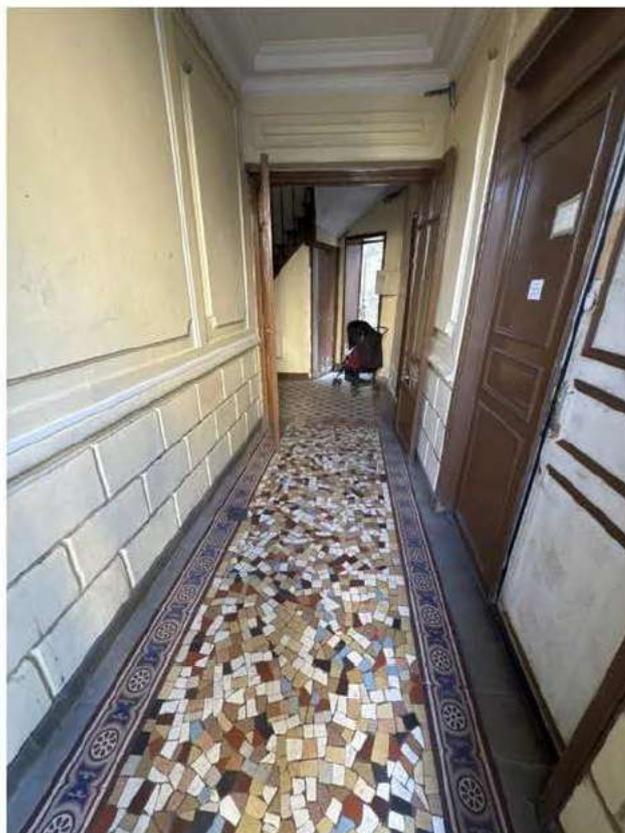
Le sol est en carreaux de ciment anciens.

Les murs sont en plâtre mouluré peints, la peinture est abîmée et manquante par endroits.

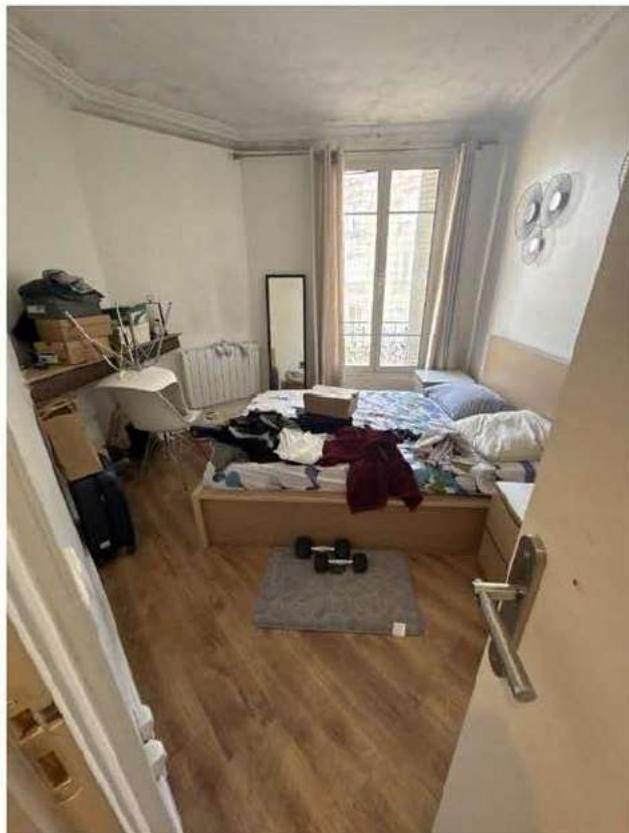
Le plafond présente nombreuses traces de moisissures en périphérie de la fenêtre.

La fenêtre est constituée d'une fenêtre châssis alu, double vitrage.

Une ancienne cheminée est existante au niveau de l'angle formé entre le mur fond et le mur gauche.

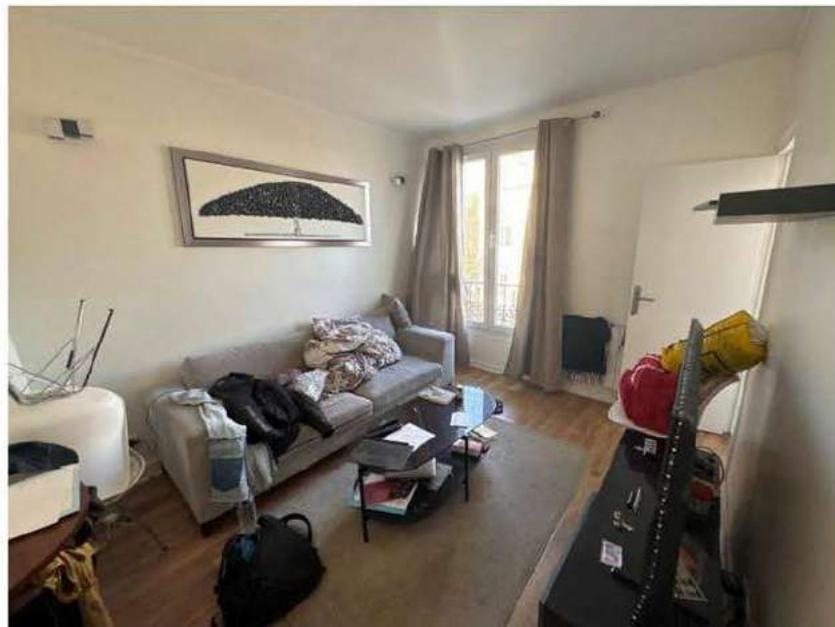
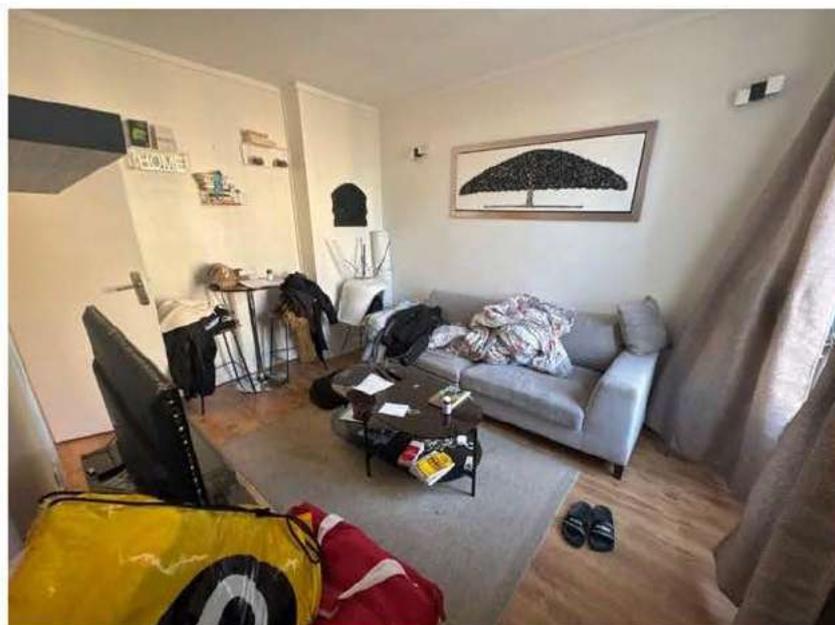
Le plafond présente quelques traces de salissures. Le reste de la peinture est légèrement jauni et terni.

La pièce bénéficie d'une exposition Nord-Ouest, munie d'une fenêtre châssis alu, double vitrage, aménagée dans le mur face, avec une vue dégagée sur la mairie et le jardin de la mairie.

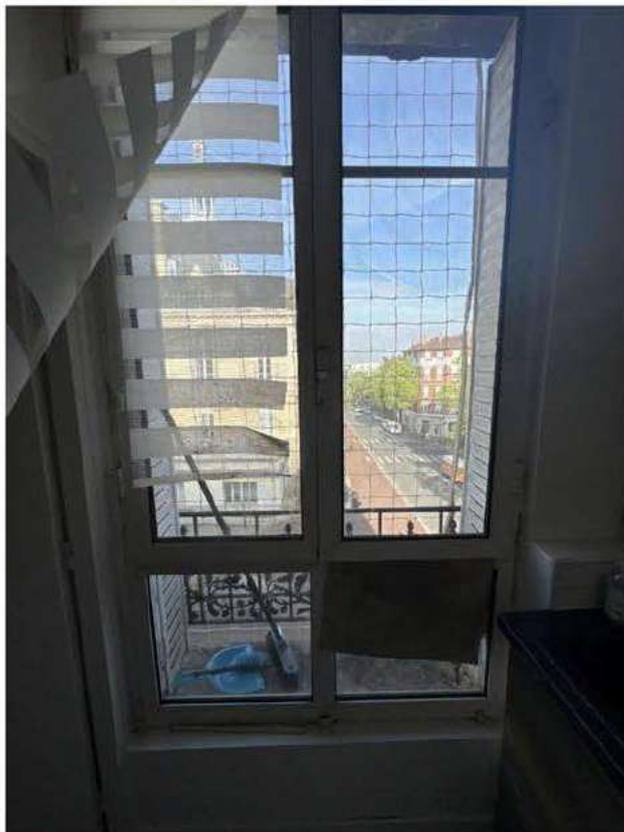
Une fenêtre châssis alu, double vitrage, est aménagée dans le mur gauche, avec présence d'humidité.

Le tout est sale et manque d'entretien.

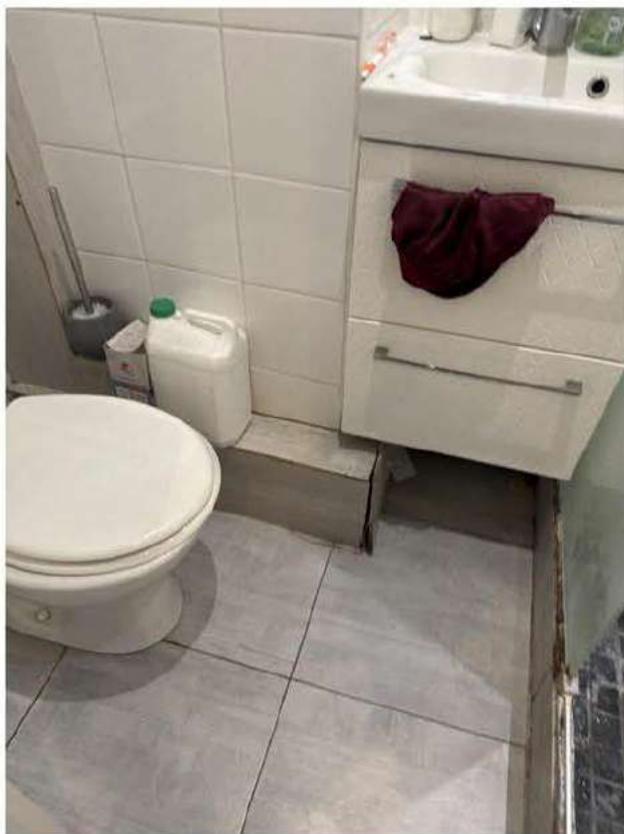
Les plinthes de carrelage et les coffrages en périphérie des gaines sont en cours de décollement.

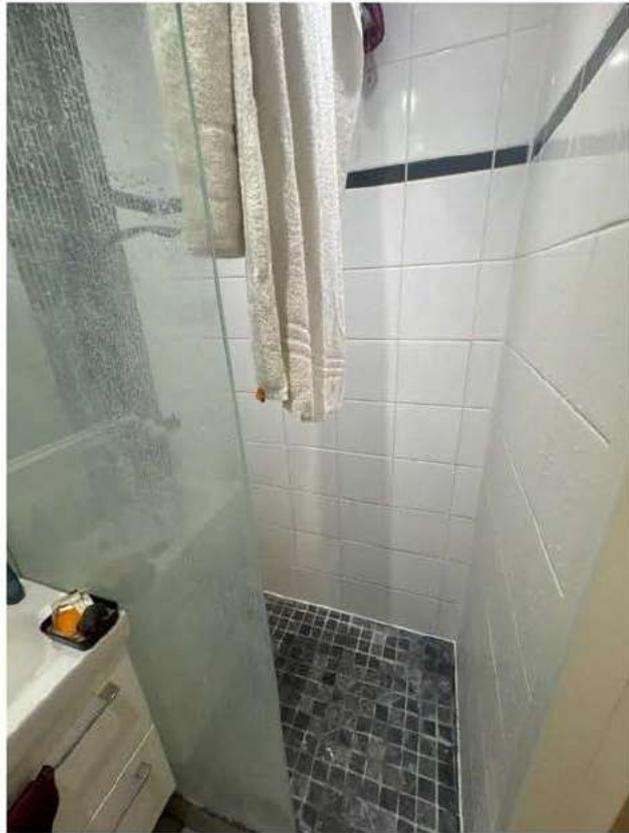
Une douche type douche à l'italienne est aménagée au niveau de l'angle formé entre le mur fond, le mur droit et le mur face.

Le sol de la douche ainsi que les murs sont intégralement carrelés, le tout en mauvais état d'entretien.

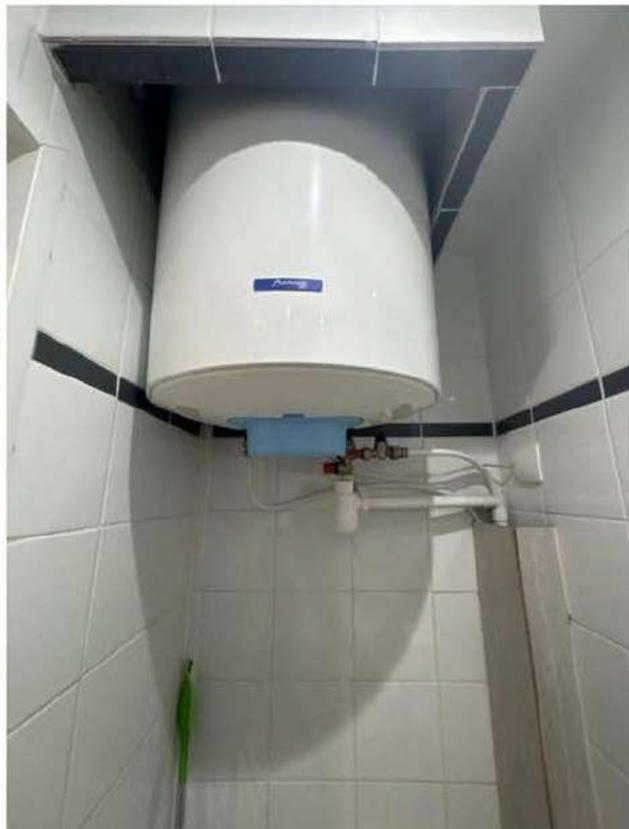
Un chauffe-eau électrique est installé au-dessus.
