CABINET PAILLARD
HPUC

Certificat de superficie de la partie privative

Numéro de dossier : 25/IMO/TIMBER3502
Date du repérage : 05/06/2025
Heure d'arrivée : 12 h 30
Durée du repérage : 01 h 56

Adresse : **68 Bd Henri Barbusse
78800 HOUILLES**
2 ème Etage, N° de lot: 19-20-21

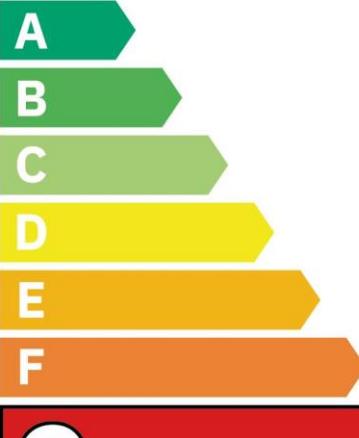
Performance énergétique et climatique

523
kWh/m²/an

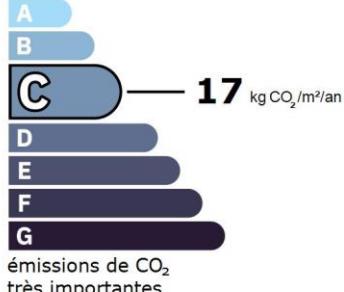
* Dont émissions de gaz à effet de serre

Ce logement émet 1 397 kg de CO₂ par an, soit l'équivalent de 7 236 km parcourus en voiture.

Le niveau d'émissions dépend principalement des types d'énergies utilisées (bois, électricité, gaz, fioul, etc.)

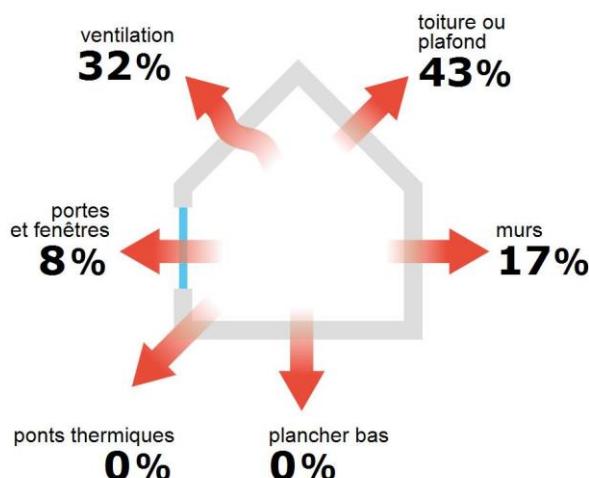
Schéma des déperditions de chaleur

Donnée d'entrée	Origine de la donnée	Valeur renseignée
Mur 1 Nord, Est	Surface du mur	🔍 Observé / mesuré 19,95 m ²
	Type d'adjacence	🔍 Observé / mesuré l'extérieur
	Matériau mur	🔍 Observé / mesuré Inconnu (à structure lourde)
	Isolation	🔍 Observé / mesuré oui
	Epaisseur isolant	🔍 Observé / mesuré 3 cm
	Umur0 (paroi inconnue)	✖ Valeur par défaut 2,5 W/m ² .K
Mur 2 Nord	Surface du mur	🔍 Observé / mesuré 2,45 m ²
	Type d'adjacence	🔍 Observé / mesuré l'extérieur
	Matériau mur	🔍 Observé / mesuré Inconnu (à structure lourde)
	Isolation	🔍 Observé / mesuré inconnue
	Année de construction/rénovation	✖ Valeur par défaut Avant 1948
	Umur0 (paroi inconnue)	✖ Valeur par défaut 2,5 W/m ² .K

Lot	Description	Performance recommandée
Mur	Isolation des murs par l'intérieur. Avant d'isoler un mur, vérifier qu'il ne présente aucune trace d'humidité.	R > 4,5 m ² .K/W
Plafond	Isolation des plafonds par l'extérieur. ⚠️ Travaux à réaliser en lien avec la copropriété	R > 7,5 m ² .K/W
Chauffage	Remplacer le système de chauffage par une pompe à chaleur air/air non réversible (la climatisation n'est pas considérée, en cas de mise en place votre étiquette énergie augmentera sensiblement).	SCOP = 4
Eau chaude sanitaire	Remplacer le système actuel par un appareil de type pompe à chaleur.	COP = 3

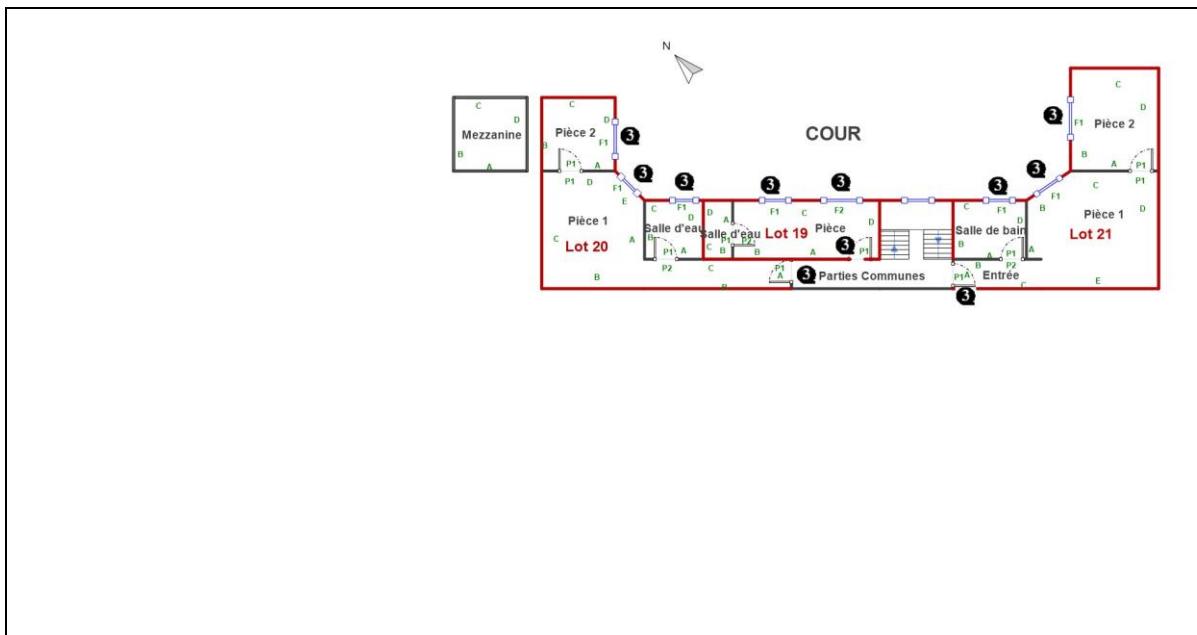
Localisation des mesures sur croquis de repérage

-	C	Fenêtre 2 intérieure	PVC Composant >1949		Non mesurée	-		NM	Absence de revêtement
-	C	Fenêtre 2 extérieure	PVC Composant >1949		Non mesurée	-		NM	Absence de revêtement
14	A	Porte	Bois	Peinture	partie mobile	5.78	Etat d'usage (Usure par friction)	2	
15	C	Garde corps 1	Métal	Peinture	mesure 1	4.84	Degradé (Ecaillage)	3	
16	C	Garde corps 2	Métal	Peinture	mesure 1	4.91	Degradé (Ecaillage)	3

-		E	Fenêtre intérieure		PVC Composant >1949			NM	Absence de revêtement
-					Non mesurée	-			
-		E	Fenêtre extérieure		PVC Composant >1949			NM	Absence de revêtement
72					Non mesurée	-			
73	E	Garde corps	Métal	Peinture	mesure 1	4.44	Degradé (Ecaillage)	3

-	B	Fenêtre intérieure	PVC Composant >1949		Non mesurée	-		NM	Absence de revêtement
-	B	Fenêtre extérieure	PVC Composant >1949		Non mesurée	-		NM	Absence de revêtement
137	A	Porte	Bois	Peinture	partie mobile	7.12	Etat d'usage (Usure par friction)	2	
138	B	Garde corps	Métal	Peinture	mesure 1	5.85	Degradé (Ecaillage)	3

147	E	Mur	Plâtre	Peinture	partie basse (< 1m)	0		0	
148					partie haute (> 1m)	0			
149		Plafond	Plâtre	Peinture	mesure 1	0		0	
150					mesure 2	0			
151		Plinthes	Bois	Peinture	mesure 1	0		0	
152					mesure 2	0			
-	B	Fenêtre intérieure	PVC Composant >1949		Non mesurée	-		NM	Absence de revêtement
-	B	Fenêtre extérieure	PVC Composant >1949		Non mesurée	-		NM	Absence de revêtement
153	A	Porte	Bois	Peinture	partie mobile	8.46	Etat d'usage (Usure par friction)	2	
154	B	Garde corps	Métal	Peinture	mesure 1	5.98	Dégradé (Ecaillage)	3

Du fait de la présence de revêtements contenant du plomb au-delà des seuils en vigueur et de la nature des dégradations constatées (dégradé) sur certaines unités de diagnostic et en application de l'article L. 1334-9 du code de la santé publique, le propriétaire du bien, objet de ce constat, doit effectuer les travaux appropriés pour supprimer l'exposition au plomb, tout en garantissant la sécurité des occupants. Il doit également transmettre une copie complète du constat, annexes comprises, aux occupants de l'immeuble ou de la partie d'immeuble concernée et à toute personne amenée à effectuer des travaux dans cet immeuble ou la partie d'immeuble concernée.
