Constat de risque d'exposition au plomb n°

Rapport de l'état relatif à la présence de termites dans le bâtiment

DPE Diagnostic de performance énergétique (logement)

Adresse : 21, rue de Boulainvilliers
75016 PARIS

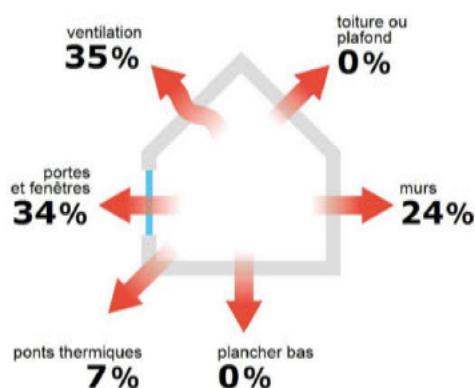
Schéma des déperditions de chaleur

Murs	Mur en pierre de taille et moellons constitué d'un seul matériau ou inconnu d'épaisseur 45 cm non isolé donnant sur l'extérieur / Mur en pierre de taille et moellons constitué d'un seul matériau ou inconnu d'épaisseur 30 cm non isolé donnant sur un local chauffé / Mur en pierre de taille et moellons constitué d'un seul matériau ou inconnu d'épaisseur 30 cm non isolé donnant sur un espace tampon solarisé (vêrande, loggia fermée) / Inconnu (à structure lourde) non isolé donnant sur des circulations avec ouverture directe sur l'extérieur / Inconnu (à structure lourde) non isolé donnant sur un local chauffé	insuffisante

Plancher bas	Plancher entre solives métalliques avec ou sans remplissage non isolé donnant sur un local chauffé	Sans objet

Toiture/plafond	Plafond entre solives métalliques avec ou sans remplissage non isolé donnant sur un local chauffé	Sans objet

Portes et fenêtres	Fenêtres battantes bois, simple vitrage avec persiennes avec ajours fixes Fenêtres battantes pvc, double vitrage avec lame d'air 16 mm et persiennes avec ajours fixes Porte(s) bois opaque pleine	insuffisante
