DOSSIER DE DIAGNOSTICS TECHNIQUES

Référence : █ 32382 06.03.24

Domaine de Richeville
27 bis rue de Favreuse
91430 VAUHALLAN

DIAGNOSTIC DE L'ETAT DE L'INSTALLATION INTERIEURE D'ELECTRICITE

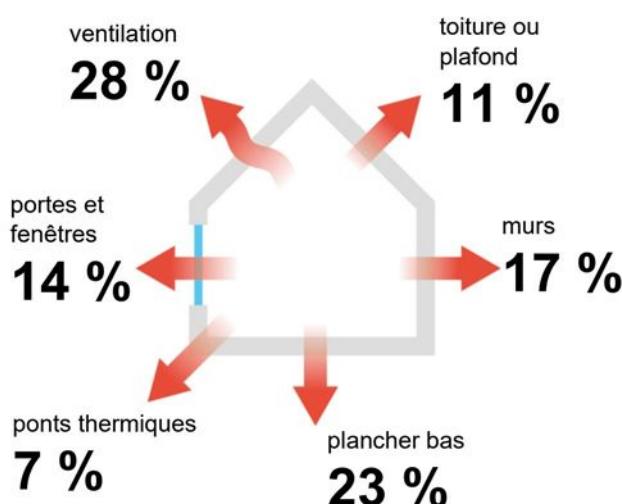
Schéma des déperditions de chaleur

murs	Mur 3 Nord RDC Blocs de béton creux donnant sur Extérieur, isolé Mur 5 Est Garage Cloison de plâtre donnant sur Local non chauffé (autre que véranda), isolé Mur 2 Ouest RDC Blocs de béton creux donnant sur Extérieur, isolé	insuffisante

plancher bas	Plancher 1 Vide sanitaire Entrevois, terre-cuite, poutrelles béton donnant sur Vide-sanitaire, non isolé Plancher 3 salle de jeux Entrevois, terre-cuite, poutrelles béton donnant sur Local non chauffé, isolation inconnue	insuffisante

toiture / plafond	Plafond 3 Combles Bois sous solives bois donnant sur Combles perdus, isolé	insuffisante

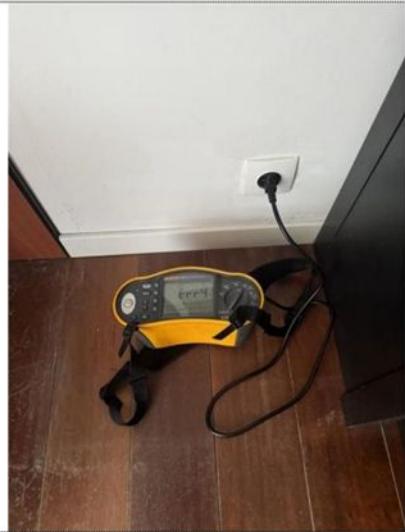
Point de contrôle N° B.3.3.6 a2)

Description : Au moins un socle de prise de courant comporte une broche de terre non reliée à la terre.

Localisation : Maison

Observation(s) Equiper tous les circuits d'un conducteur de protection relié à la terre.

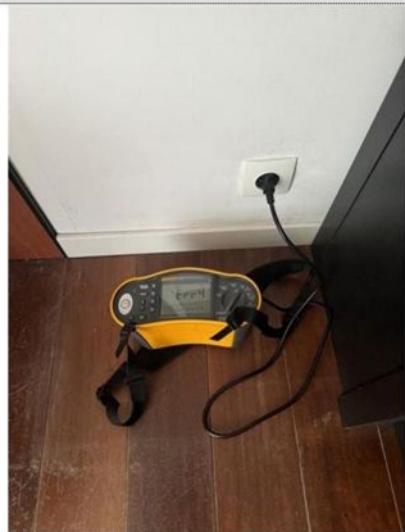
Point de contrôle N° B.3.3.6 a3)

Description : Au moins un CIRCUIT (n'alimentant pas des socles de prises de courant) n'est pas relié à la terre.

Localisation : Maison

Observation(s) Equiper tous les circuits d'un conducteur de protection relié à la terre.
Exemple : luminaires, four...

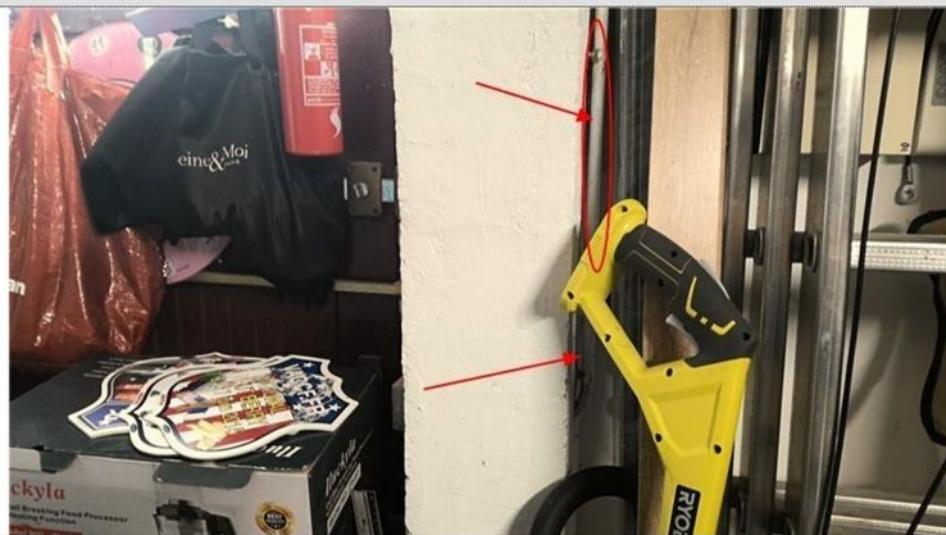
Point de contrôle N° B.3.3.7 a)

<u>Description :</u>	Au moins un CONDUIT métalliques en montage apparent ou encastré, comportant des CONDUCTEURS, n'est pas relié à la terre.
<u>Observation(s)</u>	Relier les éléments métalliques à la terre.
<u>Localisation :</u>	Garage

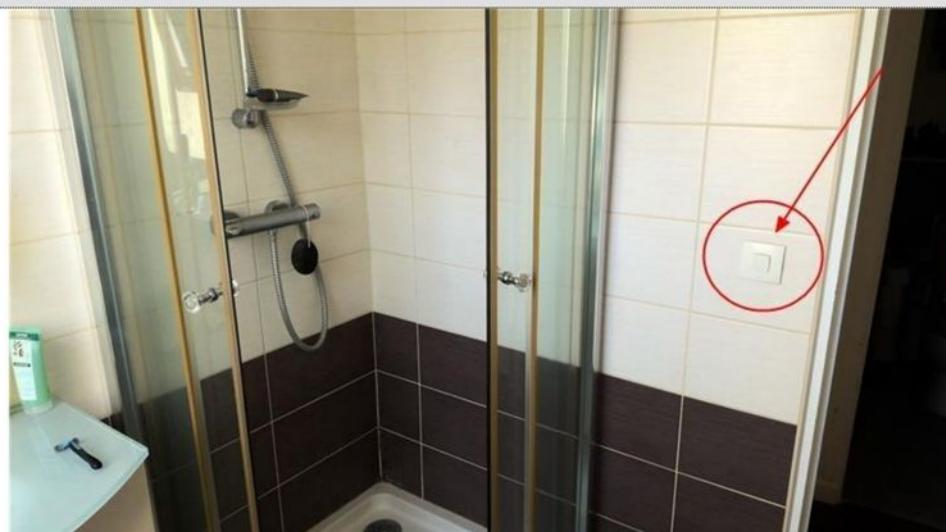
Point de contrôle N° B.6.3.1 a)

<u>Description :</u>	Local contenant une baignoire ou une douche : l'installation électrique ne répond pas aux prescriptions particulières appliquées à ce local (adéquation entre l'emplacement où est installé le MATERIEL ELECTRIQUE et les caractéristiques de ce dernier – respect des règles de protection contre les chocs électriques liées aux zones).
<u>Observation(s)</u>	Matériels électriques dont les caractéristiques ne respectent pas les règles de protection contre les chocs électriques liées aux zones.
<u>Localisation :</u>	Salle d'eau n°2

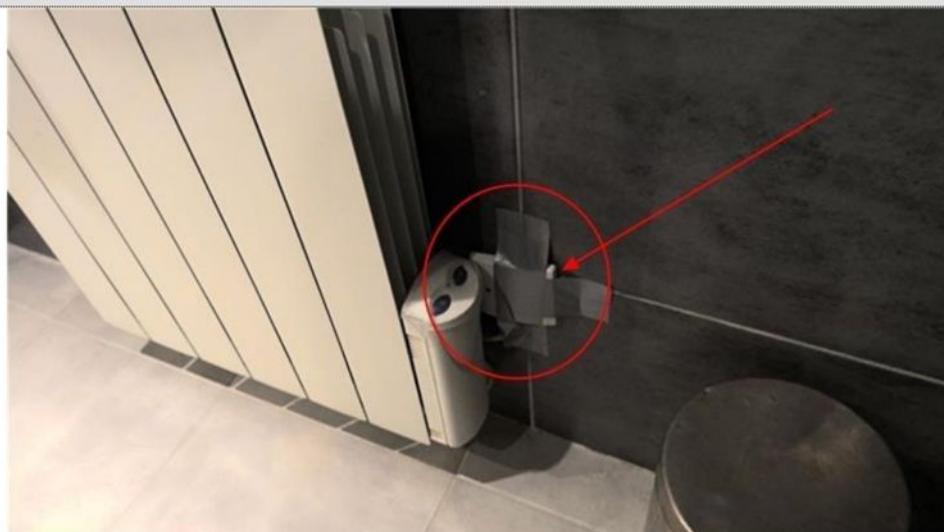
Point de contrôle N° B.7.3 a)

<u>Description :</u>	L'ENVELOPPE d'au moins un matériel est manquante ou détériorée.
<u>Observation(s)</u>	Les enveloppes des matériels électrique doivent être présentes, en place et en bon état.
<u>Localisation :</u>	Maison, Salle d'eau n°1

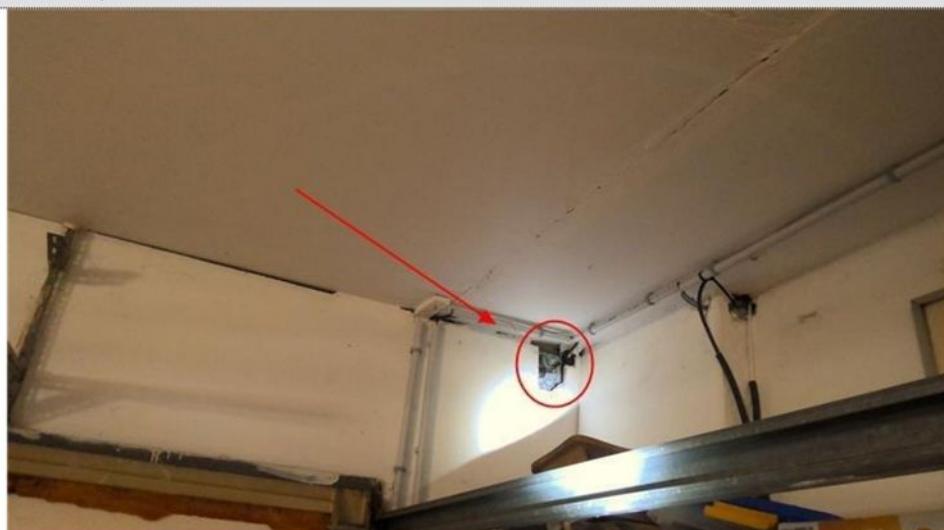
Point de contrôle N° B.7.3 d)

<u>Description :</u>	L'installation électrique comporte au moins une CONNEXION avec une partie active nue sous tension accessible.
<u>Observation(s)</u>	Les dispositifs de connexion (bornes, type « dominos », etc.) doivent être placés dans des boîtes de connexion équipées de leur capot d'obturation ou dans des goulottes ou plinthes équipées de couvercles.
<u>Localisation :</u>	Garage

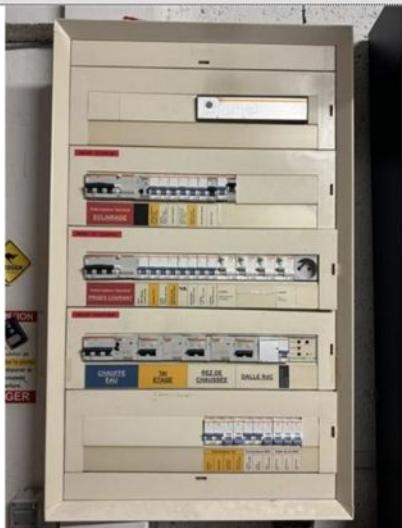
Point de contrôle N° B.8.3 b)

<u>Description :</u>	L'installation comporte au moins un MATERIEL ELECTRIQUE inadapté à l'usage.
<u>Observation(s)</u>	Présence de matériel inadapté à l'usage Tableau de répartition industrielle
<u>Localisation :</u>	Garage

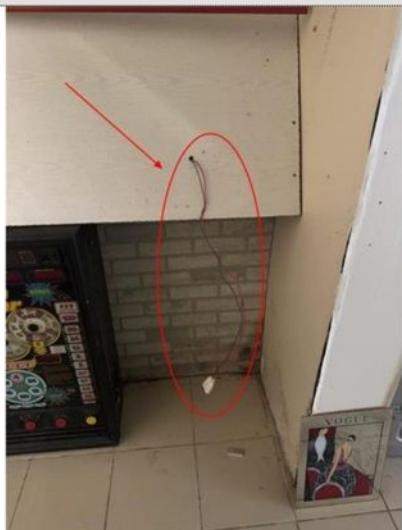
Point de contrôle N° B.8.3 e)

<u>Description :</u>	Au moins un CONDUCTEUR isolé n'est pas placé sur toute sa longueur dans un conduit, une goulotte, une plinthe ou une huisserie, en matière isolante ou métallique, jusqu'à sa pénétration dans le MATERIEL ELECTRIQUE qu'il alimente.
<u>Observation(s)</u>	Les conducteurs isolés doivent être placés dans des conduits, goulottes ou plinthes en matière isolante et ce, jusqu'à leur pénétration dans l'appareillage, boîtes de connexion, tableaux électriques et matériels d'utilisation.
<u>Localisation :</u>	Bar
