D I R E PROCES-VERBAL DE DESCRIPTION ET DIAGNOSTICS

PROCÈS-VERBAL DE DESCRIPTION

II - DESCRIPTION DE L'APPARTEMENT AU QUATRIEME ETAGE COULOIR FACE

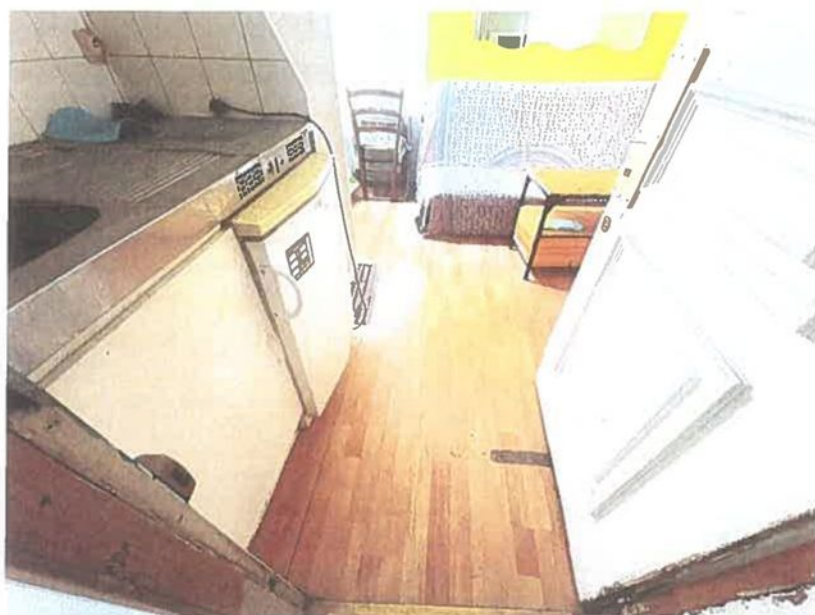
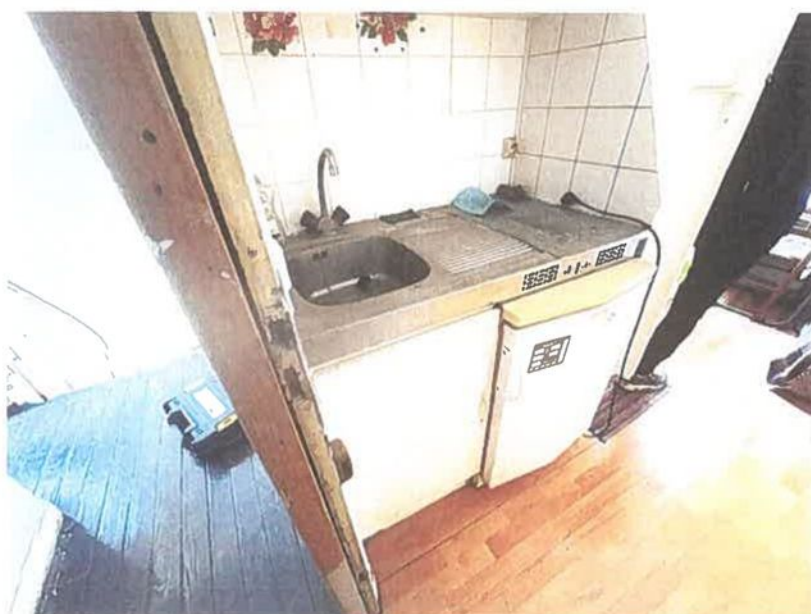
La peinture en plafond est écaillée par endroits, se décolle et le plafond est fissuré en plusieurs points.

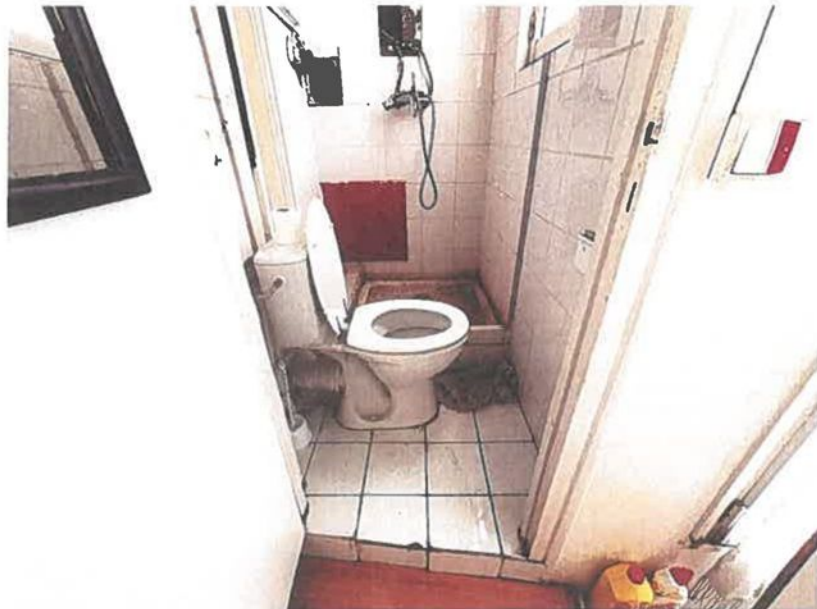
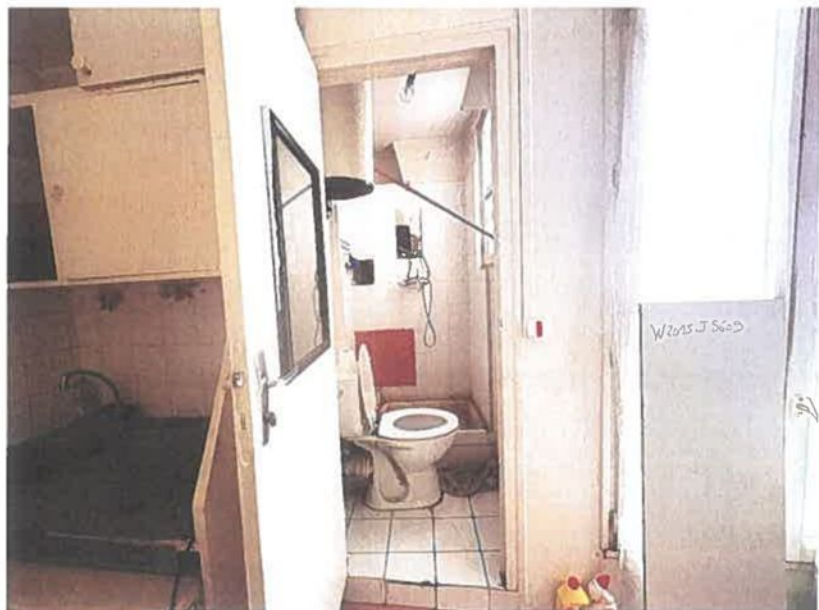
Le sol et les murs sont carrelés.

Le plafond et le reste des murs sur une hauteur environ de 40 centimètres sont recouverts d'une peinture vétuste fissurée en plusieurs points.

- ✓ WC à l'anglaise
- ✓ receveur de douche avec mitigeur et pomme de douche
- ✓ Il est à noter également la présence d'un petit ballon d'eau chaude de marque Atlantic.

L'éclairage naturel est offert par une fenêtre à simple vantail, simple vitrage.

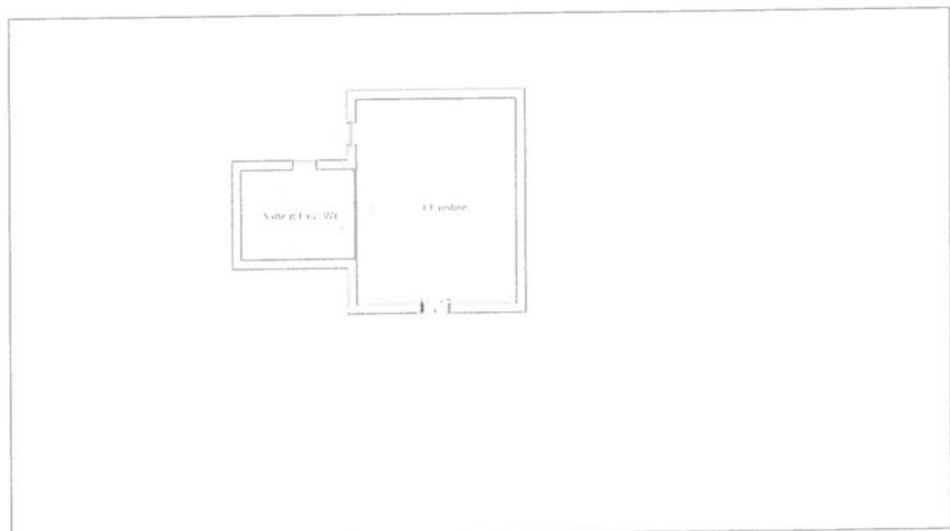
Localisation des mesures sur croquis de repérage

N°	Zone	Unité de diagnostic	Substrat	Revêtement apparent	Localisation mesure	Mesure (mg/cm²)	Etat* de conservation	Classement UD	Observation
2	A	Mur	Plâtre	Peinture	partie basse (< 1 m)	8,8	Non Dégradé	1	
3					partie haute (> 1 m)	7,4			
4	B	Mur	Plâtre	Peinture	partie basse (< 1 m)	6,1	Non Dégradé	1	
5					partie haute (> 1 m)	4,1			
6	C	Mur	Plâtre	Peinture	partie basse (< 1 m)	4,7	Non Dégradé	1	
7					partie haute (> 1 m)	5,4			
8	D	Mur	Plâtre	Peinture	partie basse (< 1 m)	8,8	Non Dégradé	1	
9					partie haute (> 1 m)	7,4			
10		Porte (P1)	Bois	Peinture	partie mobile	0,4		0	
11					partie mobile	0,6			
12	B	Fenêtre intérieure (F1)	bois	Peinture	partie mobile	0,2		0	
13					partie mobile	0,2			
14	B	Fenêtre extérieure (F1)	bois	Peinture	partie mobile	0,2		0	
15					partie mobile	0,1			
16	D	Chambre corps	metal	peinture	partie mobile	8,8	Non Dégradé	1

Du fait de la présence de revêtements contenant du plomb au-delà des seuils en vigueur et de la nature des dégradations constatées (non dégradé, non visible, état d'usage) sur certaines unités de diagnostic, le propriétaire doit veiller à l'entretien des revêtements recouvrant les unités de diagnostic de classe 1 et 2, afin d'éviter leur dégradation future.
