DIRE D'ANNEXION DU DOSSIER DES DIAGNOSTICS IMMOBILIERS

Dossier Technique Immobilier

Localisation du ou des bâtiments :
Département : ... Essonne
Adresse : 9 rue de l'Essonne
Commune : 91710 VERT-LE-PETIT
Section cadastrale B, Parcelle(s) n°
546

Résumé de l'expertise n° R.23.500.VERT-

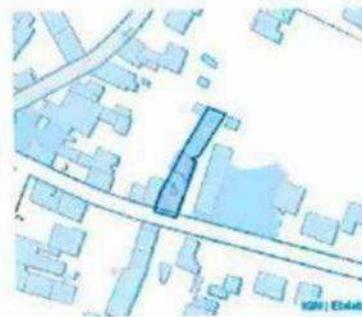
Effet toxique

Le plan de prévention des risques technologiques est un document réalisé par l'Etat qui a pour objectif de résoudre les situations difficiles en matière d'urbanisme à l'échelle du pays et de mieux encadrer l'urbanisation future autour du site.

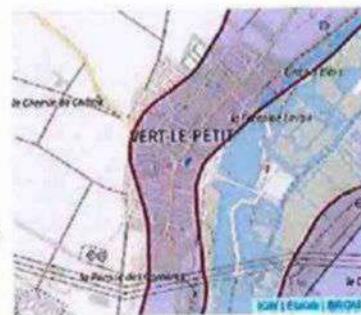
Les sols argileux évoluent en fonction de leur teneur en eau. De fortes variations d'eau (échéances ou d'apport massif d'eau) peuvent donc fragiliser progressivement les constructions (notamment les maisons individuelles aux fondations superficielles) suite à des gavillages et des lassements du sol, et entraîner des dégâts pouvant être importants. La zone argile identifie les zones exposées à ce phénomène de rétrécissement selon leur degré d'exposition.

Exposition forte : La probabilité de survenue d'un sinistre est élevée et l'intensité des phénomènes atteint est forte. Les constructions, notamment les maisons individuelles, doivent être réalisées en suivant des prescriptions constructives ad hoc. Pour plus de détails : <https://www.riskinfo-territories.fr/sols-acideux-seches-sols-et-constructions>

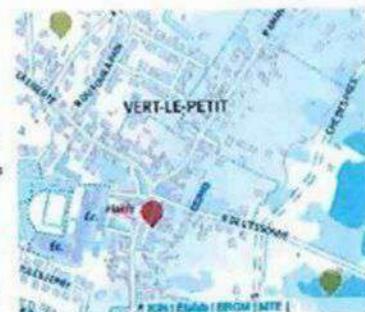
POLLUTION DES SOLS (500 m)

- 1 site(s) référencé(s) dans l'inventaire des installations classées pour la protection de l'environnement (ICPE)
- 3 site(s) potentiellement pollué(s), référencé(s) dans l'inventaire des sites ayant accueilli par le passé une activité qui a pu générer une pollution des sols (IASIAS).
