## Certificat de superficie de la partie privative

Localisation du ou des bâtiments :  
Département : .... **Paris**  
Adresse : ..... **2 rue André Del Sarte**  
Commune : ..... **75018 PARIS 18**  
Désignation et situation du ou des lots de copropriété :  
**2 ème, Lot numéro 31**

## ÉTAT DES RISQUES POUR L'INFORMATION DES ACQUÉREURS ET DES LOCATAIRES

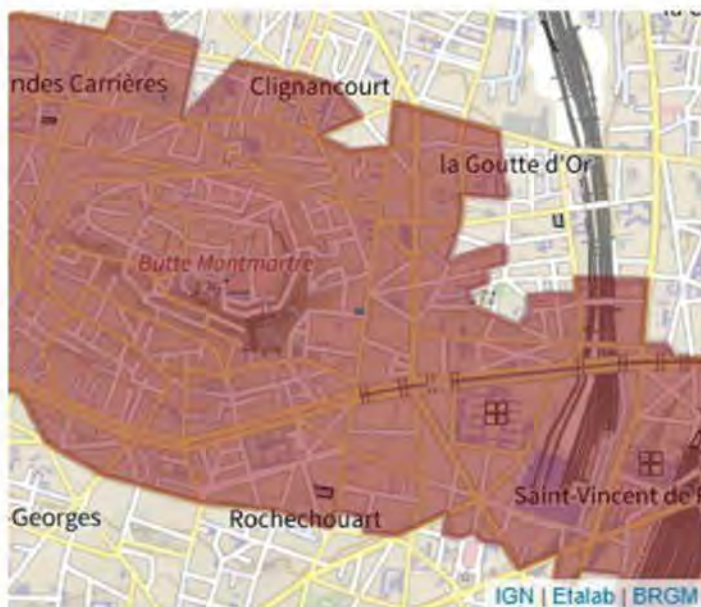
Mouvement de terrain Affaissements et effondrements liés aux cavités souterraines

Le plan de prévention des risques est un document réalisé par l'Etat qui interdit de construire dans les zones les plus exposées et encadre les constructions dans les autres zones exposées.

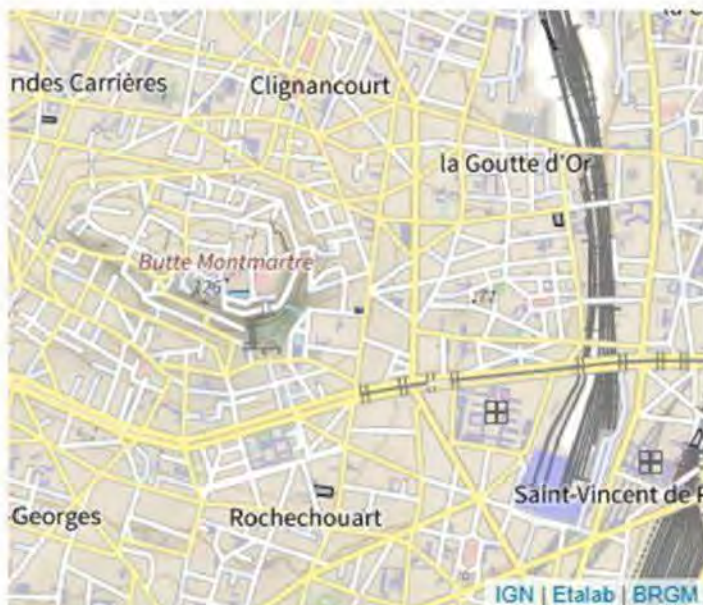
Les sols argileux évoluent en fonction de leur teneur en eau. De fortes variations d'eau (sécheresse ou d'apport massif d'eau) peuvent donc fragiliser progressivement les constructions (notamment les maisons individuelles aux fondations superficielles) suite à des gonflements et des tassements du sol, et entraîner des dégâts pouvant être importants. Le zonage argile identifie les zones exposées à ce phénomène de retrait-gonflement selon leur degré d'exposition.

Exposition nulle : aucune présence de sols argileux n'a été identifiée selon les cartes géologiques actuelles. Toutefois il peut y avoir des poches ponctuelles de sols argileux.

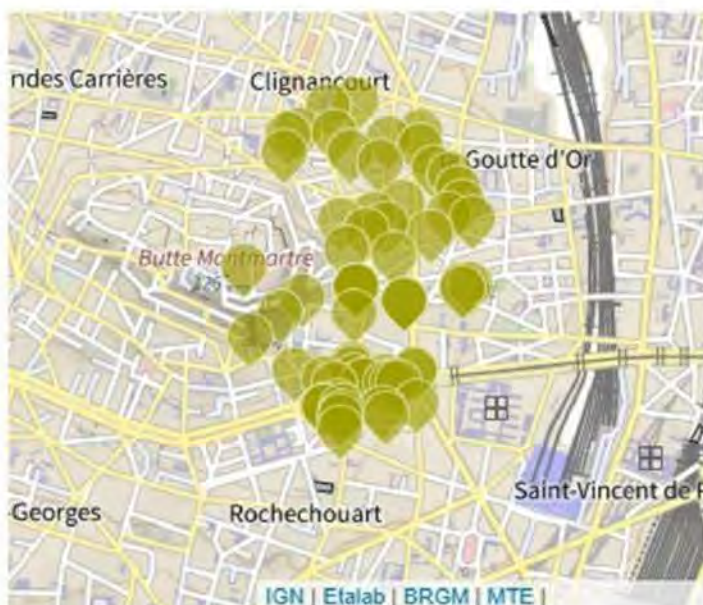
### POLLUTION DES SOLS (500 m)

Les pollutions des sols peuvent présenter un risque sanitaire lors des changements d'usage des sols (travaux, aménagements, changement d'affectation des terrains) si elles ne sont pas prises en compte dans le cadre du projet.

Dans un rayon de 500 m autour de votre parcelle, sont identifiés :

- 65 site(s) potentiellement pollué(s), référencé(s) dans l'inventaire des sites ayant accueilli par le passé une activité qui a pu générer une pollution des sols (CASIAS).
