## Résumé de l'expertise n° PHT-2411-2509

Adresse : ..... **208- 210 Avenue du 8 Mai 1945 (237/ 261)**

Commune : ..... **93150 LE BLANC-MESNIL**

**Etage : 3 ;, Lot numéro 237/ 261**

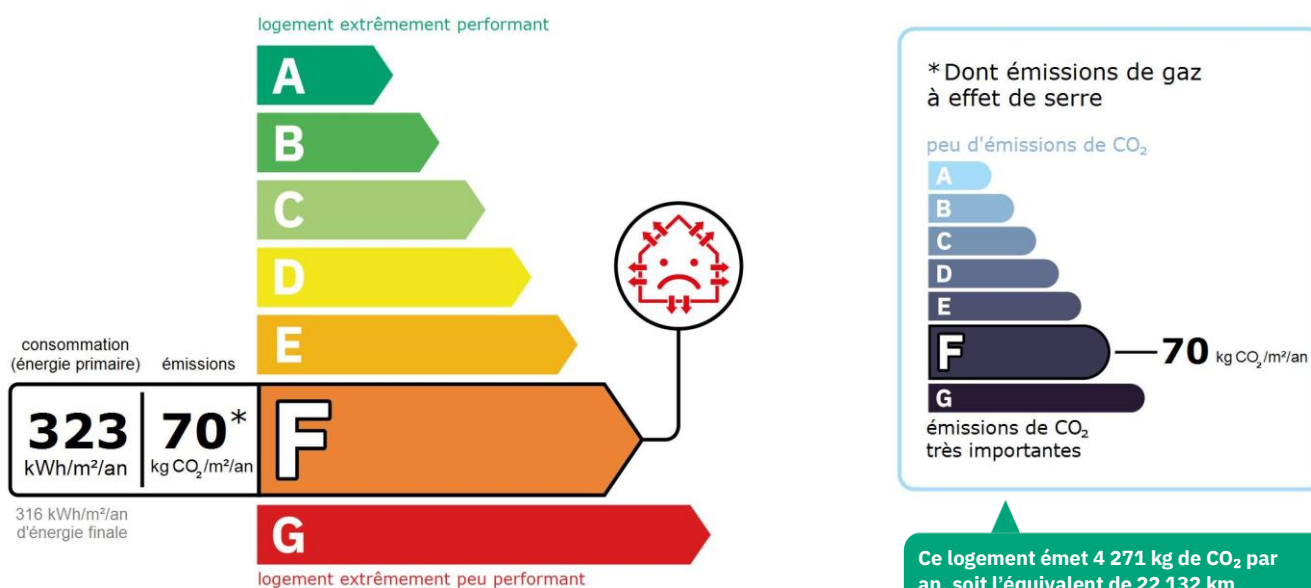
## Performance énergétique et climatique

Le niveau de consommation énergétique dépend de l'isolation du logement et de la performance des équipements.  
Pour l'améliorer, voir pages 4 à 6

Ce logement émet 4 271 kg de CO₂ par an, soit l'équivalent de 22 132 km parcourus en voiture.  
Le niveau d'émissions dépend principalement des types d'énergies utilisées (bois, électricité, gaz, fioul, etc.)
