**Résultat du repérage**

# DPE Diagnostic de performance énergétique (logement)

Adresse : 54 Av du Colonel Fabien, 93190 LIVRY GARGAN

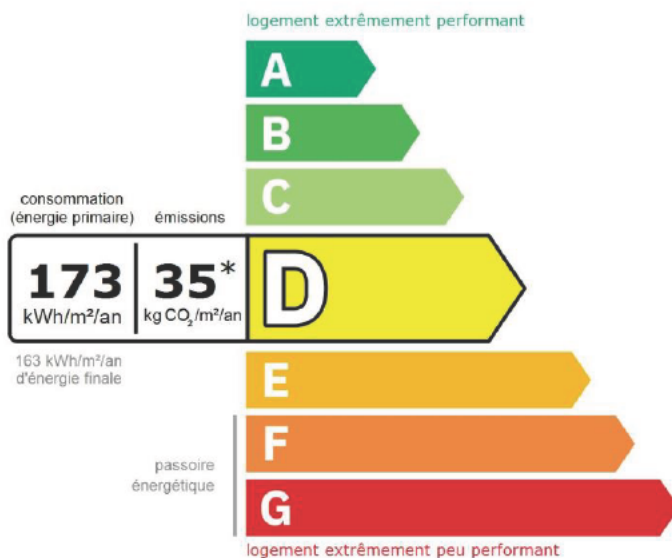
## Performance énergétique et climatique

Le niveau de consommation énergétique dépend de l'isolation du logement et de la performance des équipements.  
Pour l'améliorer, voir pages 4 à 6

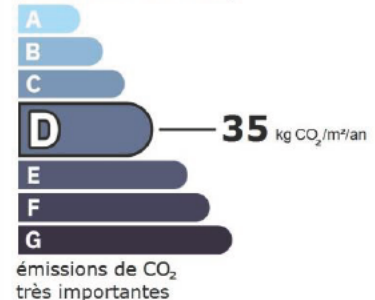
peu d'émissions de CO<sub>2</sub>

Ce logement émet 4 982 kg de CO<sub>2</sub> par an, soit l'équivalent de 25 813 km parcourus en voiture.  
Le niveau d'émissions dépend principalement des types d'énergies utilisées (bois, électricité, gaz, fioul, etc.)

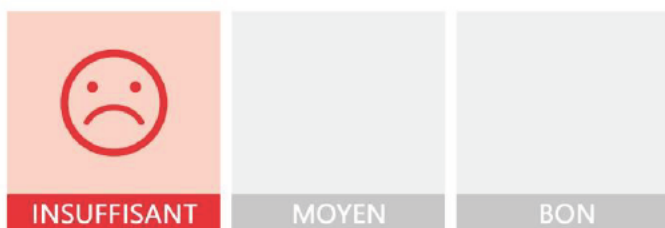
## Confort d'été (hors climatisation)\*

Les caractéristiques de votre logement améliorant le confort d'été :

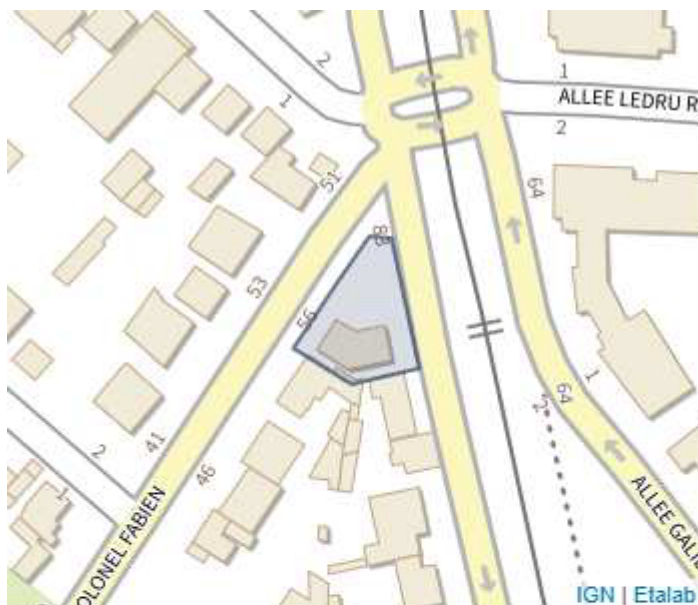
Mouvement de terrain  
Affaissements et effondrements liés aux cavités souterraines

Le plan de prévention des risques est un document réalisé par l'Etat qui interdit de construire dans les zones les plus exposées et encadre les constructions dans les autres zones exposées.

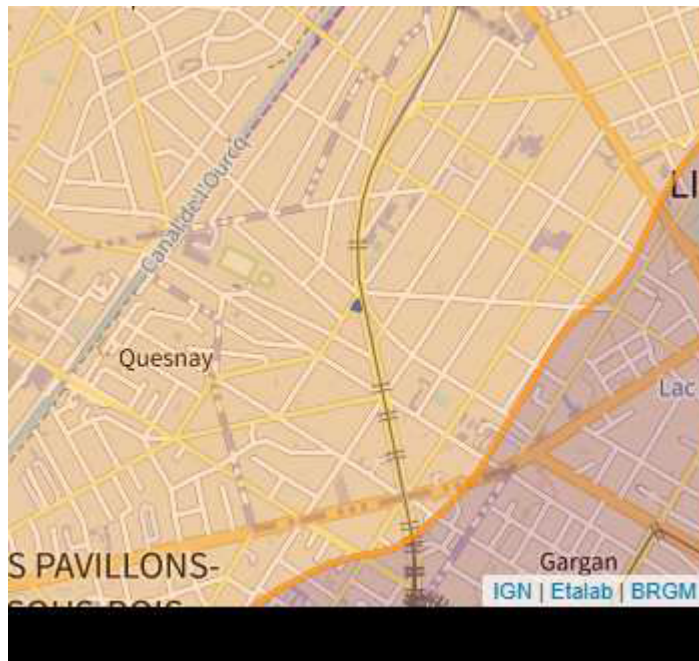
Exposition moyenne : La probabilité de survenue d'un sinistre est moyenne, l'intensité attendue étant modérée. Les constructions, notamment les maisons individuelles, doivent être réalisées en suivant des prescriptions constructives ad hoc. Pour plus de détails :

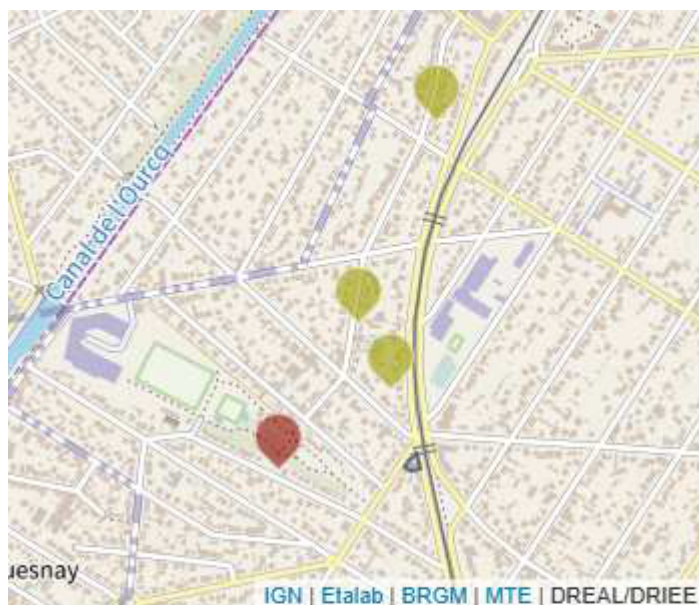
### POLLUTION DES SOLS (500 m)

Les pollutions des sols peuvent présenter un risque sanitaire lors des changements d'usage des sols (travaux, aménagements, changement d'affectation des terrains) si elles ne sont pas prises en compte dans le cadre du projet.

Dans un rayon de 500 m autour de votre parcelle, sont identifiés :

- 1 site(s) référencé(s) dans l'inventaire des installations classées pour la protection de l'environnement (ICPE)
- 3 site(s) potentiellement pollué(s), référencé(s) dans l'inventaire des sites ayant accueilli par le passé une activité qui a pu générer une pollution des sols (CASIAS).
